Trecho 3 – BR-040 – Gama

LEVANTAMENTO FOTOGRÁFICO DOS PRINCIPAIS DEFEITOS ENCONTRADOS POR ESTACA:

RESULTADOS

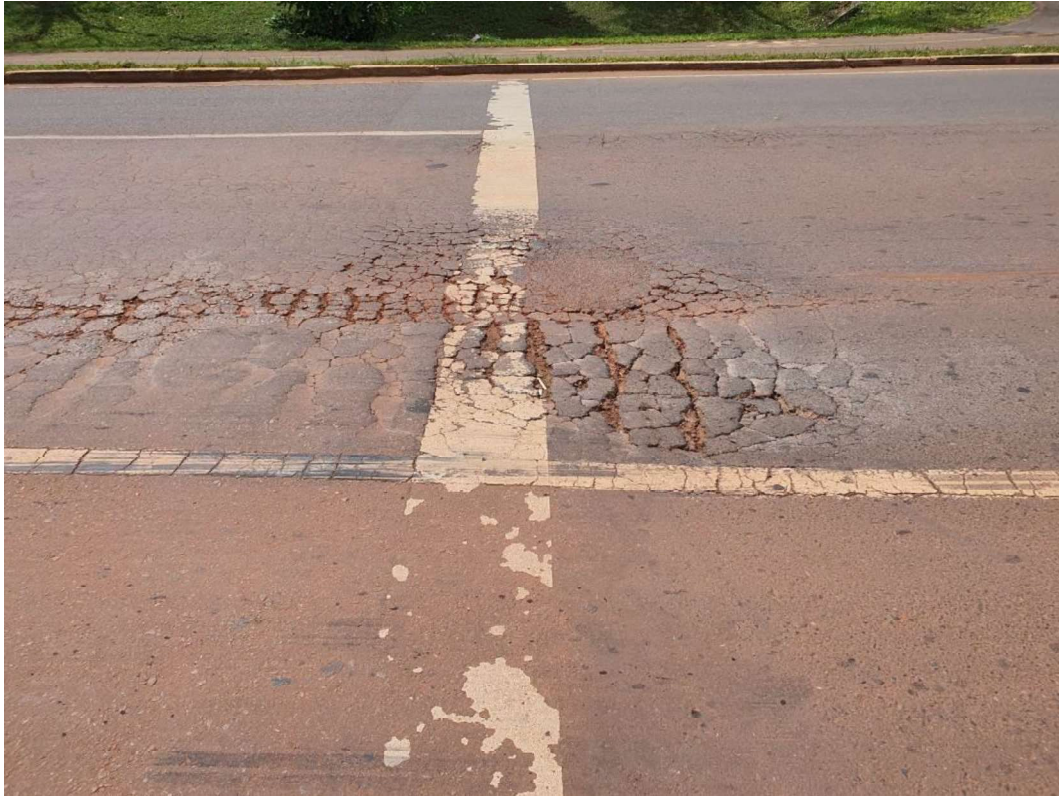
Figura 96 - Estaca 30

De modo geral, a via se encontra em estado ótimo de conservação conforme demonstrado nas tabelas, com baixa deterioração, com necessidade de restauração/manutenção somente em pontos específicos, tais como as estacas 9 e 26 do trecho 2, e as estacas 30 e 34 do trecho 3, conforme dito anteriormente as estacas no trecho 1 não apresentam patologias relevantes para devidas manutenções corretivas.
