**SISTEMA VIÁRIO/ ESTACIONAMENTO/ ELUP E PRAÇAS**  
**Relatório de Vistoria**  
**TRECHO 01, 02, 03, 04, 05, 09, 10, 11, 15, 16, 17 e 19**

**Plano de Intervenção Urbana - PIU**  
Região Administrativa de Santa Maria  
RA XIII / RA-SANT

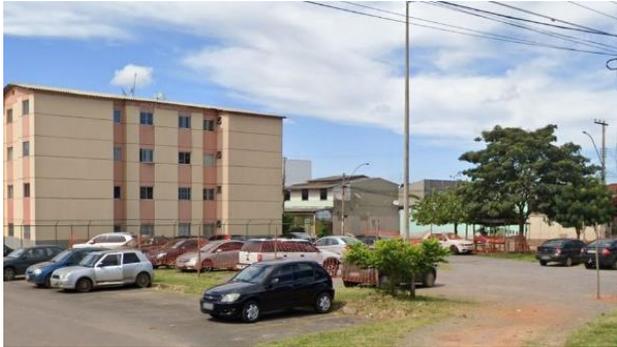
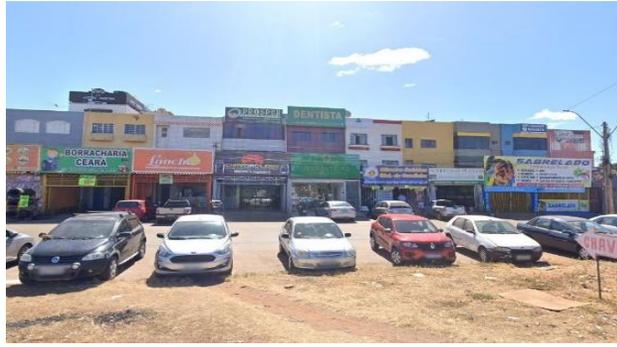
FOTO 01			FOTO 02			FOTO 03

LEVANTAMENTO LOTES UOS Inst/ Inst EP								
VISTORIA - Quadras CL 116 Lotes G9 a G13, CL 118 entre Lotes A, B, C e D e CL 118 Lotes 13 a 24 - TRECHO 01					DATA: 12/07/2022			
ENDEREÇO	SITUAÇÃO	ATIVIDADE	ENDEREÇO	SITUAÇÃO	ATIVIDADE	ENDEREÇO	SITUAÇÃO	ATIVIDADE
Em frente aos CL 116 Lotes G9 a G13	Não previsto em URB	Estacionamento	CL 118 entre Lotes A, B, C, D	Previsto em URB – Estacionamento (parte cercado)	Estacionamento.	CL 118 Lotes I13 a I24	Não previsto em URB -	Estacionamento.

1. Calçadas degradadas, com obstáculos e descontínua;
2. não existem paraciclos implantados;
3. Sem espécies arbóreas;
4. Sem conforto térmico;
5. Sem sinalização viária.

1. A calçadas degradadas, com obstáculos e descontínua;
2. não existem paraciclos implantados;
3. Sem espécies arbóreas em seu perímetro o que causa desconforto térmico ao usuário;
4. Sem conforto térmico;
5. Sem sinalização viária.

- O Trecho 01 necessita de qualificação:
  1. Promover a acessibilidade universal, com a priorização do pedestre;
  2. Calçadas acessíveis;
  3. Áreas sombreadas com vegetação arbórea;
  4. Percursos livres de obstáculos para pedestres;
  5. Adequar os pontos de travessias aos principais fluxos de circulação dos pedestres;
  6. Integração os espaços públicos;
  7. Verificar a necessidade de regularização ou remoção dos estacionamento implantados em desconformidade com o Projeto de Urbanismo.

Faz-se necessário elaboração e emissão de Diretrizes de Intervenção Viária – DIV e Diretrizes de Paisagismo – DIPA, para elaboração de projeto. Deve-se observar a integração com as vias e calçadas existentes ou planejadas para a área circunscritas, bem como os percursos existentes em função da proximidade com Equipamentos Públicos Comunitários, comércios e residências.

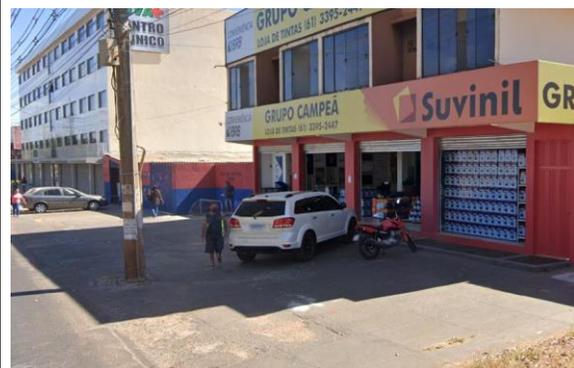
FOTO 01

LEVANTAMENTO SISTEMA VIÁRIO								
VISTORIA - Quadras AC 118, AC 117, AC 115, CL 115, CL 114, CL 113, CL 112 – TRECHO 02					DATA: 14/07/2022			
ENDEREÇO	SITUAÇÃO	ATIVIDADE	ENDEREÇO	SITUAÇÃO	ATIVIDADE	ENDEREÇO	SITUAÇÃO	ATIVIDADE
CL 113 Lotes A, B, C	Não previsto em URB	Estacionamento implantado ao longo da Av. Alagado, sem sinalização e/ou acessibilidade	CL 113 Lotes D, E, F	Não previsto em URB	Estacionamento implantado ao longo da Av. Alagado, sem sinalização e/ou acessibilidade	CL 115 Lotes B, C	Não previsto em URB	Estacionamento implantado ao longo da Av. Alagado, sem sinalização e/ou acessibilidade

1. Calçadas degradadas, com obstáculos e descontinua;
  2. Não existem paraciclos implantados;
  3. Sem espécies arbóreas;
  4. Sem conforto térmico;
  5. Sem sinalização viária.
  6. Existem vários estacionamentos implantados não previstos em URB no trecho vistoriado, além dos indicados na tabela 1.
- O Trecho 02 necessita de qualificação:
    1. Promover a acessibilidade universal, com a priorização do pedestre;
    2. Calçadas acessíveis;
    3. Instalação de paraciclos;
    4. Áreas sombreadas com vegetação arbórea;
    5. Percursos livres de obstáculos para pedestres;
    6. Adequar os pontos de travessias aos principais fluxos de circulação dos pedestres;
    7. Integração os espaços públicos;
    8. Verificar a necessidade de regularização ou remoção dos estacionamento implantados em desconformidade com o Projeto de Urbanismo.

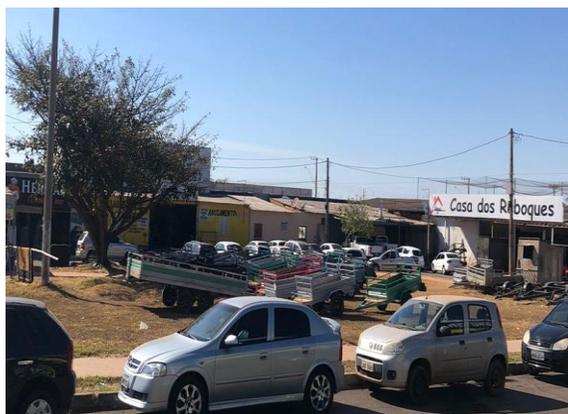
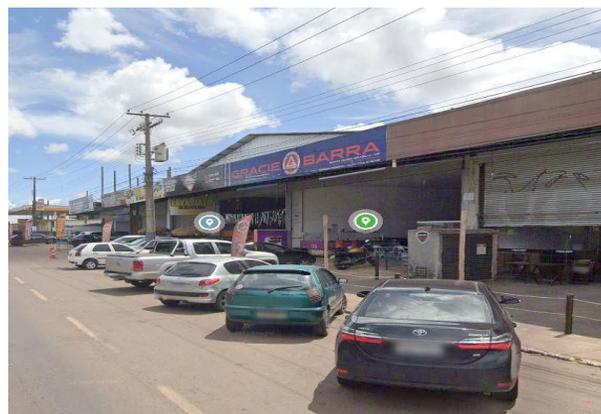
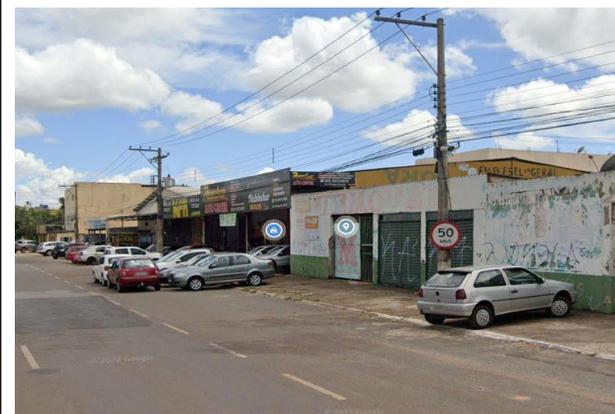
LEVANTAMENTO SISTEMA VIÁRIO								
VISTORIA - Quadras AC 319, AC 219 – TRECHO 03					DATA: 19/07/2022			
ENDEREÇO	SITUAÇÃO	ATIVIDADE	ENDEREÇO	SITUAÇÃO	ATIVIDADE	ENDEREÇO	SITUAÇÃO	ATIVIDADE
AC 219 Conjunto A	Não previsto em URB	Estacionamento implantado no entorno da Praça utilizada como estacionamento para reboques, sem sinalização ou acessibilidade	AC 219 Conjunto A Lotes 22 a 24	Previsto em URB	Estacionamento implantado previsto - sem demarcação de vagas e carros estacionados na via, sem passagem ou calçadas	CL 319 Conjunto B	Previsto em URB	Estacionamento implantado previsto - sem demarcação de vagas e carros estacionados na via, sem passagem ou calçadas

1. Calçadas utilizadas como estacionamento;
2. Não existem paraciclos implantados;
3. Sem conforto térmico;
4. Sem sinalização viária.

1. Sem urbanização;
2. ocupada irregularmente como estacionamento para reboques.
3. Pouca vegetação arbórea,
4. Sem conforto térmico.

Requalificação de estacionamentos implantados previstos na AC 219 - Conjunto A Lotes 22 a 24 e CL 319 - Conjunto B, com implementação de sinalização horizontal/vertical e acessibilidade, para preservação da área de calçada/passeio, garantindo trajeto seguro aos pedestres;

Desocupação e requalificação de área destinada a praça na AC 219, Conjunto A, ocupada irregularmente com estacionamento para reboques.

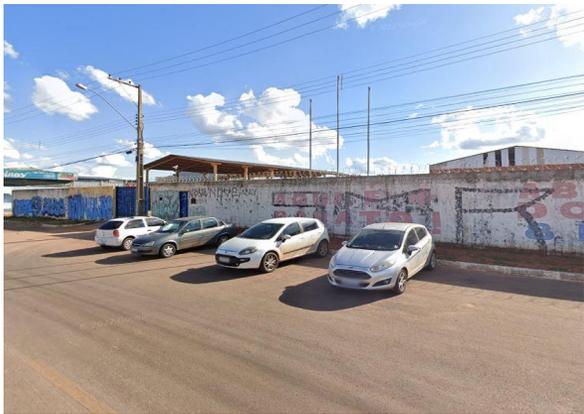
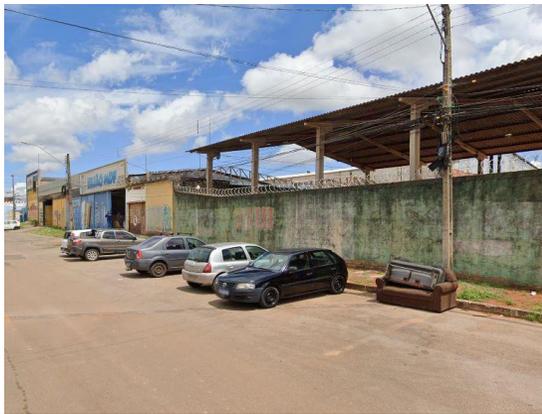
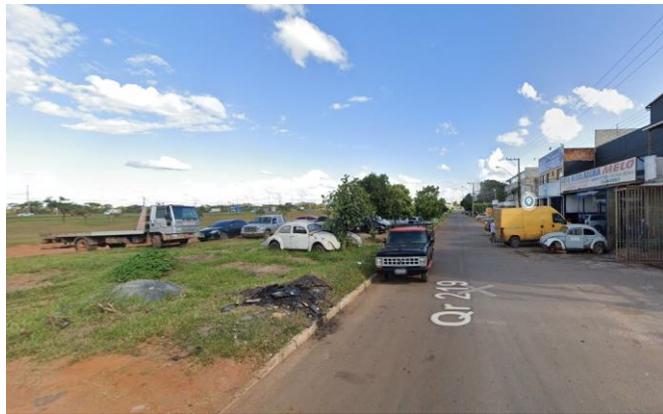
FOTO 01			FOTO 02			FOTO 03 (Google Maps)

LEVANTAMENTO SISTEMA VIÁRIO								
VISTORIA – AC 319, AC 219 – TRECHO 04					DATA: 22/07/2022			
ENDEREÇO	SITUAÇÃO	ATIVIDADE	ENDEREÇO	SITUAÇÃO	ATIVIDADE	ENDEREÇO	SITUAÇÃO	ATIVIDADE
AC 219 Conjunto A Lotes 13 ao 21	Previsto em URB	Estacionamento implantado, sem sinalização e acessibilidade, calçada degradada	AC 219 Conjunto A Lotes 21 e 22		Previsto em URB Estacionamento Implantado, sem sinalização e acessibilidade, calçada degradada	AC 219 Conjunto D Lotes 15 ao 26	Previsto em URB	Estacionamento Implantado, sem sinalização e acessibilidade

1. Calçadas degradadas, com obstáculos, descontinua e com ocupação irregular;
2. não existem paraciclos implantados;
3. Sem conforto térmico;
4. Sem sinalização viária.
5. Estacionamentos previstos e implantados conforme URB.

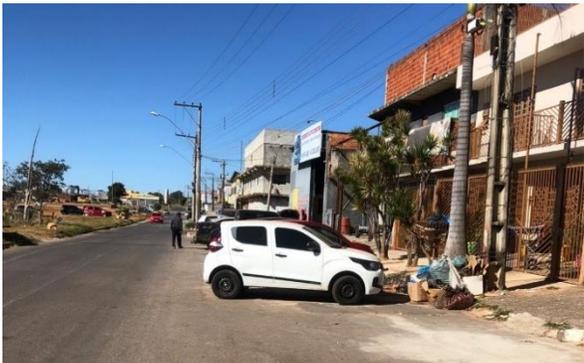
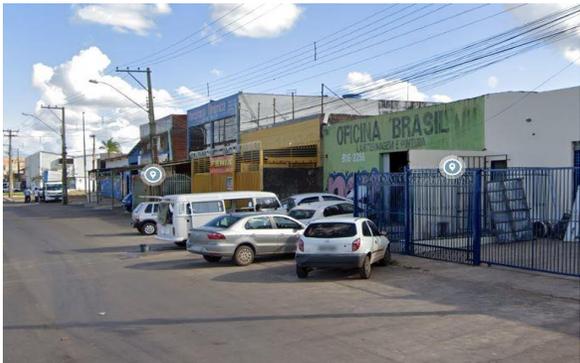
FOTO 04			FOTO 05			FOTO 06

LEVANTAMENTO SISTEMA VIÁRIO								
VISTORIA – AC 319, AC 219 – TRECHO 04					DATA: 22/07/2022			
ENDEREÇO	SITUAÇÃO	ATIVIDADE	ENDEREÇO	SITUAÇÃO	ATIVIDADE	ENDEREÇO	SITUAÇÃO	ATIVIDADE
AC 319 Conjunto A Lotes 8 ao 11	Previsto em URB	Estacionamento Implantado, sem sinalização e acessibilidade, área sem urbanização	AC 319 Conjunto C Lote 16 a 18	Previsto em URB	Estacionamento Implantado, sem sinalização ou acessibilidade, área sem calçadas	AC 319, Conj. B	Previsto em URB	Estacionamento implantado, sem sinalização e sem acessibilidade, calçada obstruída

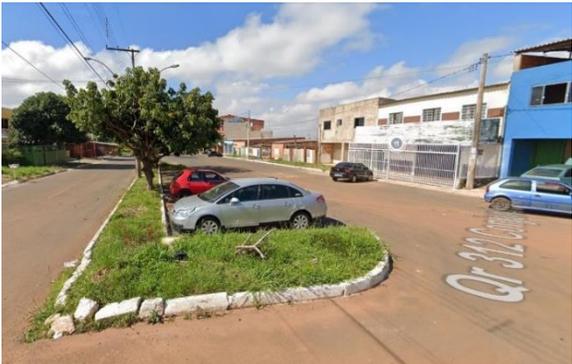
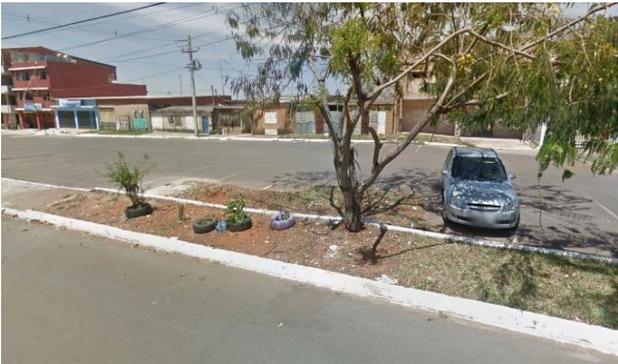
FOTO 01			FOTO 02			FOTO 03

LEVANTAMENTO SISTEMA VIÁRIO								
VISTORIA – Quadras CL 211, CL 312 – TRECHO 05				DATA: 01/08/2022				
ENDEREÇO	SITUAÇÃO	ATIVIDADE	ENDEREÇO	SITUAÇÃO	ATIVIDADE	ENDEREÇO	SITUAÇÃO	ATIVIDADE
CL 312 Lotes C1 ao C10	Previsto em URB	Estacionamento implantado, sem sinalização/ acessibilidade, necessita requalificação e calçadas	CL 312 Lotes C1 ao C10	Previsto em URB	Estacionamento implantado, sem sinalização/ acessibilidade, necessita requalificação e calçadas	CL 312 Lote E	Previsto em URB	Estacionamento implantado, sem sinalização/ acessibilidade, necessita requalificação e calçadas

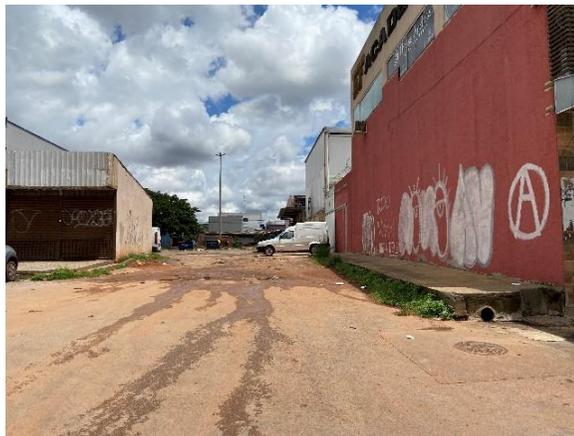
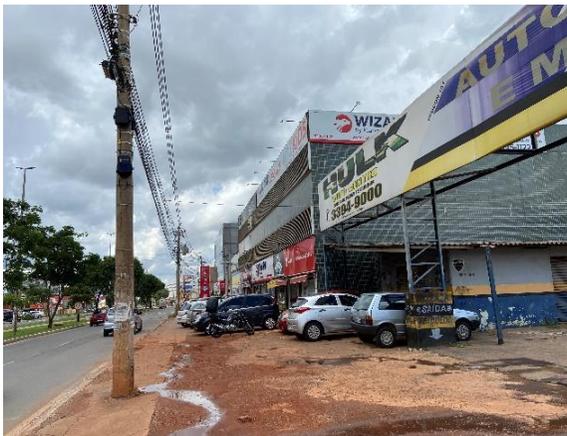
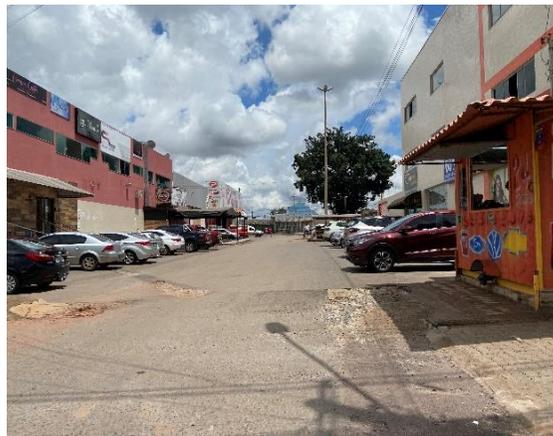
FOTO 01			FOTO 02			FOTO 03

LEVANTAMENTO SISTEMA VIÁRIO								
VISTORIA - QR 119, QR 118, QR 117, QR 116, QR 216 – TRECHO 09					DATA: 16/11/2022			
ENDEREÇO	SITUAÇÃO	ATIVIDADE	ENDEREÇO	SITUAÇÃO	ATIVIDADE	ENDEREÇO	SITUAÇÃO	ATIVIDADE
CL 116, entre Lotes F e I	Previsto em URB	Estacionamento não implantado (acesso não previsto em URB)	CL 116, Lote F	Não previsto em URB	Estacionamento Implantado	CL 116, entre Loje I e K	Previsto em URB	Estacionamento Implantado ((acesso não previsto em URB)

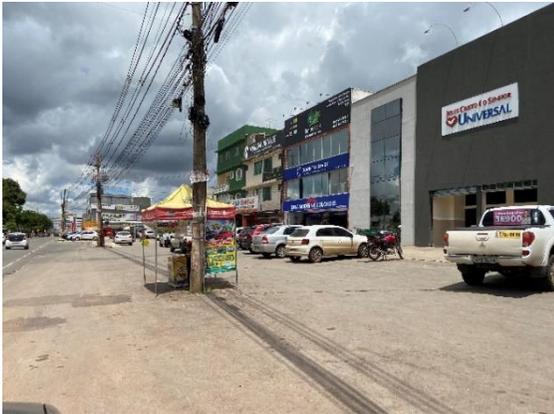
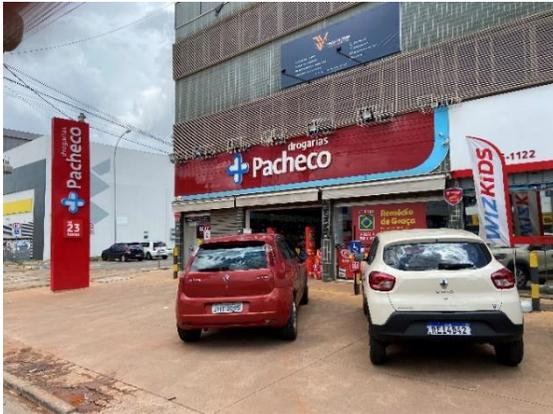
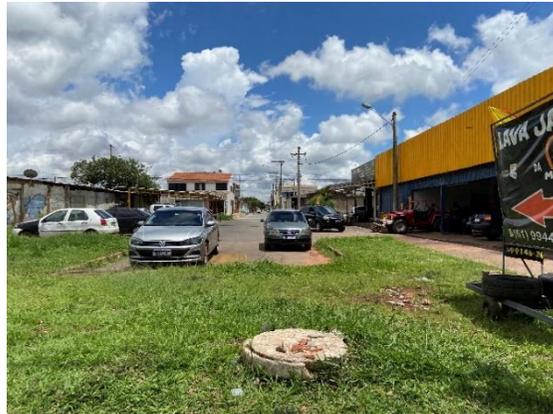
FOTO 04			FOTO 05			FOTO 06

LEVANTAMENTO SISTEMA VIÁRIO								
VISTORIA - QR 119, QR 118, QR 117, QR 116, QR 216 – TRECHO 09					DATA: 16/11/2022			
ENDEREÇO	SITUAÇÃO	ATIVIDADE	ENDEREÇO	SITUAÇÃO	ATIVIDADE	ENDEREÇO	SITUAÇÃO	ATIVIDADE
CL 116, Bloco I	Não previsto em URB	Estacionamento o Implantado	CL 116, Lote D	Não previsto em URB	Estacionamento Implantado	QR 119/CI 117	Previsto em URB	Estacionamento implantado

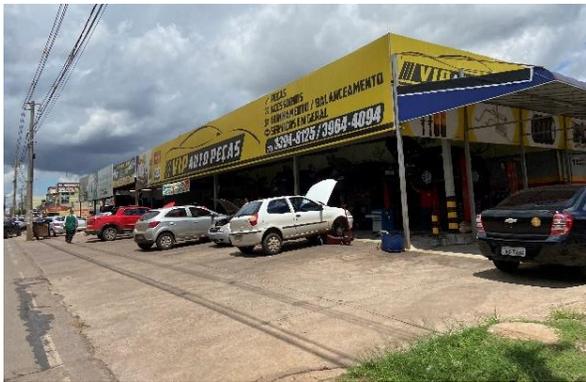
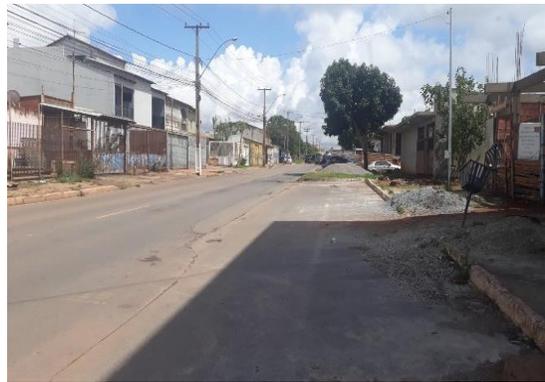
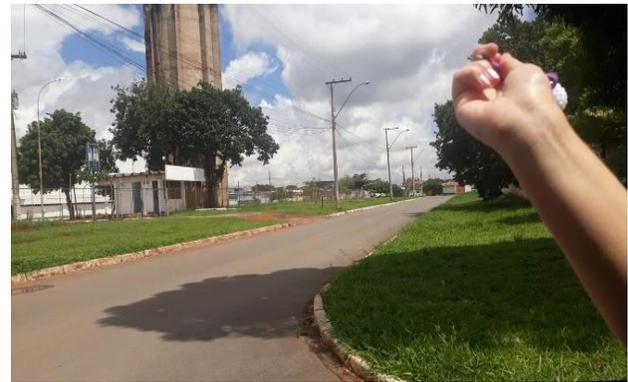
FOTO 07			FOTO 08			FOTO 09

LEVANTAMENTO SISTEMA VIÁRIO								
VISTORIA - QR 119, QR 118, QR 117, QR 116, QR 216 – TRECHO 09					DATA: 16/11/2022			
ENDEREÇO	SITUAÇÃO	ATIVIDADE	ENDEREÇO	SITUAÇÃO	ATIVIDADE	ENDEREÇO	SITUAÇÃO	ATIVIDADE
CL 117, Conjunto G	Não previsto em URB	Estacionamento Implantado	QR 118 CJ T	Previsto em URB	Estacionamento Implantado	Cl 118, Conjunto J	Previsto em URB	Estacionamento não implantado

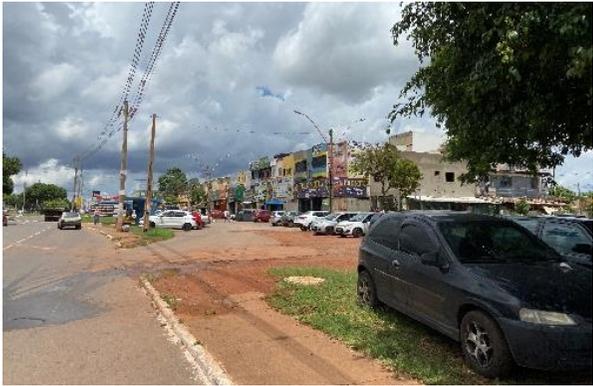
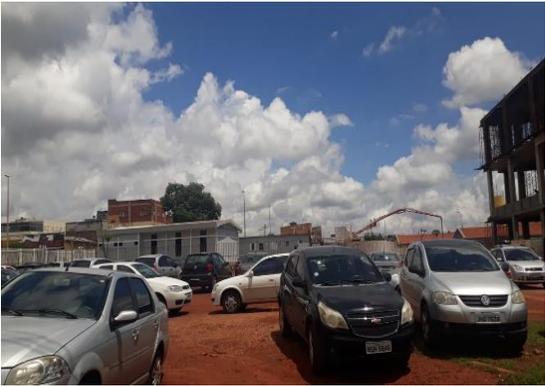
FOTO 10			FOTO 11			FOTO 12

LEVANTAMENTO SISTEMA VIÁRIO								
VISTORIA - QR 119, QR 118, QR 117, QR 116, QR 216 – TRECHO 09				DATA: 16/11/2022				
ENDEREÇO	SITUAÇÃO	ATIVIDADE	ENDEREÇO	SITUAÇÃO	ATIVIDADE	ENDEREÇO	SITUAÇÃO	ATIVIDADE
CL 118	Não previsto em URB	Estacionamento implantado	Cl 118	Não previsto em URB	Estacionamento implantado onde há previsão de Lote	AC 117, Conjunto A	Previsto em URB	Estacionamento não implantado

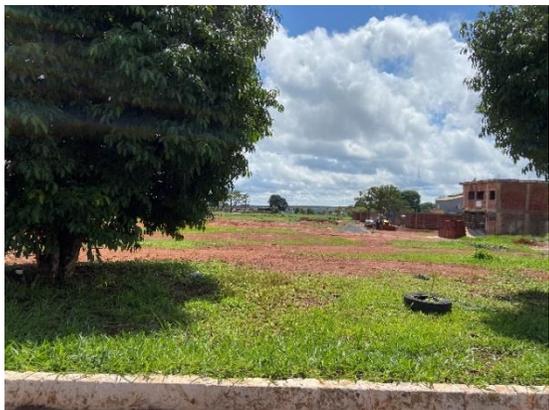
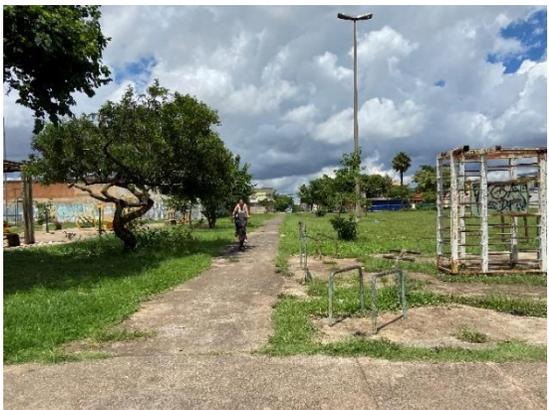
FOTO 13			FOTO 14			FOTO 15

LEVANTAMENTO SISTEMA VIÁRIO								
VISTORIA - QR 119, QR 118, QR 117, QR 116, QR 216 – TRECHO 09					DATA: 16/11/2022			
ENDEREÇO	SITUAÇÃO	ATIVIDADE	ENDEREÇO	SITUAÇÃO	ATIVIDADE	ENDEREÇO	SITUAÇÃO	ATIVIDADE
QR 119, Conjunto H, em frente ao Lote 1	Previsto em URB	Praça não implantada	QR 117	Previsto em URB	Praça parcialmente implantada	QR 119, atrás do Lote do Atacadão	Previsto em URB	Via não implantada

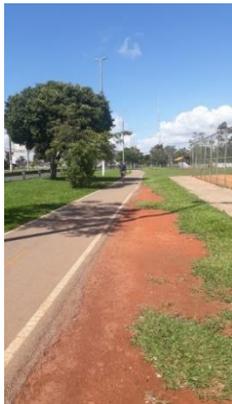
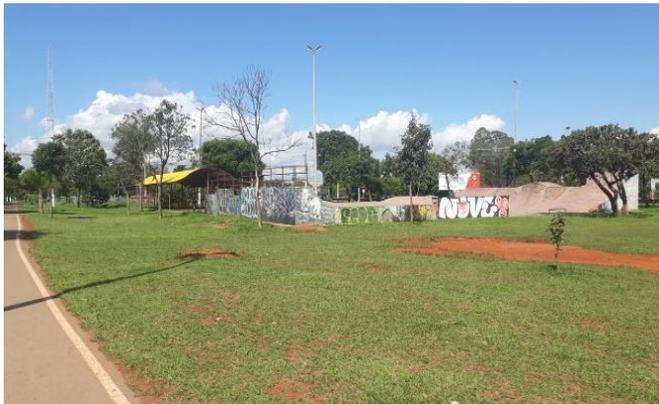
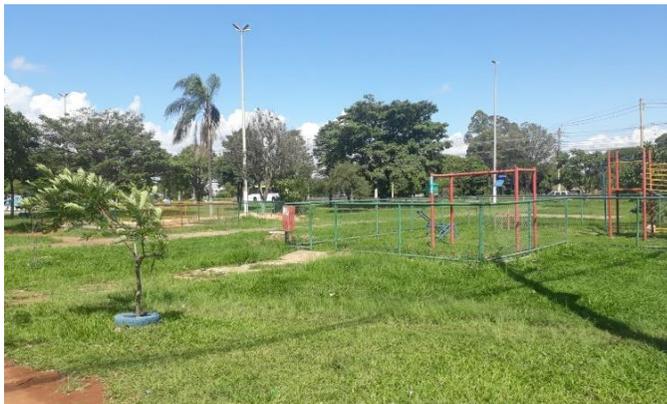
LEVANTAMENTO SISTEMA VIÁRIO								
VISTORIA – QC 1, QR 315, EQ 217/317, EQ 218/318 – TRECHO 10					DATA: 18/11/2022			
ENDEREÇO	SITUAÇÃO	ATIVIDADE	ENDEREÇO	SITUAÇÃO	ATIVIDADE	ENDEREÇO	SITUAÇÃO	ATIVIDADE
QC 1 "Parque Recreativo"	Prevista em URB – não registrado	Praça	QC 1 "Parque Recreativo"	Prevista em URB – não registrado, pista de skate e PEC	Praça	QC 1 "Parque Recreativo"	Prevista em URB – não registrado, parquinho e caixa de areia degradados	Praça

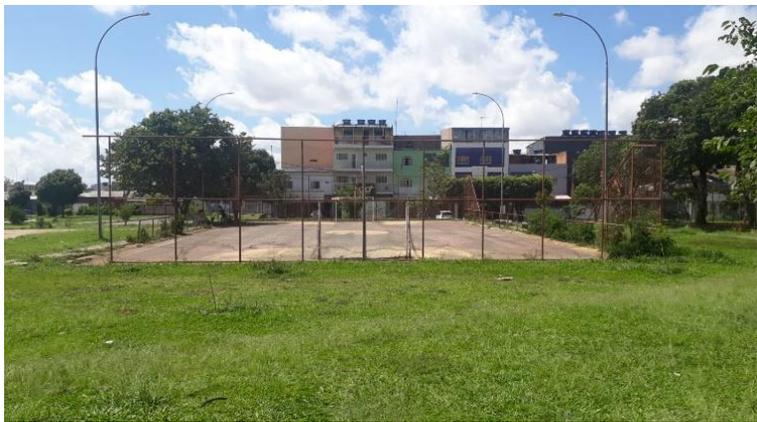
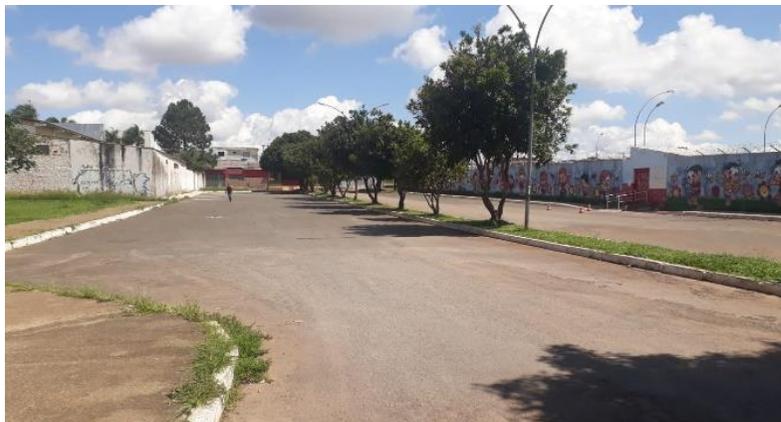
FOTO 13			FOTO 14

LEVANTAMENTO SISTEMA VIÁRIO					
VISTORIA – QC 1, QR 315, EQ 217/317, EQ 218/318 – TRECHO 10			DATA: 18/11/2022		
ENDEREÇO	SITUAÇÃO	ATIVIDADE	ENDEREÇO	SITUAÇÃO	ATIVIDADE
EQ 217/317	Praça implantada, em frente à Escola Classe 218, quadra necessita reparos	Previsto em URB	EQ 217/317	Estacionamento implantado, em frente à Escola Classe 218	Previsto em URB

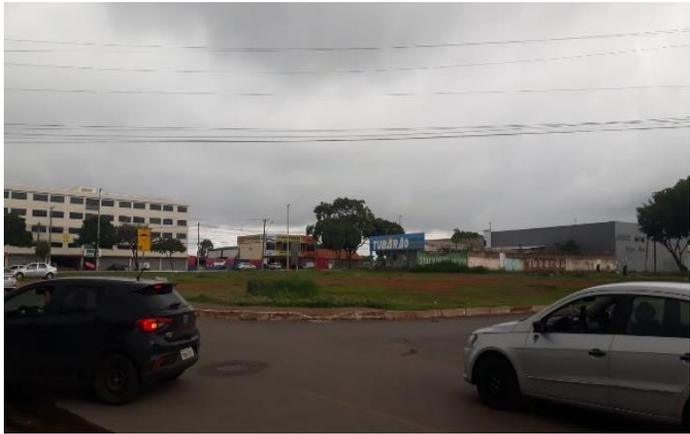
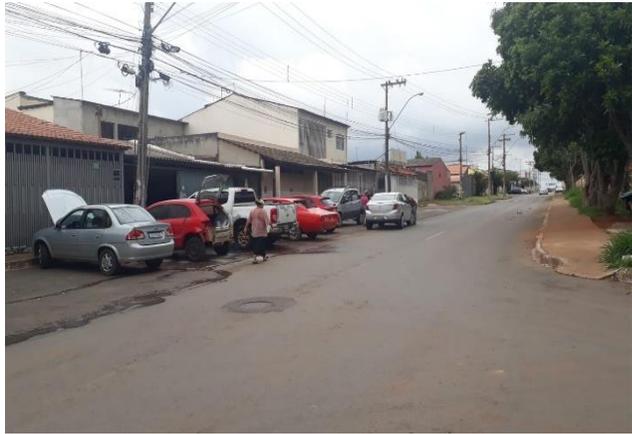
FOTO 01			FOTO 02			FOTO 03

LEVANTAMENTO SISTEMA VIÁRIO								
VISTORIA - CL 212, QR 212, QR 312, CL 312, CL 213, QR 213, CL 313, CL 214, QR 214, CL 315, CL 316, CL 317, CL 318, CL 413, CL 415, CL 416, CL 417, CL 418 – TRECHO 11						DATA: 23/11/2022		
ENDEREÇO	EXECUÇÃO	PROJETO	ENDEREÇO	EXECUÇÃO	PROJETO	ENDEREÇO	EXECUÇÃO	PROJETO
QR 212, Conjunto O	Estacionamento Implantado	Não previsto em URB	QR 212	Estacionamento Não Implantado	Previsto em URB	QR 212	Estacionamento Implantado	Não previsto em URB

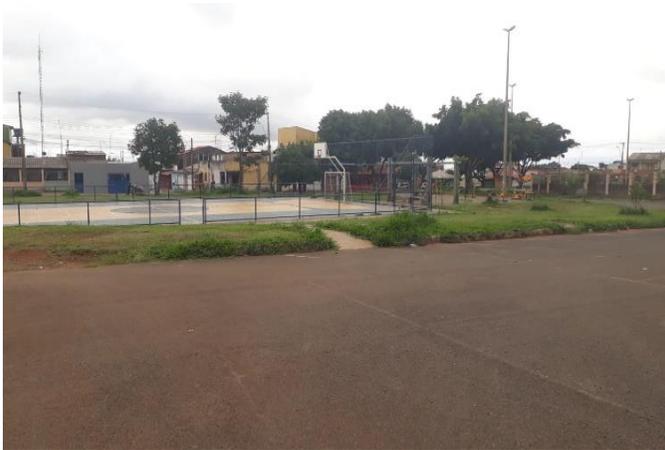
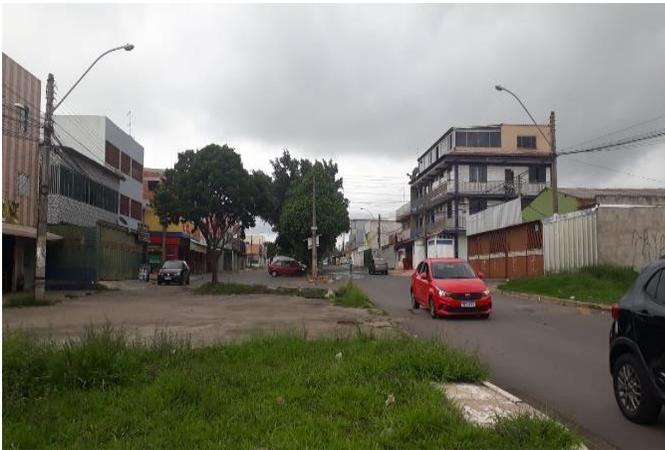
FOTO 04			FOTO 05			FOTO 06

LEVANTAMENTO SISTEMA VIÁRIO								
VISTORIA - CL 212, QR 212, QR 312, CL 312, CL 213, QR 213, CL 313, CL 214, QR 214, CL 315, CL 316, CL 317, CL 318, CL 413, CL 415, CL 416, CL 417, CL 418 – TRECHO 11					DATA: 23/11/2022			
ENDEREÇO	EXECUÇÃO	PROJETO	ENDEREÇO	EXECUÇÃO	PROJETO	ENDEREÇO	EXECUÇÃO	PROJETO
QR 312	Estacionamento Implantado	Não previsto em URB	QR 213	Praça prevista parcialmente implantada, em frente ao Centro Espírita	Previsto em URB	QR 214/213	Estacionamento Implantado	Previsto em URB

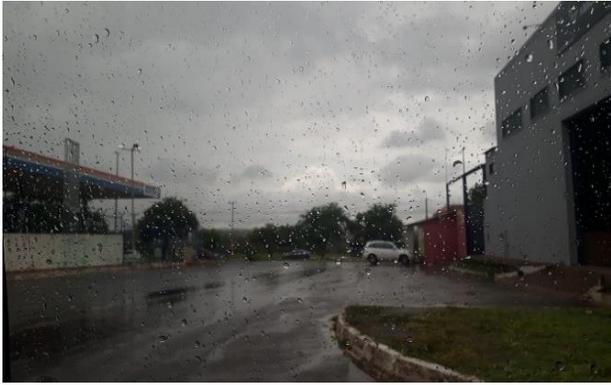
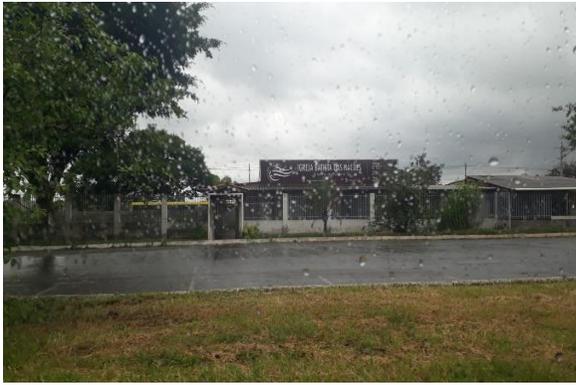
FOTO 16			FOTO 17			FOTO 18

LEVANTAMENTO SISTEMA VIÁRIO								
VISTORIA - CL 212, QR 212, QR 312, CL 312, CL 213, QR 213, CL 313, CL 214, QR 214, CL 315, CL 316, CL 317, CL 318, CL 413, CL 415, CL 416, CL 417, CL 418 – TRECHO 11						DATA: 23/11/2022		
ENDEREÇO	EXECUÇÃO	PROJETO	ENDEREÇO	EXECUÇÃO	PROJETO	ENDEREÇO	EXECUÇÃO	PROJETO
CL 312	Estacionamento Implantado, ao lado do lote da Igreja	Previsto em URB	CL 312	Estacionamento Implantado, em frente ao lote da Igreja	Previsto em URB	Cl 312, Lote K	Estacionamento Implantado	Previsto em URB

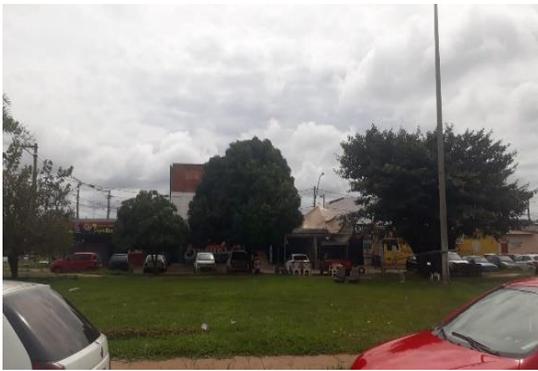
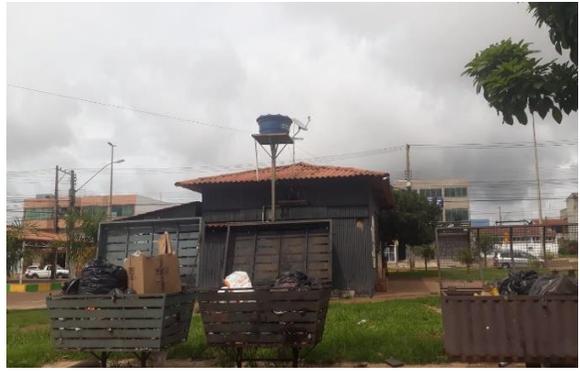
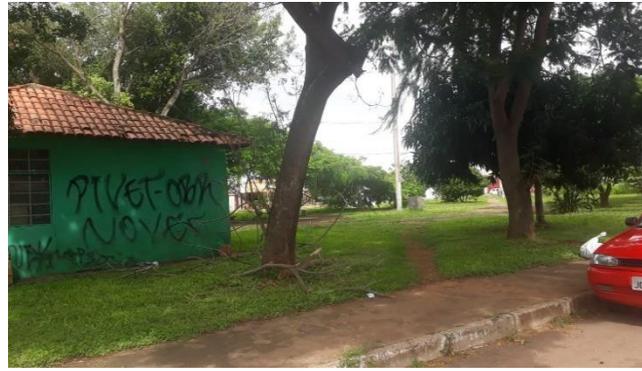
FOTO 07			FOTO 08			FOTO 09

LEVANTAMENTO SISTEMA VIÁRIO								
VISTORIA – Quadras QR 116, QR 117, QR 118, AC 119, AC 219, AC 319, AC 419, EQ 218/318, EQ 216/316, EQ 213/313, EQ 212/312 – TRECHO 15					DATA: 05/01/2023			
ENDEREÇO	EXECUÇÃO	PROJETO	ENDEREÇO	EXECUÇÃO	PROJETO	ENDEREÇO	EXECUÇÃO	PROJETO
AC 219	Praça parcialmente ocupada com mercadoria comerciantes. Necessita bancos, postes, lixeiras, árvores	Previsto em URB	AC 219, Conjunto C	praça implantada, com quiosques (ocupada irregularmente), requalificação, tem alguns bancos degradados	Previsto em URB	AC 319, Conjunto A	Praça implantada, necessita requalificação, lixeiras, bancos	Previsto em URB

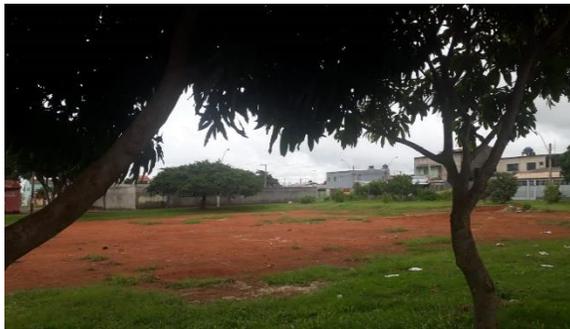
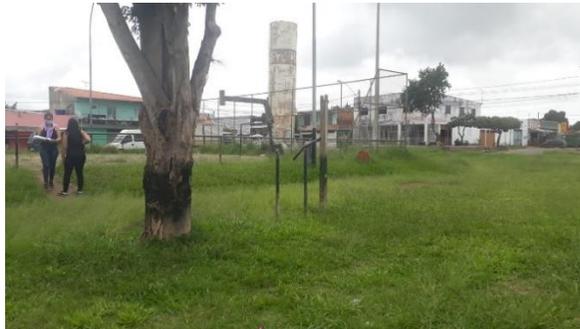
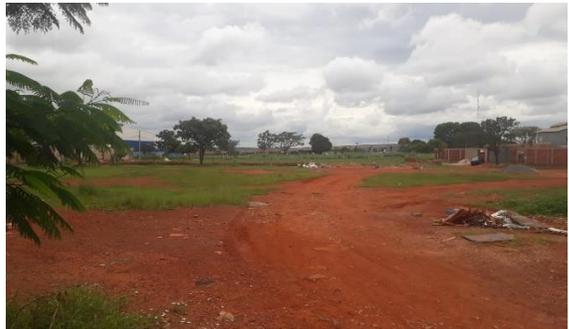
FOTO 16			FOTO 17			FOTO 18

LEVANTAMENTO SISTEMA VIÁRIO								
VISTORIA - Quadras QR 116,117,118/AC 119, 219, 319, 419/EQ 218-318/EQ 216-316/ EQ 213-313/EQ 212-312 – TRECHO 15					DATA: 05/01/2023			
ENDEREÇO	EXECUÇÃO	PROJETO	ENDEREÇO	EXECUÇÃO	PROJETO	ENDEREÇO	EXECUÇÃO	PROJETO
EQ 212/312	Praça não implantada - sem urbanização, árvores somente no perímetro	Previsto em URB	AC 419, Conjunto B	Praça implantada - muito degradada, necessita requalificação, mato alto, sem calçadas	Previsto em URB	AC 119	Praça não implantada - sem urbanização	Previsto em URB

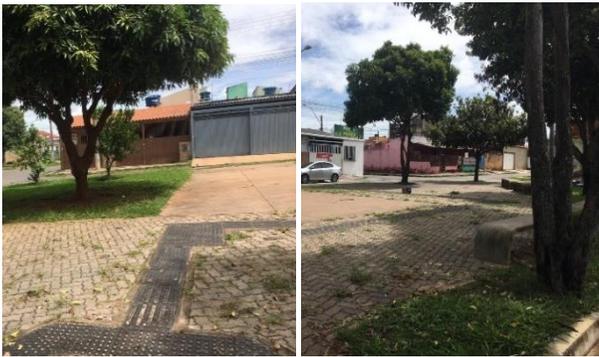
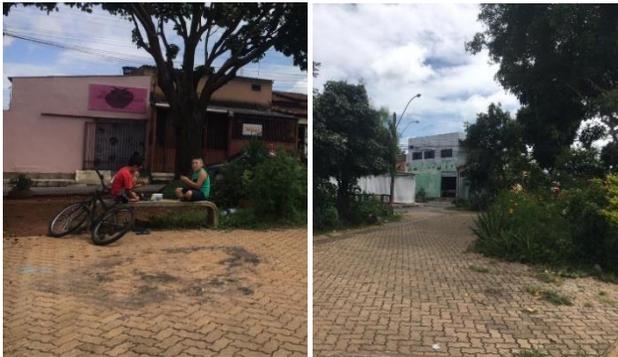
LEVANTAMENTO PRAÇAS								
VISTORIA - QR 203, QR 303, QR 204						DATA: 24/01/2023		
ENDEREÇO	SITUAÇÃO	ATIVIDADE	ENDEREÇO	SITUAÇÃO	ATIVIDADE	ENDEREÇO	SITUAÇÃO	ATIVIDADE
EQ 203, CONJ. I-J/ELUP	Praça - não prevista em PR ou URB - ELUP	Praça (parque infantil/espço de convivência)	QR 303 CJ I-J/ELUP	Praça - não prevista em PR ou URB - ELUP	Praça (espço de convivência)	QR 303 CJ C-D/ELUP	Praça - não prevista em PR ou URB - ELUP	Praça - Espaço de convivência
