RELATÓRIO DE AÇÃO FISCAL	AHAB/COHACESS/SECEX/DF LEGAL	Nº 758508-REL	Ano: 2023
---------------------------------	---	----------------------	----------------------

INTERESSADO: Vaneide Martins de Oliveira

PROCESSO: SEI 00390-00002464/2023-91

ENDEREÇO: QI 07, Cj. F, Lt. 94, SRIA I-DF

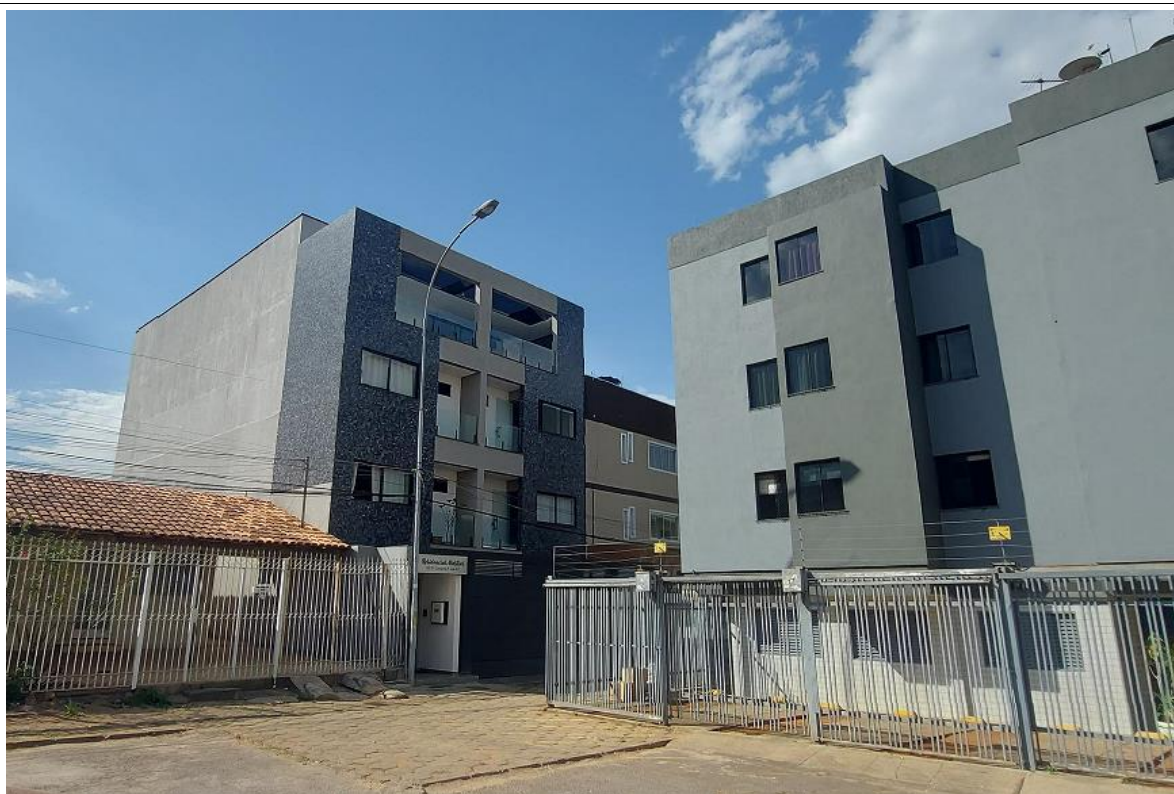
Identificou-se também que a edificação em análise supera a altura do prédio de habitação coletiva ao lado. Ver foto 1 abaixo. O afastamento frontal entre o limite oficial do lote e o meio fio contrário é de aproximadamente 7,00m. Com esta informação, entendemos ser possível à CAP/COVIR calcular a altura máxima permitida e/ou o afastamento frontal, através da fórmula do PDL do Guará, LC nº 733/2006.

Imagem 1 – frente da edificação com altura final maior que o prédio de habitação coletiva ao lado direito.

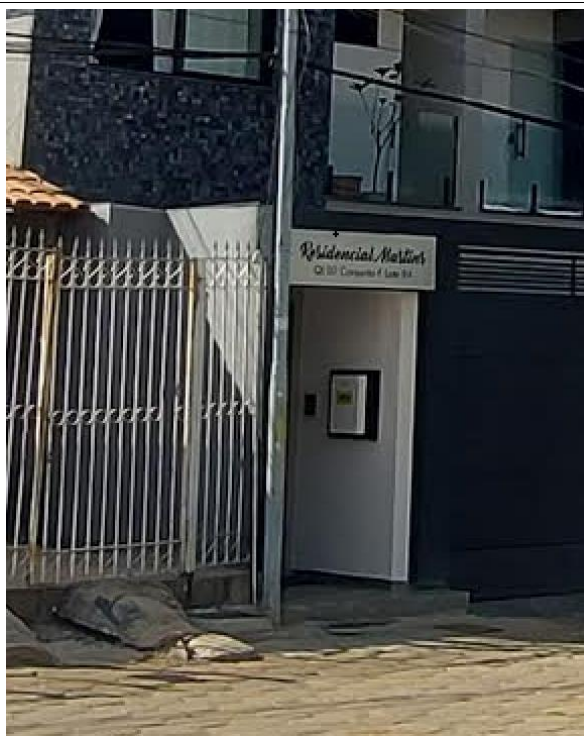
Verificou-se também que a os 70% de transparência visual na divisa frontal não foram respeitados. Ver foto 8. Foi executado acesso independente de pedestres na lateral esquerda, onde está localizada a placa de Residencial Martins, que era definido em projeto arquitetônico licenciado como depósito. No projeto licenciado, este acesso se dava por dentro da garagem. Ver foto 2.

Verificou-se também que as caixas de correspondência, que na data de 24/03/2023, vistoria anterior constante do relatório Nº Z-920097-REL/DIFIS 2, eram 10 unidades individuais (ver foto 3) foram escondidas atualmente por uma placa de madeira e fechadura, a fim de ocultar o seu conteúdo (ver foto 2).

Imagem 2 – Placa de Residencial, entrada lateral de pedestres individualizada e caixas de correspondência cobertas por tampão de madeira c/ fechadura. Foto atual

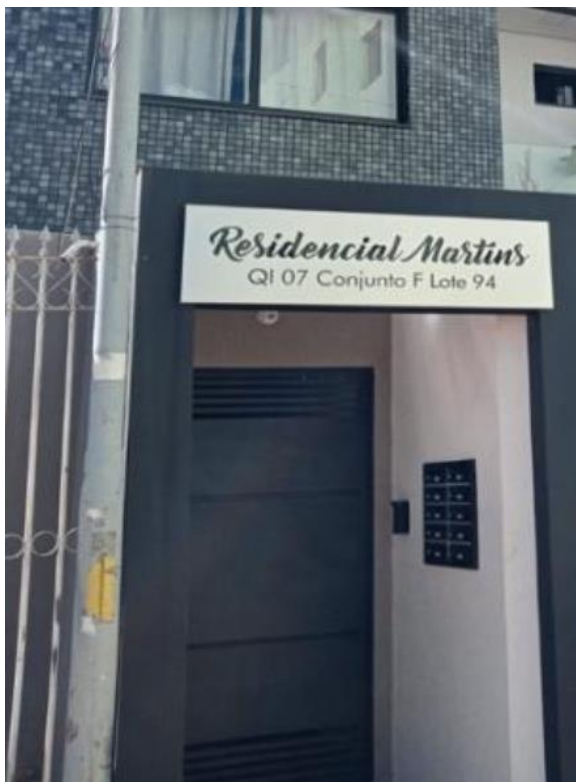
Imagem 3 – Placa de Residencial, entrada lateral de pedestres individualizada e 10 caixas de correspondência. Foto de 24.03.2023, Relatório Z-920097-REL/DIFIS 2

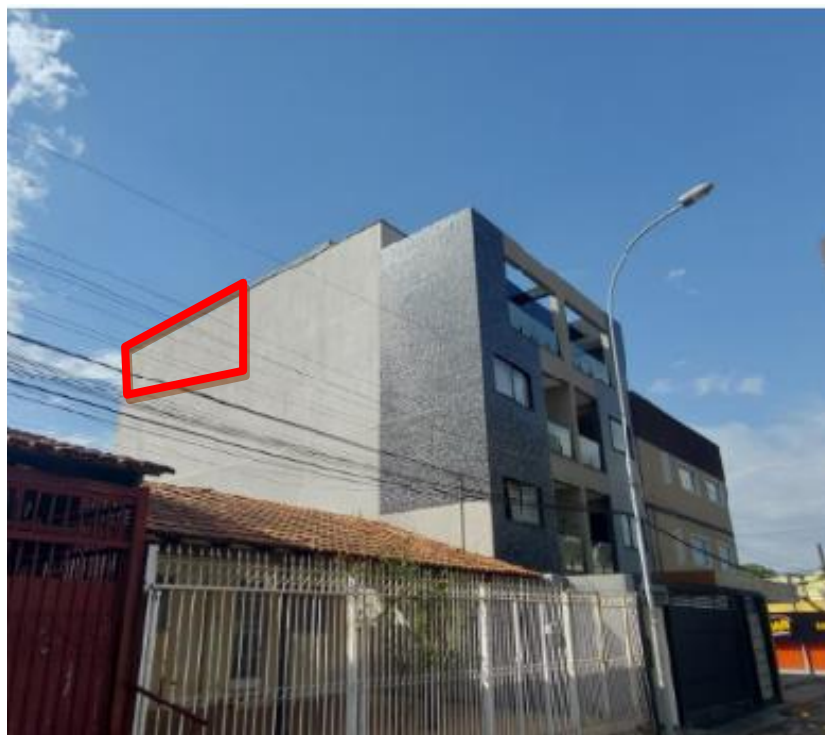
E ainda, pela análise externa, conforme fotos abaixo, percebe-se que o 4º pavimento foi ocupado além do que previa o projeto licenciado, estendendo-se até o limite do fundo da edificação (terraço descoberto), o que implica em acréscimo de área e possível extrapolação do coeficiente máximo de aproveitamento definido pelo PDL do Guará (legislação vigente à época). Ver foto 4.

Considerando por fim, que a área apresentada no projeto licenciado como terraço descoberto, no 4º pavimento foi estendida até o limite posterior da edificação (ver imagens 4 e 5), entendemos que aquela unidade imobiliária apresenta indícios de **uso multifamiliar** e ademais, que se encontra irregular quanto ao último licenciamento apresentado, uma vez que extrapola a área máxima de construção permitida.

Imagem 4 – área aparentemente coberta no 4º pavimento e não licenciada (em vermelho)

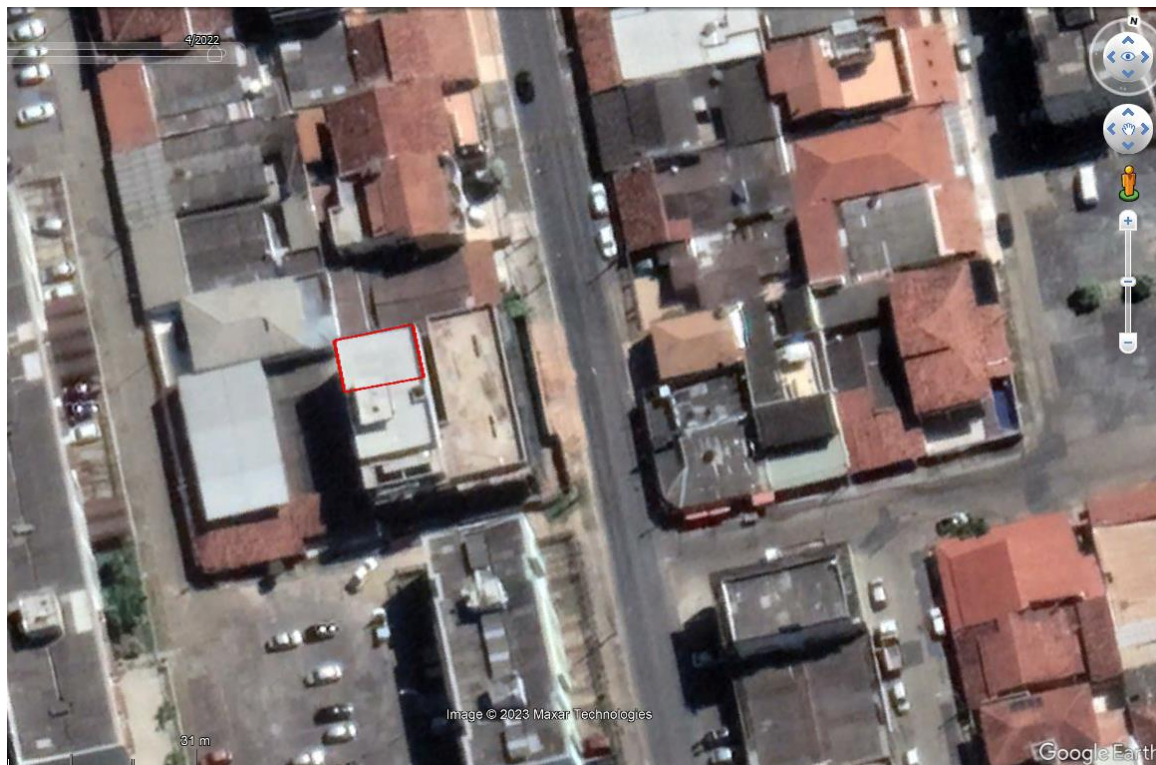
Imagem 5 – Foto de satélite do Google, mostrando área aparentemente coberta no 4º pavimento e não licenciada (em vermelho)

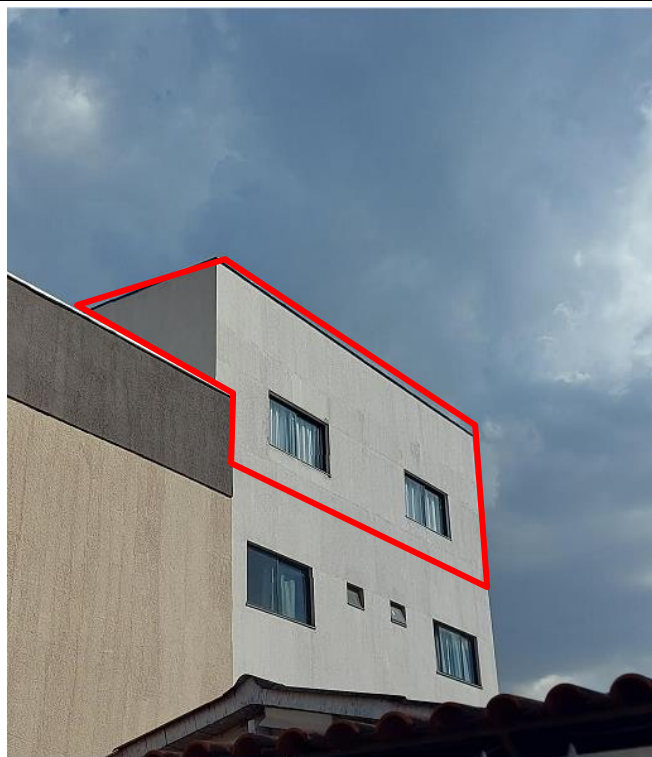
Imagem 6 – Vista do fundo da edificação, área coberta no 4º pavimento e não licenciada

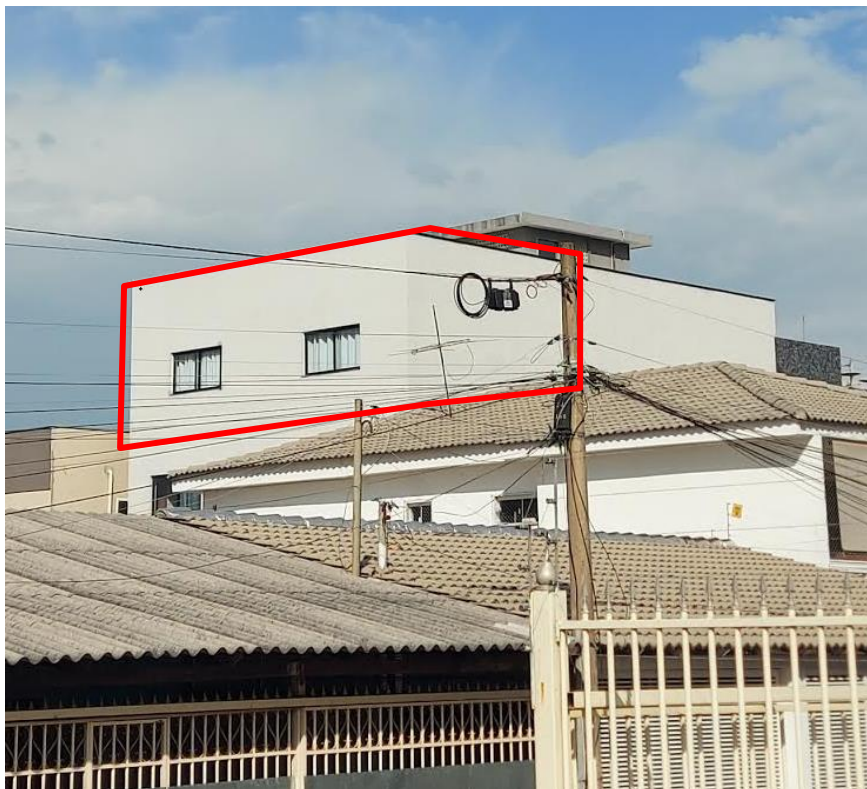
Imagem 7 - Vista do fundo (outro ângulo) da edificação, área coberta no 4º pavimento e não licenciada

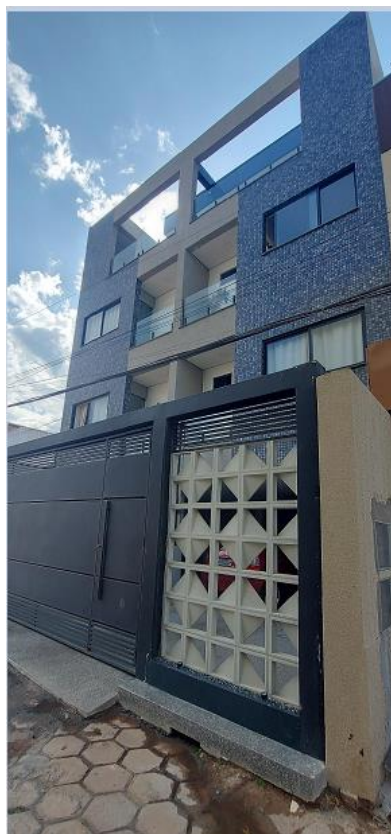
Imagem 8 – Não há transparência visual de 70%

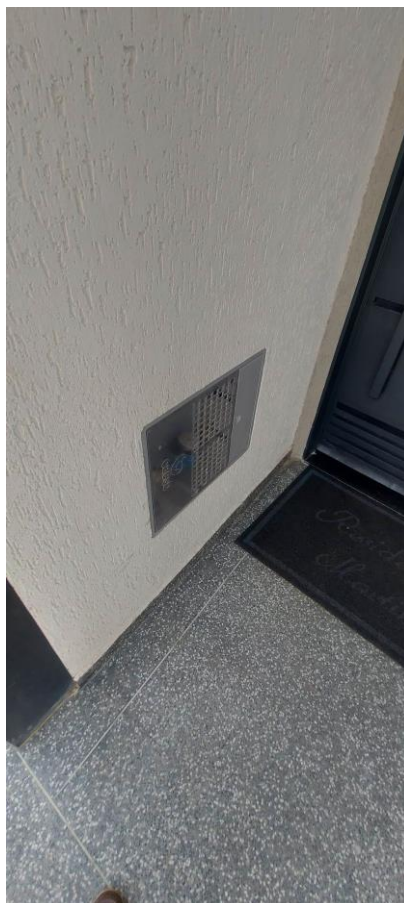
Quanto às instalações hidro sanitárias identificou-se apenas 1 hidrômetro na lateral esquerda do lote, no local onde deveria ser o depósito descrito em projeto licenciado. Ver foto 9

Imagem 9 – Hidrômetro no hall de entrada (onde seria o depósito, no projeto licenciado)
