Processo COVIR 00390-00002464/2023-91

Uso da Edificação: Residencial

Atividade: Habitação Unifamiliar

Endereço: SRIA I, QI 7 Conjunto F lote 94, GUARÁ/DF

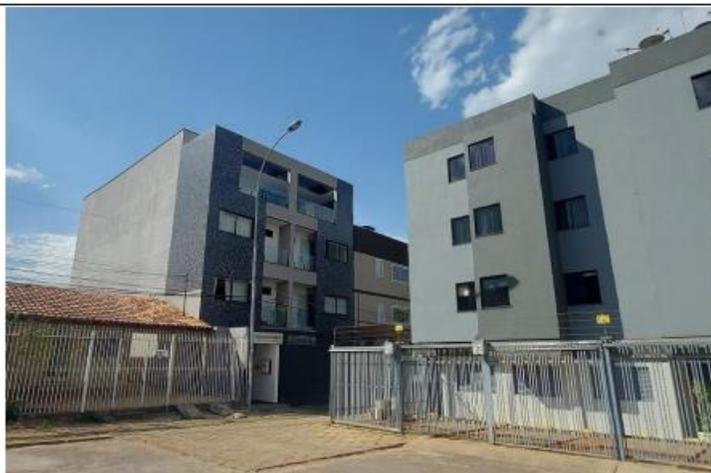
Imagem 1 – frente da edificação com altura final maior que o prédio de habitação coletiva ao lado direito.

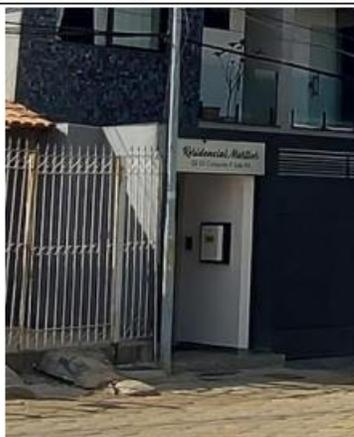
Considerando a tipologia da edificação, sua altura, a quantidade de varandas e a quantidade de caixas de correspondências individuais que foram recentemente escondidas.

Imagem 2 – Placa de Residencial, entrada lateral de pedestres individualizada e caixas de correspondência cobertas por tampão de madeira e fechadura. Foto atual

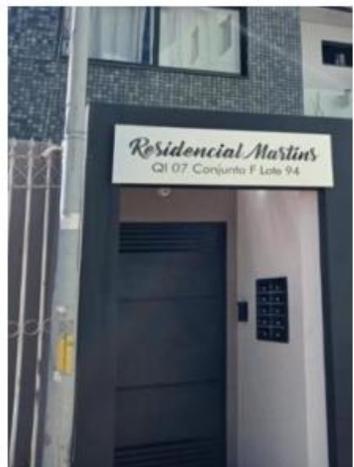
Considerando o acesso de pedestres lateral individualizado, a formar um hall de entrada, dissoante do projeto licenciado, que previa ali um depósito e que o acesso se dava por dentro da edificação, na garagem.

Imagem 3 – Placa de Residencial, entrada lateral de pedestres individualizada e 10 caixas de correspondência. Foto de 24.03.2023, Relatório Z-920097-REL/DIFIS 2

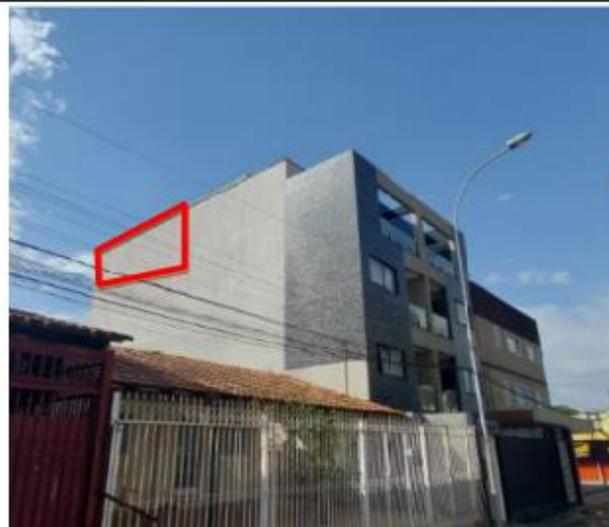
Considerando por fim, que a área apresentada no projeto licenciado como terraço descoberto, no 4º pavimento foi estendida até o limite posterior da edificação (ver imagens 4 e 5), **entendemos que aquela unidade imobiliária apresenta indícios de uso multifamiliar e ademais, que se encontra irregular quanto ao último licenciamento apresentado, uma vez que extrapola a área máxima de construção permitida.**

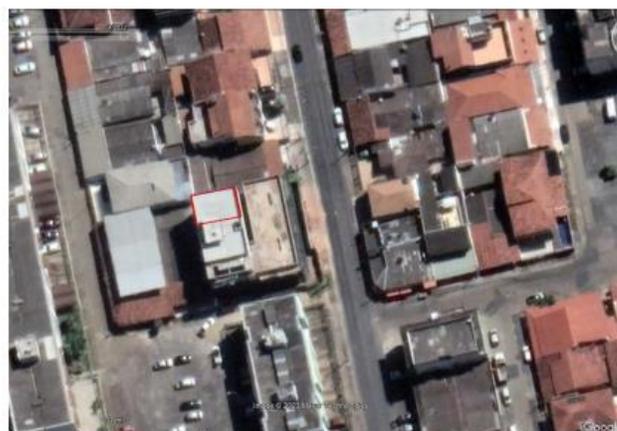
Imagem 5 – Foto de satélite do Google, mostrando área aparentemente coberta no 4º pavimento e não licenciada (em vermelho)

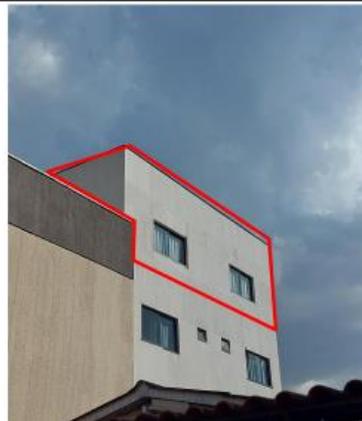
Imagem 6 – Vista do fundo da edificação, área coberta no 4º pavimento e não licenciada

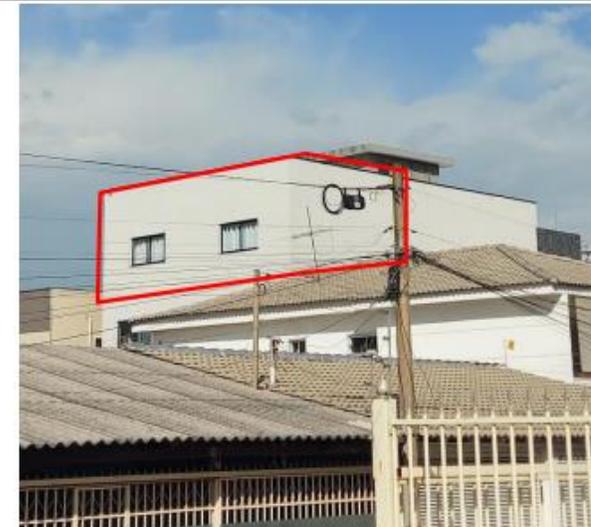
Imagem 7 - Vista do fundo (outro ângulo) da edificação, área coberta no 4º pavimento e não licenciada

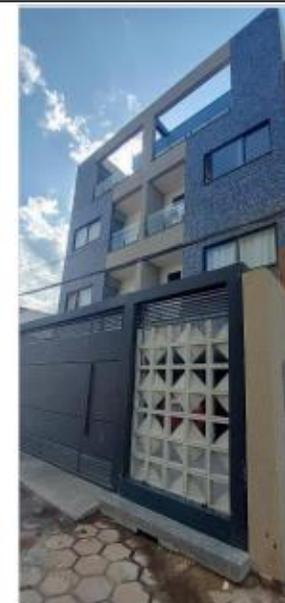
Imagem 8 – Não há transparência visual de 70%

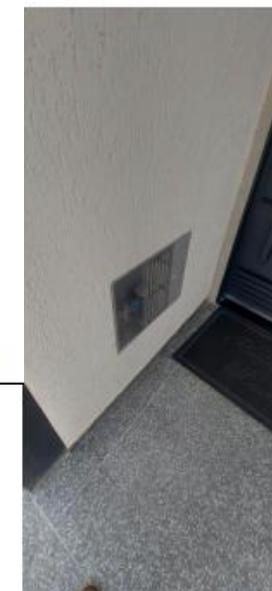
Imagem 9 – Hidrômetro no hall de entrada (onde seria o depósito, no projeto licenciado)
