GOVERNO DO DISTRITO FEDERAL
SECRETARIA DE ESTADO DE DESENVOLVIMENTO URBANO E HABITAÇÃO DO DISTRITO FEDERAL

Central de Aprovação de Projetos
Comissão de Irregularidades

Parecer SEI-GDF n.º 11/2023 - SEDUH/CAP/COVIR

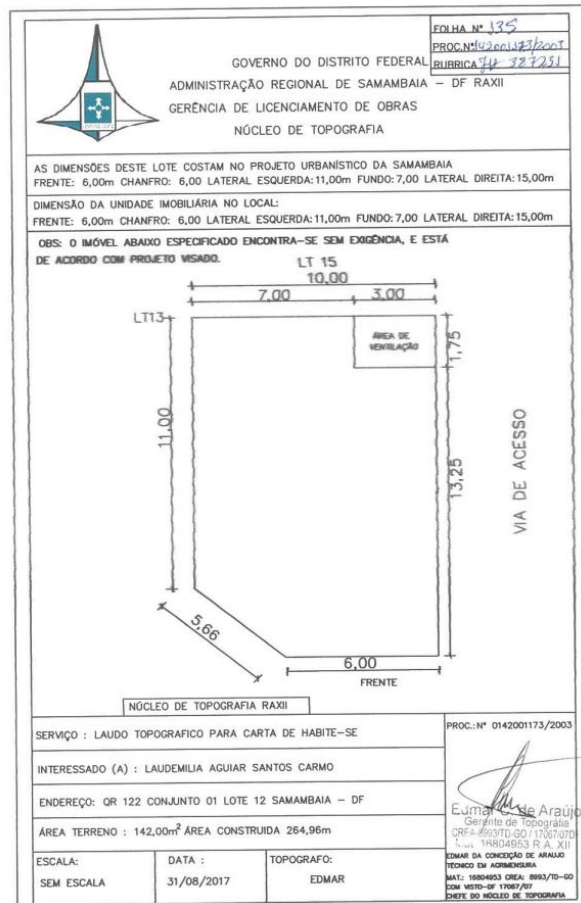
Imagem do 3º laudo topográfico

Informa ainda que "... caso a edificação enquadra-se aos parâmetros urbanísticos, é necessário desfazer e reconstituir a área pública ocupada para atestar sua regularização". Consta nos autos a emissão do laudo topográfico feito pela Administração Regional onde o primeiro relata que está de acordo já o segundo informa incoerências, sendo que mesmo com isso, foi emitido a Carta de Habite-se":

Portanto, mesmo com as divergências nos documentos referentes ao laudo topográfico emitidos pela Administração Regional, e a ausência do Relatório de Vistoria do DF- LEGAL a Carta de Habite-se foi emitida. Vale ressaltar que não consta nos autos o resultado quanto ao PAD aberto naquela Administração Regional de Samambaia para apurar as responsabilidades.

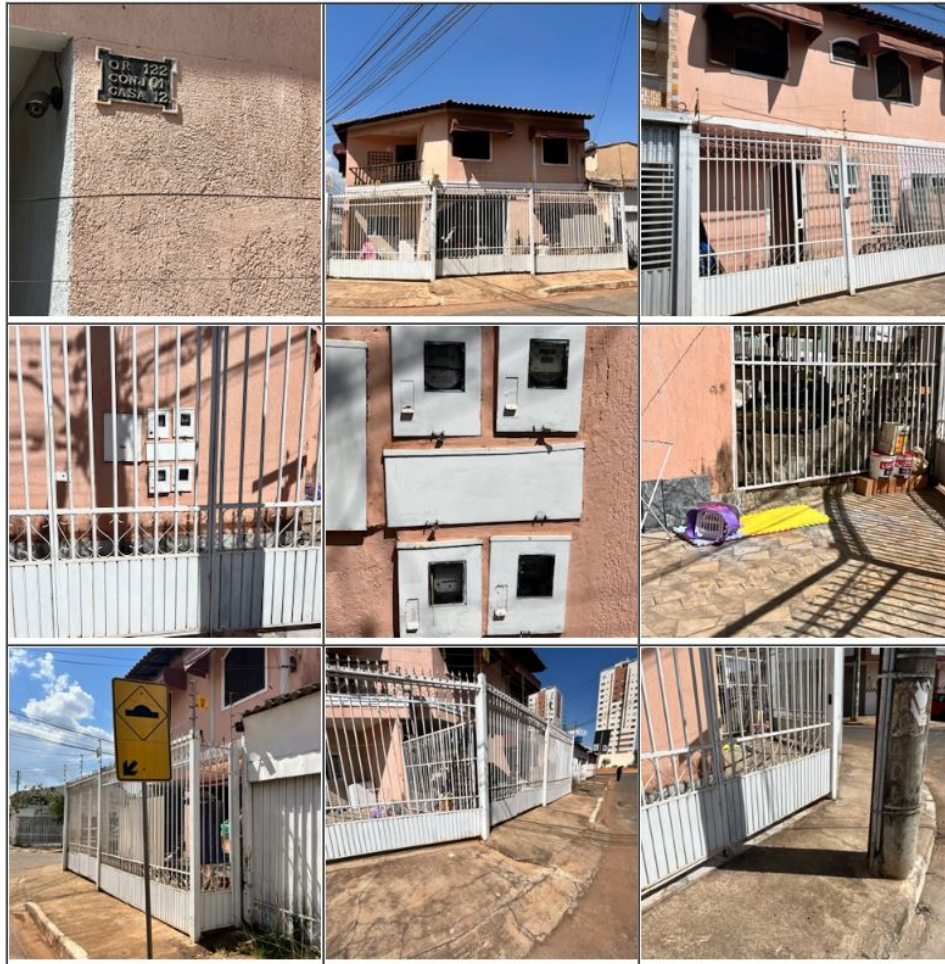
IMAGENS ILUSTRATIVAS DA EDIFICAÇÃO

Constatamos em vistoria no local que não houve nenhuma alteração na edificação e permanece a mesma situação já indicada nos relatórios de vistoria acima citados.

Há ocupação de área pública com grade, alterações nos compartimentos internos e a edificação foi dividida em 4 (quatro) unidades imobiliárias independentes.

A calçada teve a largura reduzida com o avanço irregular da grade e não há uma faixa livre para circulação de pedestres com as características de acessibilidade previstas na ABNT NBR 9050 com uma largura mínima de 1,20 metros, livre de obstáculos e com inclinação transversal máxima de 3% e a rampa para acesso de veículos foi construída irregularmente na via de circulação de veículos.

A acessibilidade da calçada externa da edificação não atende à legislação vigente e a edificação foi construída em desacordo com o projeto aprovado.
