Diretrizes para Intervenção Viária - SEDUH/SEADUH/COGEST/DIOEST

DIV 23/2023

REQUALIFICAÇÃO DAS ENTREQUADRAS DE CEILÂNDIA – EQNN, EQMN, EQNO E EQNP

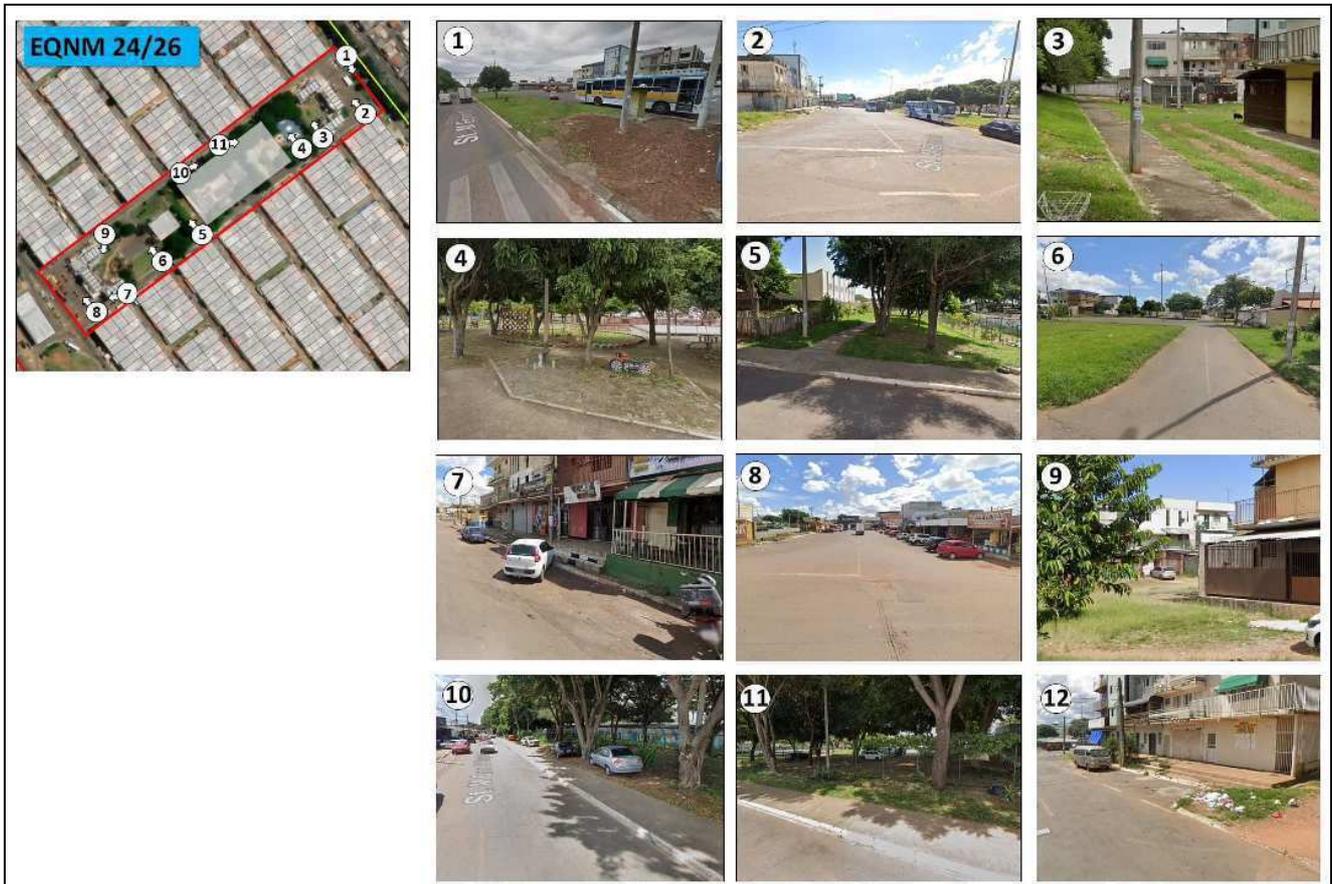
6.1. Tipologia 1: EQNM 24/26

Figura 15: Diagnóstico - EQNM 24/26. Fonte: Mapoteca/SEDUH

- Foto 1 - Ausência de abrigo de ônibus previsto em projeto, e falta de calçadas acessíveis;
- Foto 2 - Área de estacionamento de acordo com projeto registrado, porém necessitando reordenação;
- Foto 3 - Ocupação de área pública em local destinado a comércio local, ausência de urbanização. Além disso nota-se rota acessível implantada, com obstáculo (poste de iluminação);

- Foto 4 - Área de ELUP qualificada, com praça pública implantada;
- Foto 5 - Rota acessível implantada;
- Foto 6 - Via e estacionamento irregular, não previstos em projeto registrado;
- Foto 7 - Ocupação de área pública, sem calçadas acessíveis;
- Foto 8 - Área de estacionamento de acordo com projeto registrado, porém percebe a necessidade de reordenação;
- Foto 9 - Ocupação de área pública em local destinado a comércio local, ausência de urbanização;
- Foto 10 - Área pública sendo utilizada como estacionamento;
- Foto 11 - Cercamento de área pública utilizada para estacionamento privado;
- Foto 12 - Avanço de ocupação na área pública, causando a ausência de calçadas;

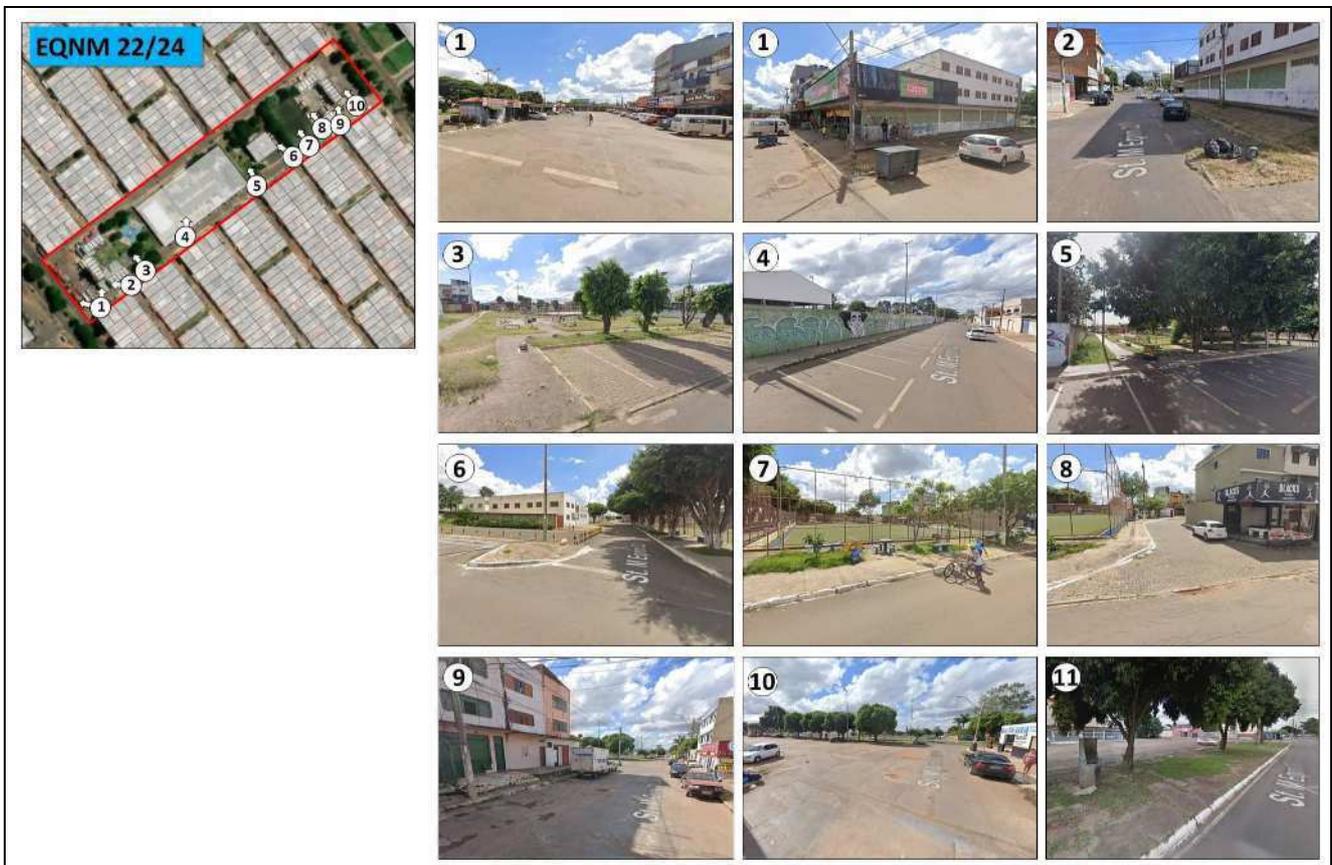
6.2. Tipologia 1: EQNM 22/24

Figura 16: Diagnóstico – EQNM 22/24. Fonte: Mapoteca/SEDUH

- Foto 1 - Área para estacionamento implantada, necessita de reordenação; ocupação de área pública próximo à avenida;
- Foto 1 - Ocupação de área pública, área construída além do permitido;
- Foto 2 - Estacionamento implantado, não previsto em projeto;
- Foto 3 - Praça pública implantada em local de ELUP, com rotas acessíveis;
- Foto 4 - Estacionamento implantado de acordo com projeto registrado
- Foto 5 - Praça pública implantada em local de ELUP, com rotas acessíveis;
- Foto 6 - Estacionamento implantado próximo a igreja, não previsto em projeto, assim como a

via;

- Foto 7 - Área de ELUP qualificada com campo sintético e mobiliário urbano;
- Foto 8 - Área interior entre os blocos qualificada com estacionamento;
- Foto 9 - Estacionamentos paralelos à via, necessitando de requalificação e calçadas inacessíveis;
- Foto 10 - Área para estacionamento implantada de acordo com projeto, porém percebe-se o fluxo viário confuso, podendo ocasionar em conflitos;
- Foto 11 - De acordo com projeto registrado, no local é previsto abrigo de ônibus, o que não foi implantado;

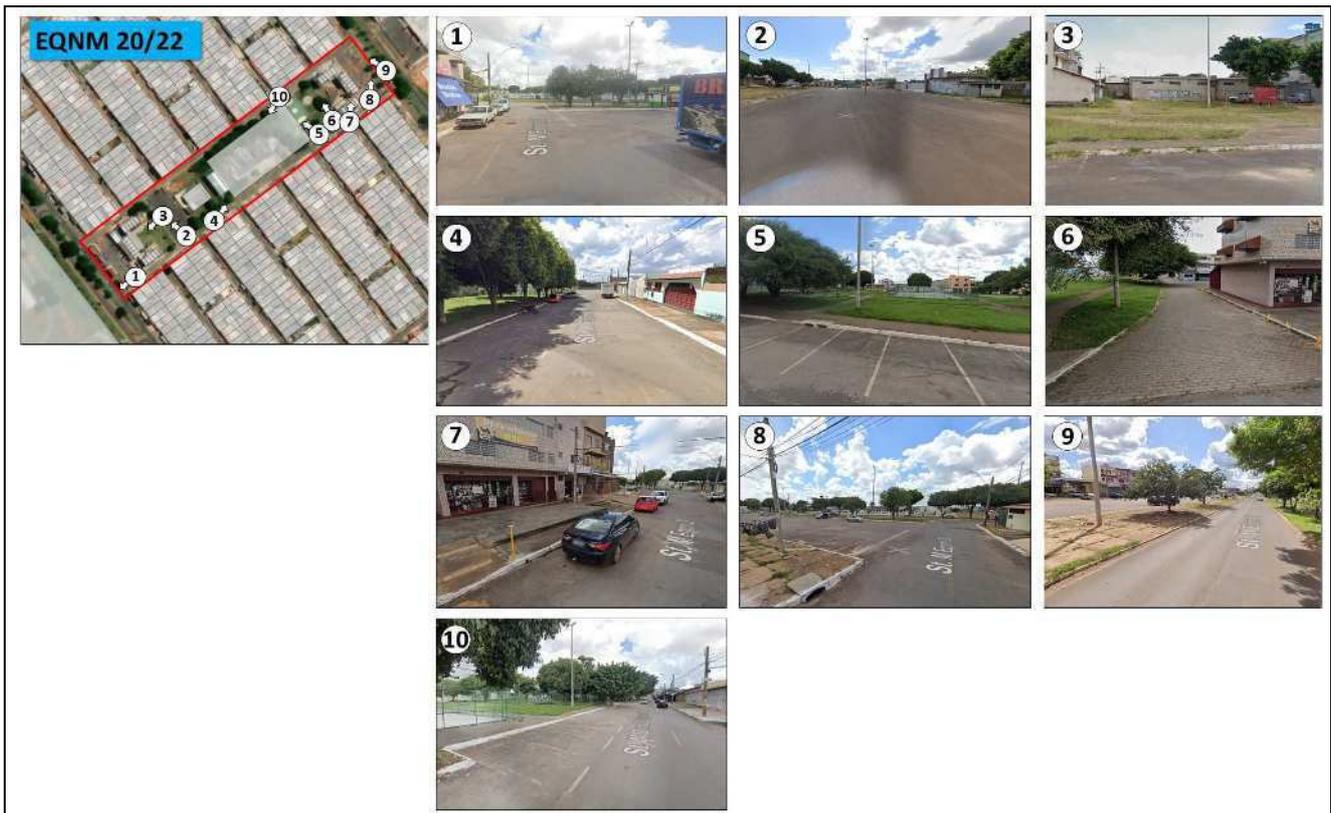
6.3. Tipologia 1: EQNM 20/22

Figura 17: Diagnóstico – EQNM 20/22. Fonte: Mapoteca/SEDUH

- Foto 1 - Área para estacionamento implantado; fluxo viário confuso, podendo ocasionar em conflitos;
- Foto 2 - Extensa área de estacionamento implantado em local destinado a ELUP;
- Foto 3 - Área destinada a comércio local, sem uso definido;
- Foto 4 - Via irregular não prevista em projeto;
- Foto 5 - Área de ELUP contemplada com praça;
- Foto 6 - Via irregular não prevista em projeto;
- Foto 7 - Calçada ocupando espaço público e estacionamento paralelo com a via irregular;
- Foto 8 - Área de estacionamento implantada de acordo com projeto, necessitando de reordenação, assim como o fluxo viário;
- Foto 9 - De acordo com projeto registrado, no local é previsto abrigo de ônibus, o que não foi

implantado;

- Foto 10 – Estacionamento implantado de acordo com projeto;

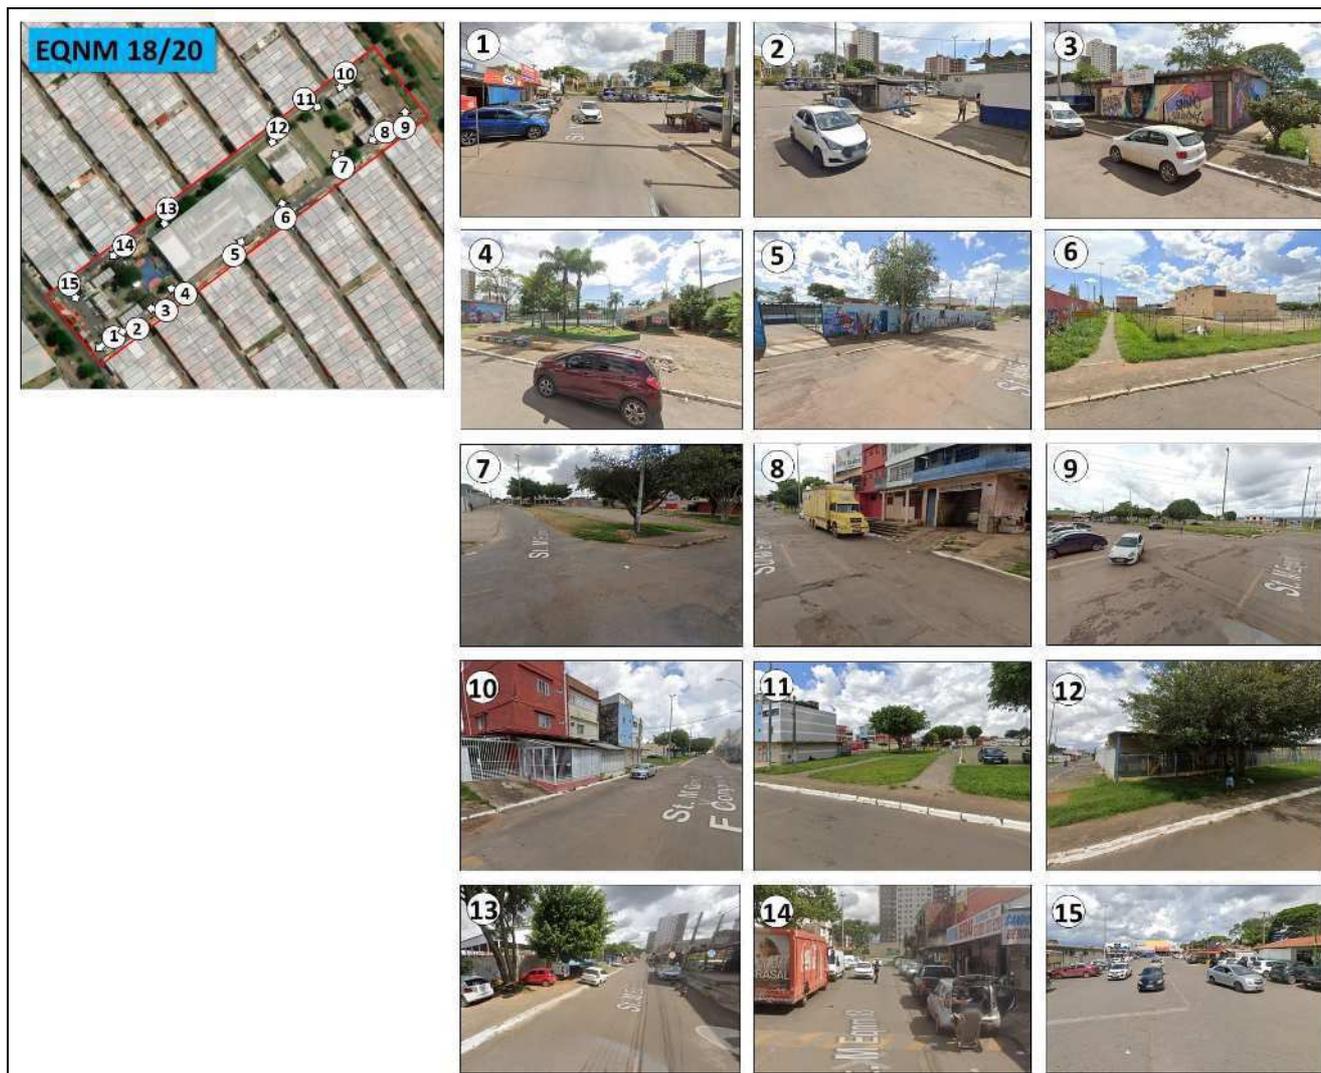
6.4. Tipologia 1: EQNM 18/20

Figura 18: Diagnóstico – EQNM 18/20. Fonte: Mapoteca/SEDUH

- Foto 1 – Fluxo viário e estacionamento necessitando reordenação;
- Foto 2 – Ocupação de área pública;
- Foto 3 - Ocupação de área pública; estacionamento paralelo com a via necessitando reordenação;
- Foto 4 – Praça pública para requalificação;
- Foto 5 – Ausência de estacionamentos/embarque e desembarque em frente à escola;
- Foto 6 - Lote de igreja com cercamento de área pública;
- Foto 7 – Via e bolsão de estacionamento irregular, não previstos em projeto;
- Foto 8- Ocupação de área pública, ocasionando na ausência de calçadas acessíveis; estacionamento paralelo com a via necessitando reordenação;
- Foto 9 – Área de estacionamento implantada de acordo com projeto, fluxo viário necessitando reordenação;
- Foto 10 – Ocupação de área pública avançando em área de calçada, estacionamento paralelo

com a via necessitando reordenação;

- Foto 11 – Área pública sem uso entre os blocos de lotes comerciais, juntamente com área de praça para reordenação;
- Foto 12 – Ocupação de área pública, ultrapassando limite do lote;
- Foto 13 - Área prevista para estacionamento não implantado, veículos estacionando na calçada;
- Foto 14 - Via sem estacionamentos apropriados, ocasionando em conflitos na via;
- Foto 15 – Área para estacionamento implantada de acordo com projeto, porém necessita de ordenação;

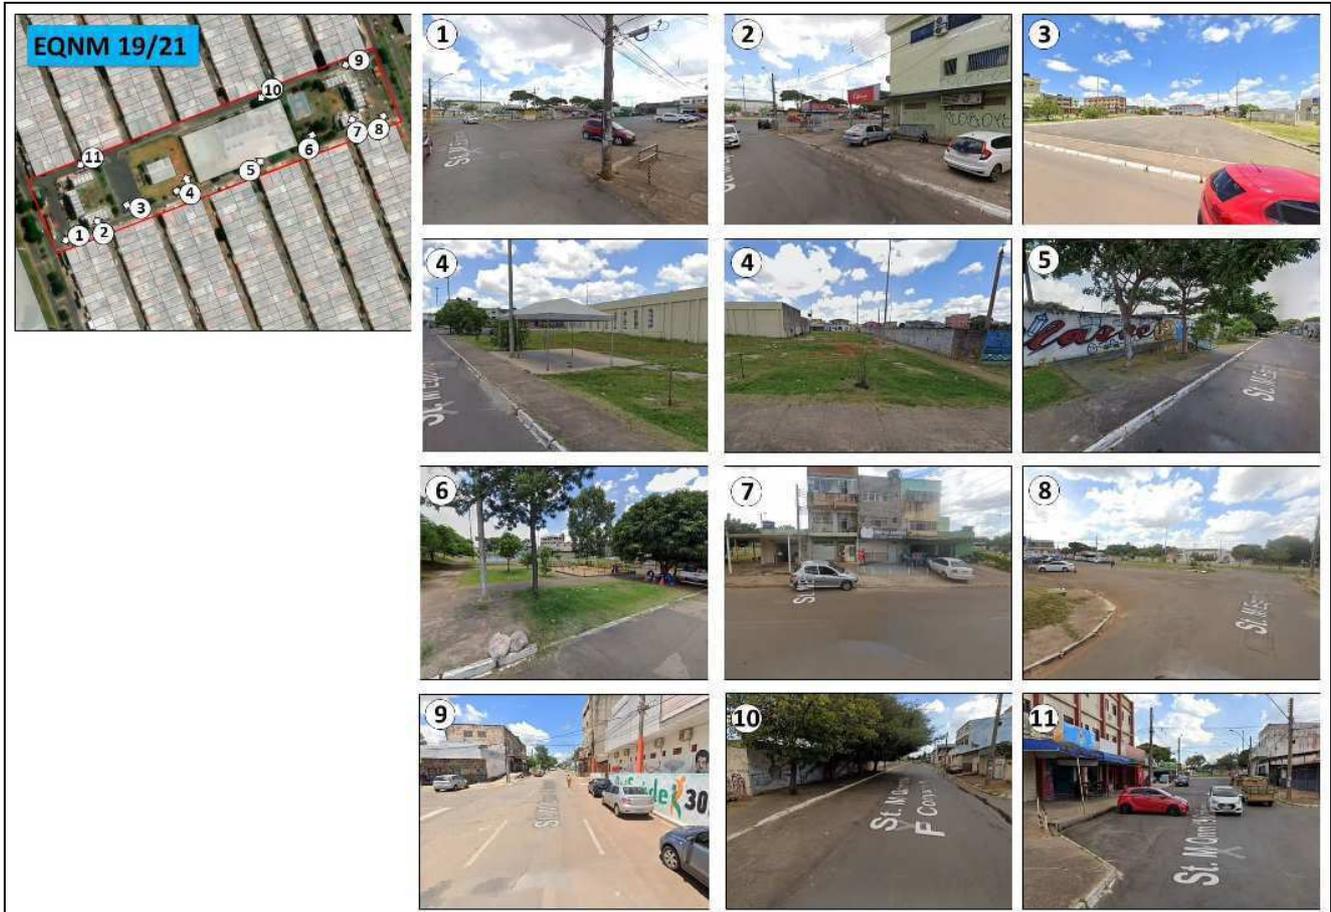
6.6. Tipologia 1: EQNM 19/21

Figura 20: Diagnóstico – EQNM 19/21. Fonte: Mapoteca/SEDUH

- Foto 10 – Área para estacionamento implantada de acordo com projeto registrado;
- Foto 11 – Estacionamento necessitando reordenação;

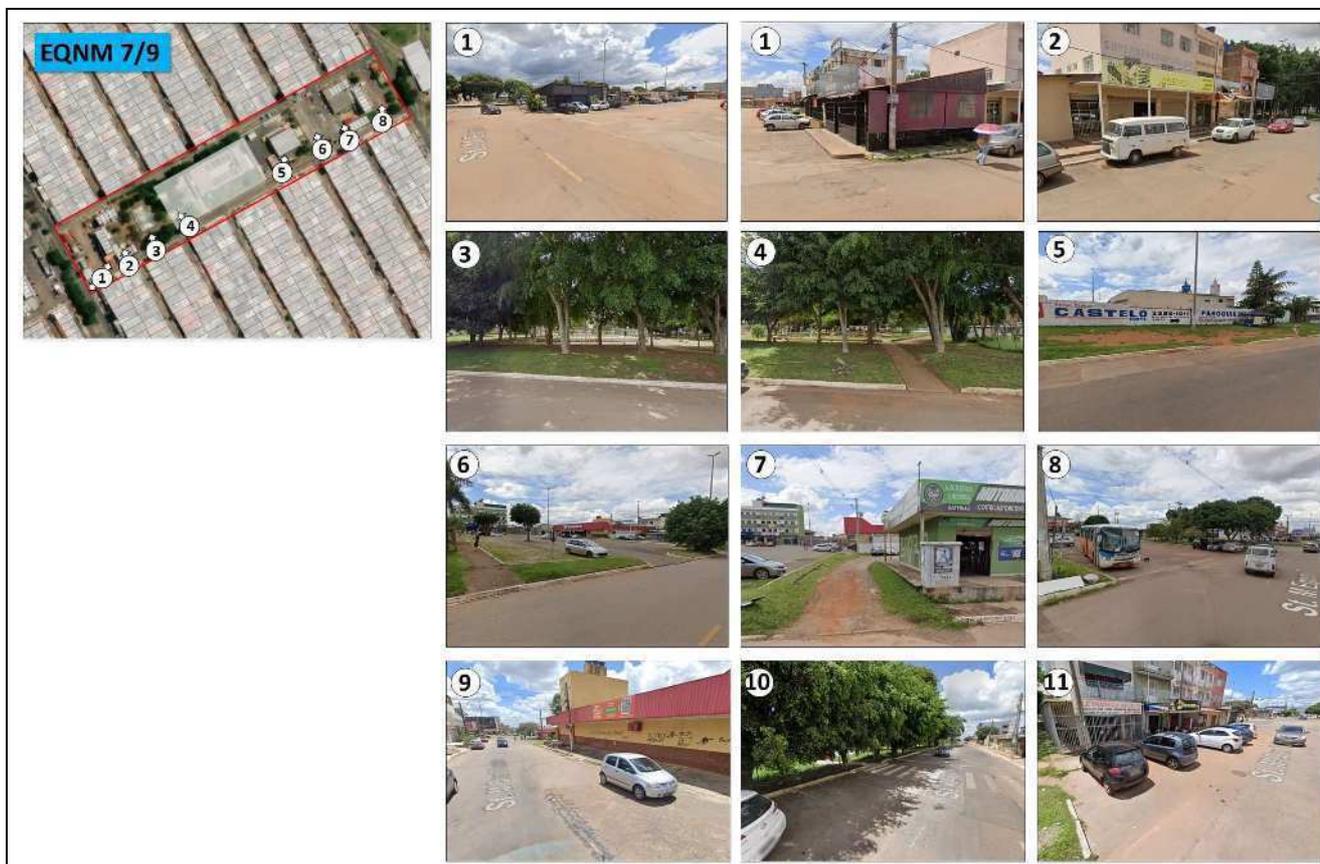
6.9. Tipologia 1: EQNM 7/9

Figura 23: Diagnóstico – EQNM 7/9. Fonte: Mapoteca/SEDUH

- Foto 1 – Fluxo viário e estacionamento necessitando reordenação, com possibilidade de conflitos na via; ocupação de área pública, lote não previsto em projeto;

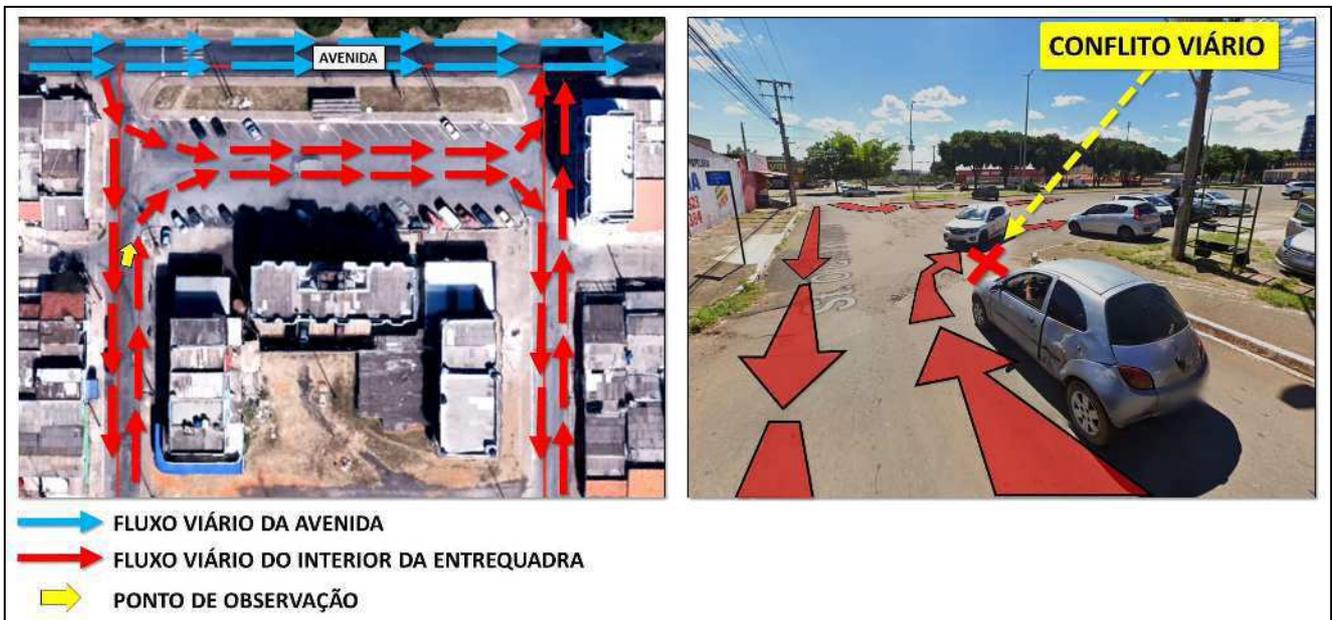
O sistema viário é a principal diferença quando comparado aos projetos urbanísticos de Ceilândia, onde predominam vias contínuas. Percebe-se a possibilidade de ocorrência de acidentes, devido a não identificação dos sentidos de fluxos viários.

Figura 64: Fluxo viário atual das entrequedas. Fonte: Google Maps, com alterações.

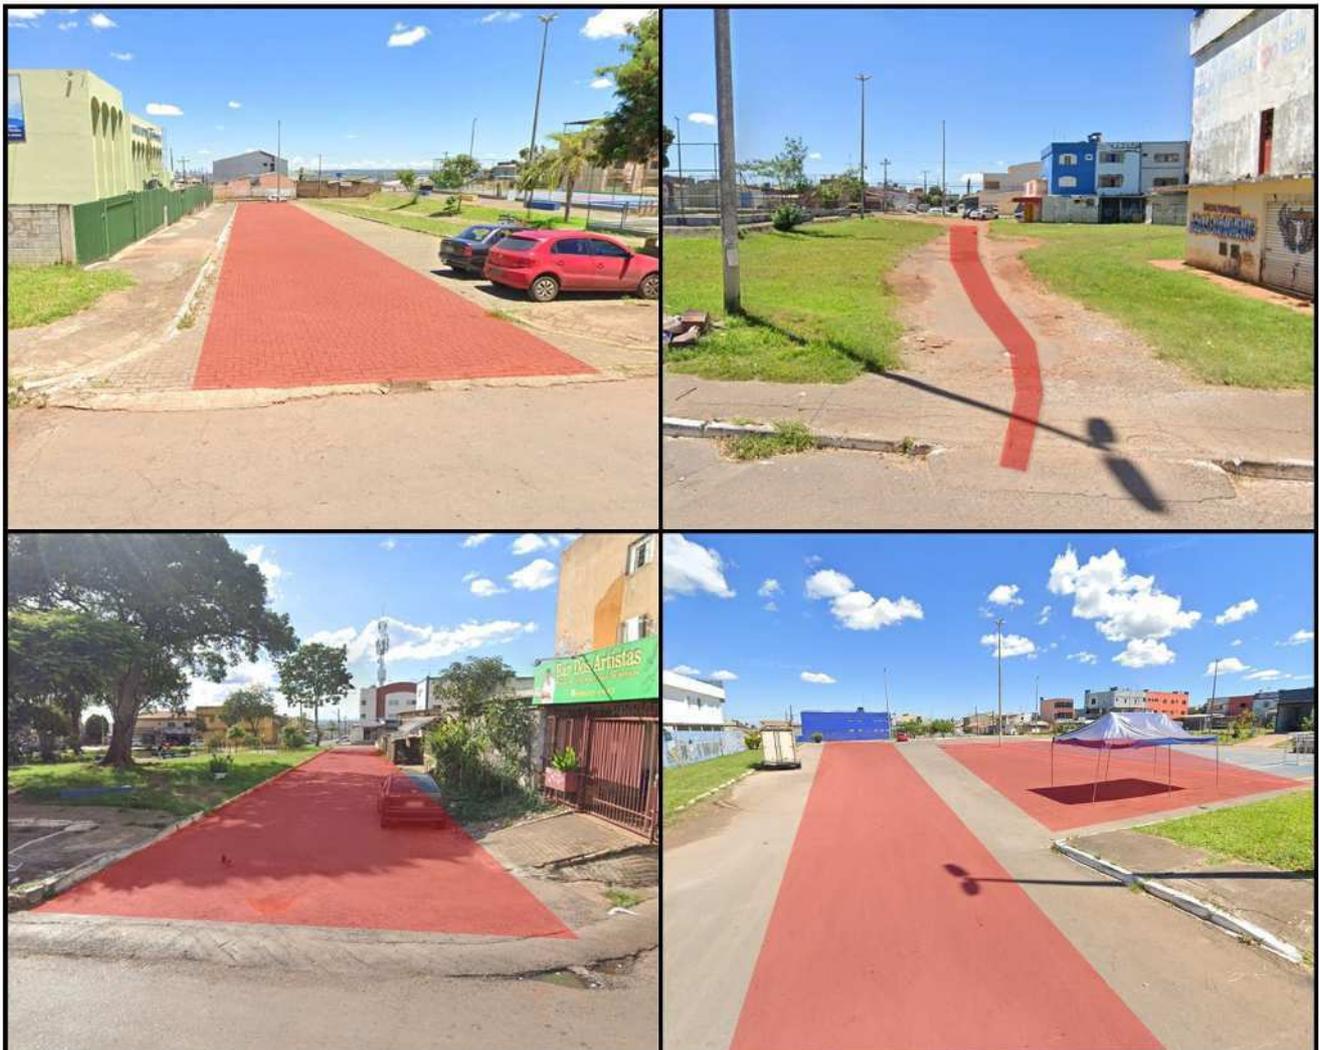
A maioria das entrequedas possui acessos informais, sejam eles pavimentados ou não, além de estacionamentos extensos ocupando áreas destinadas a ELUP, ocupando o que poderia ser áreas de recreação e lazer.

Figura 65: Exemplos de acessos irregulares. Fonte: Google Maps

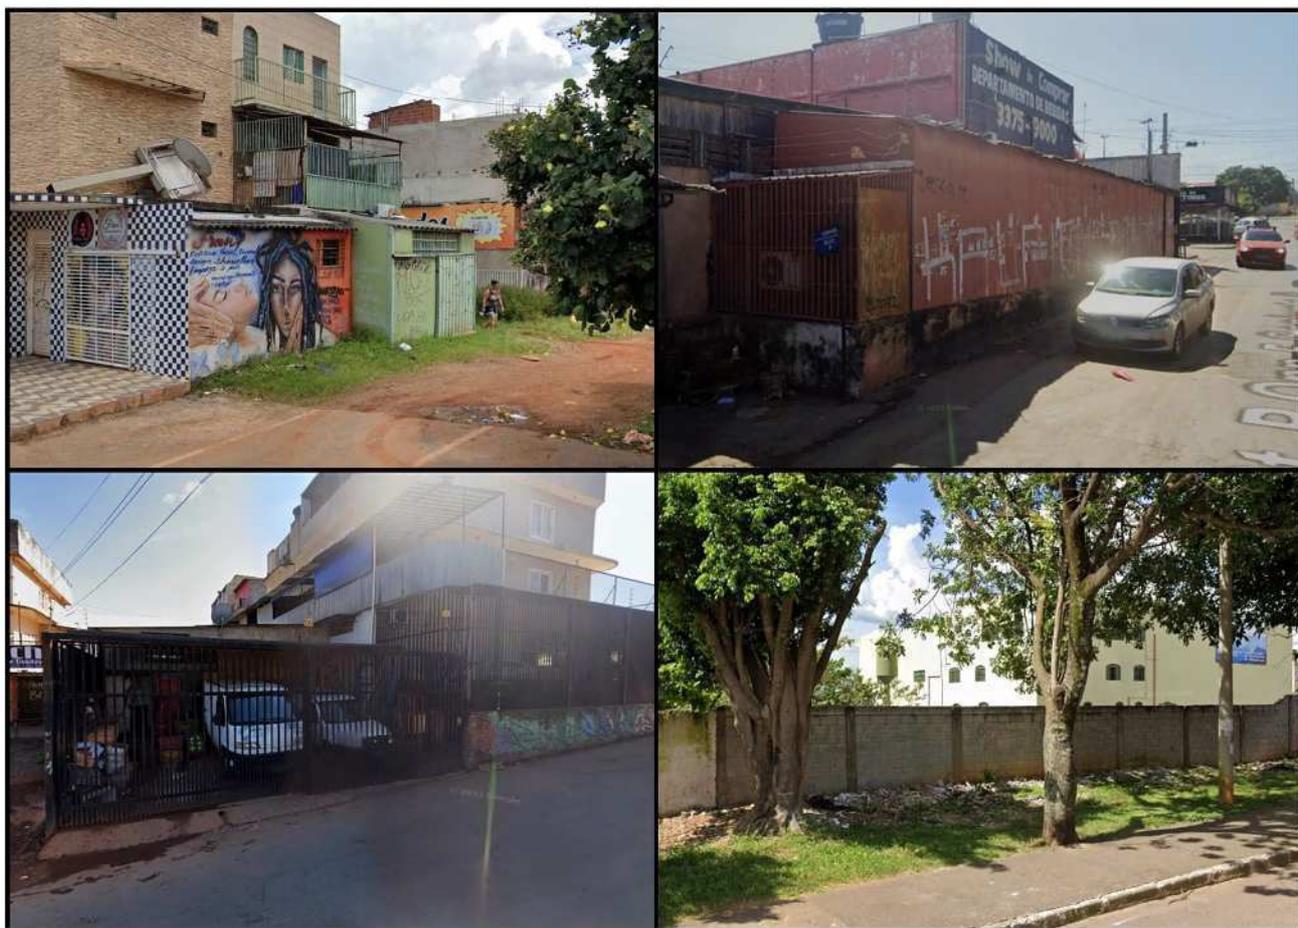
Várias áreas livres públicas foram ocupadas ou cercadas de forma irregular, com algum tipo de atividade. Alguns lotes ultrapassam os limites definidos em projeto, com avanços identificados sobre as vias, obstruindo calçadas (Figura 66).

Figura 66: Exemplos de ocupações de área pública. Fonte: Google Maps

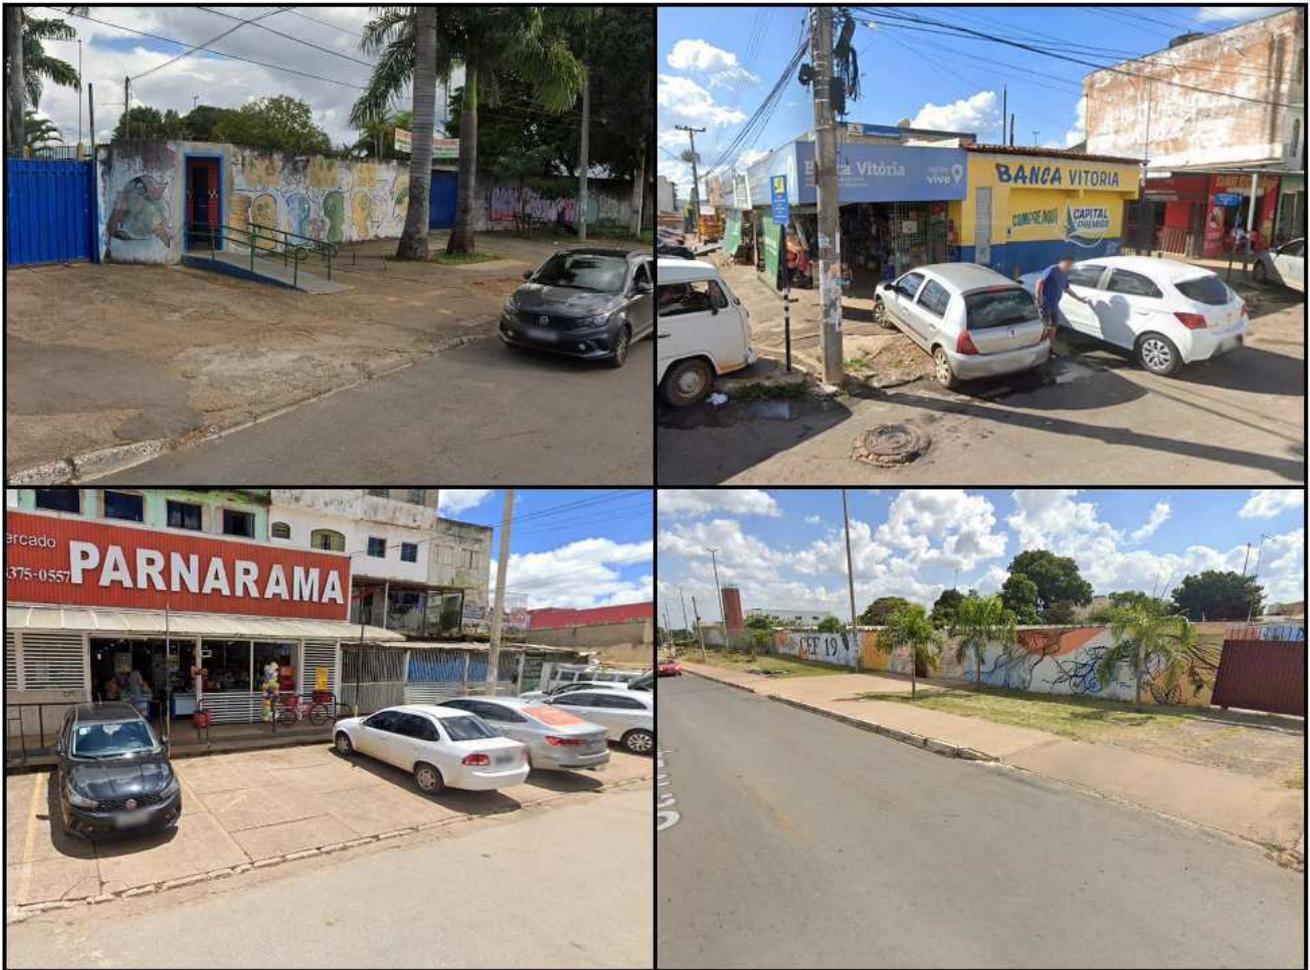
Outra demanda semelhante nas demais entrequadras é a falta de estacionamento em locais que exigem a parada de veículos, como exemplo as escolas, na qual há a necessidade de espera, embarque e desembarque de alunos, além de atividades como comércio e serviços. Em muitos casos veículos estacionam sobre calçadas, ou até mesmo na própria via, causando transtorno no trânsito.

Figura 67: Exemplos de áreas que sofrem da ausência de estacionamento adequado. Fonte: Google Maps

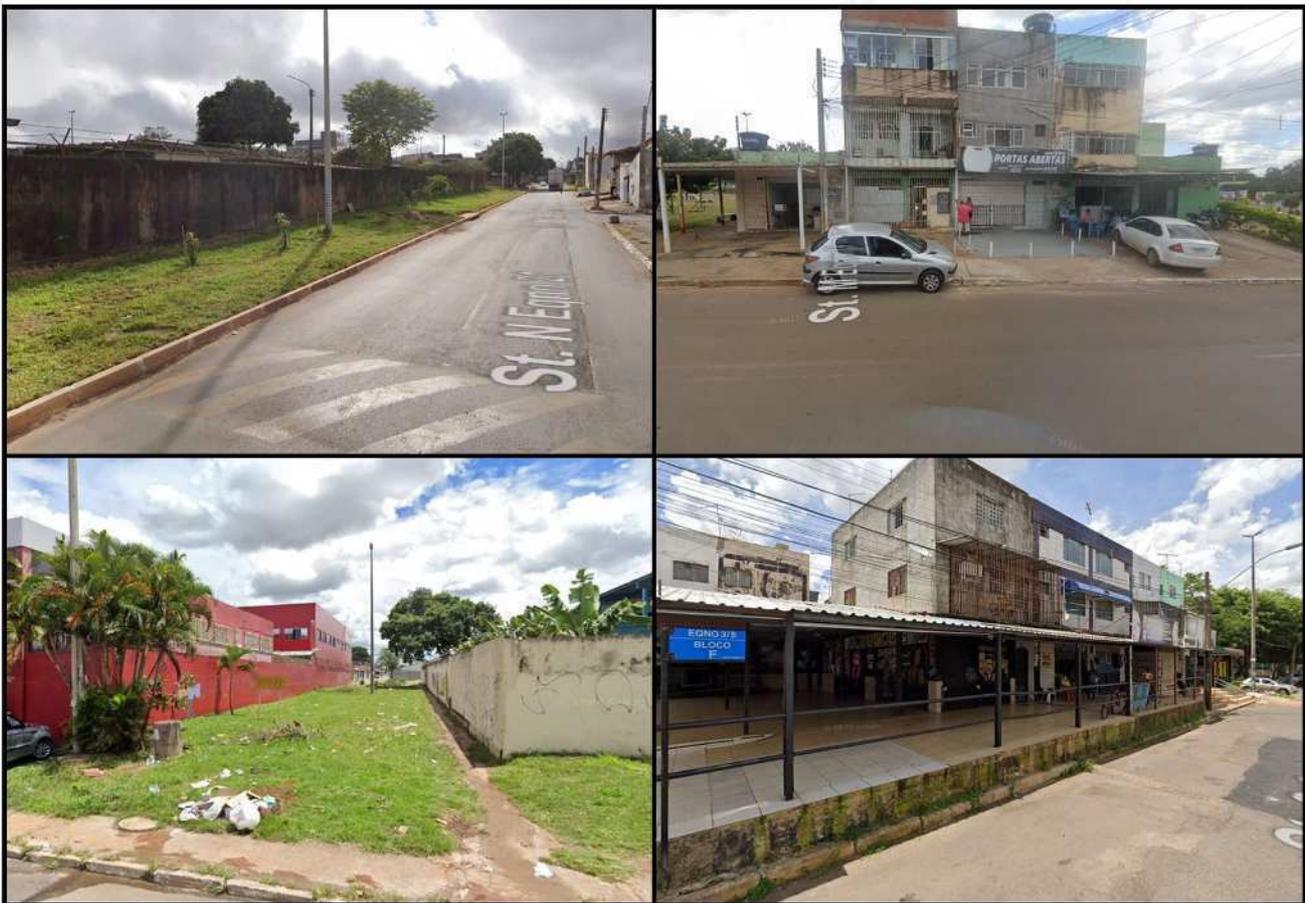
A falta de rotas e calçadas acessíveis para pedestres é outro ponto presente nas entrequadras, visto que em muitos locais a calçada é obstruída por ocupações, veículos, mercadorias, etc. Em outras áreas estão deterioradas, ou simplesmente não foram implantadas/qualificadas.

Figura 68: Exemplos de calçadas e rotas acessíveis das entrequadras. Fonte: Google Maps
