RELATÓRIO DE VISITA TÉCNICA

Jardim Botânico

1. Objetivo

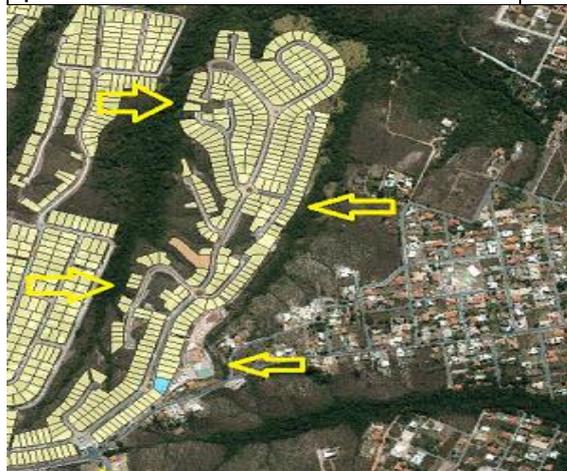
* Características dos usos dos lotes	Uso residencial, não tendo identificado uso comercial, industrial, institucional ou prestação de serviços.
* Classificação do uso dos lotes internos ao loteamento	Fora identificado, conforme imagens abaixo colacionadas, 2 classificações distintas de uso: 1 lote de uso institucional, e os demais de uso residencial obrigatório.

Figura 1 - Uso residencial obrigatório (amarelo) e institucional (azul)

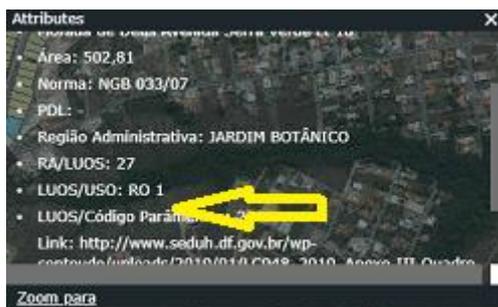
Figura 2 - Classificação RO 1

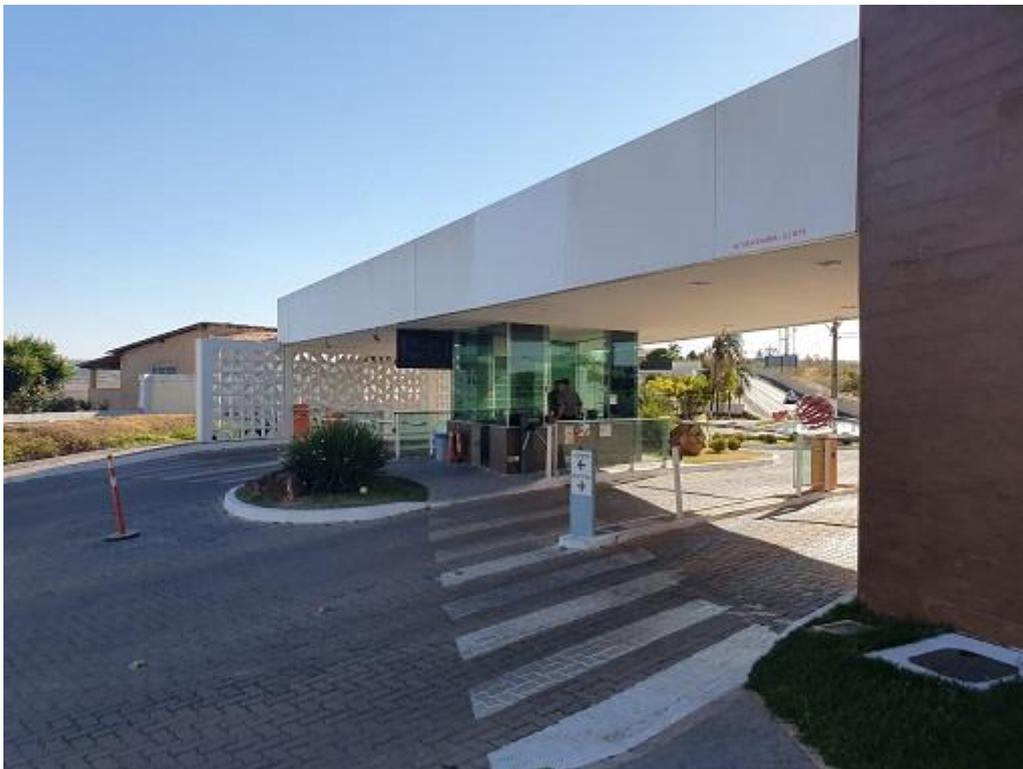
* Existência de guarita	SIM
* Quantidade de guaritas	2
* Dimensão da guarita	Guarita A: 16 m ² ; Guarita B: 12 m ²
* Quantidade de pavimento das guaritas	1

Figura 3 - Entrada principal c/ guarita e cancelas

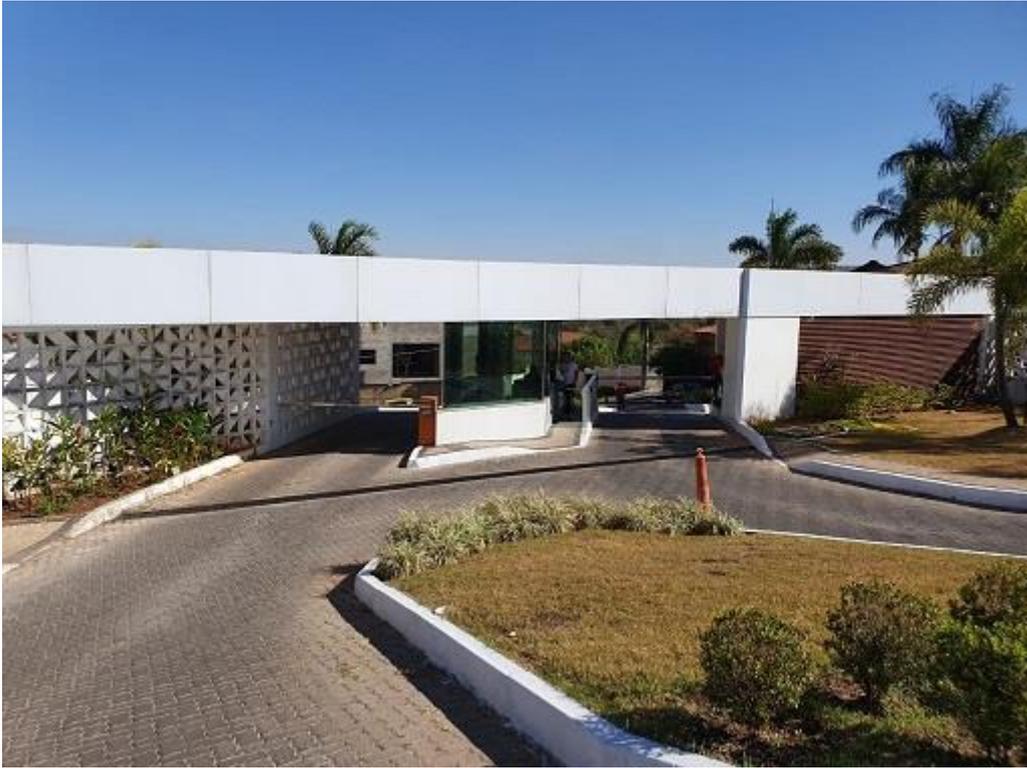
Figura 4 - Entrada secundária c/ guarita e cancelas

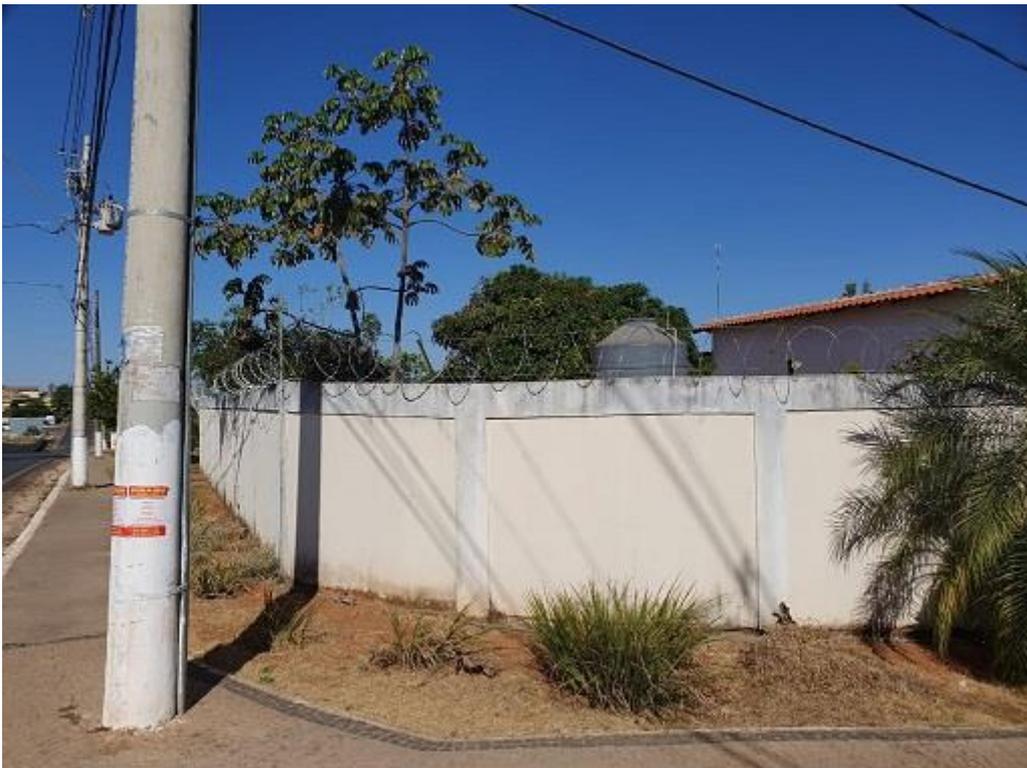
* Existência de fechamento no loteamento	SIM - muro de concreto
* Forma de controle de acesso	Cancelas
* Quantidade de acessos ao loteamento	2
* Altura dos muros que confrontam área pública	2,90 metros

* Altura dos muros que confrontam outros loteamentos	Não possui muro que confronta outros loteamentos.
* Permeabilidade visual	Não há transparência visual, tendo em vista que o loteamento possui muro de concreto que confronta área pública, com altura de 2,90 metros.

Figura 5 - muros que confrontam área pública

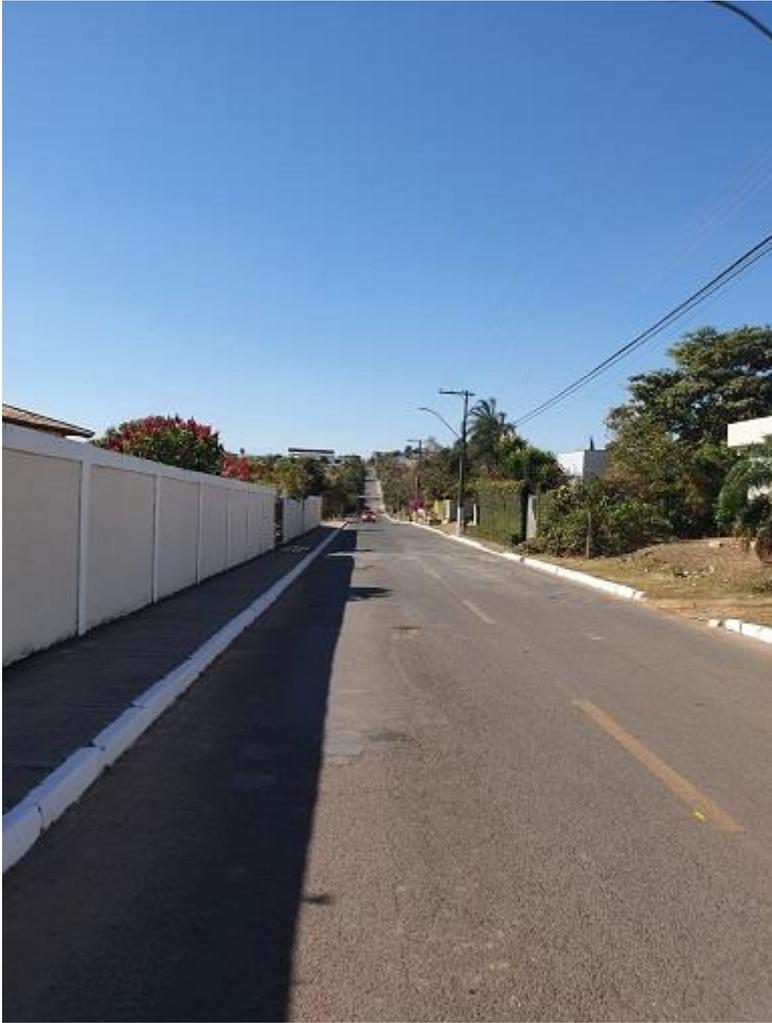
* Características das vias internas	4 vias principais, medindo aproximadamente 7,30 metros de largura; 35 vias paralelas, medindo aproximadamente 7 metros de largura.

Figura 6 - Via principal

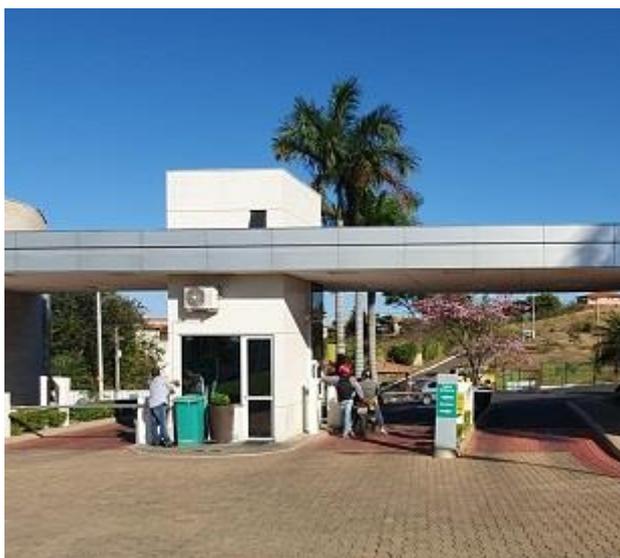
* Existência de guarita	SIM
* Quantidade de guaritas	1
* Dimensão da guarita	9 m ²
* Quantidade de pavimento das guaritas	1
* Características das vias internas	1 via principal, medindo aproximadamente 6 metros de largura, e 9 vias paralelas, medindo aproximadamente 6 metros.

Figura 11 - Entrada com cancelas e guarita

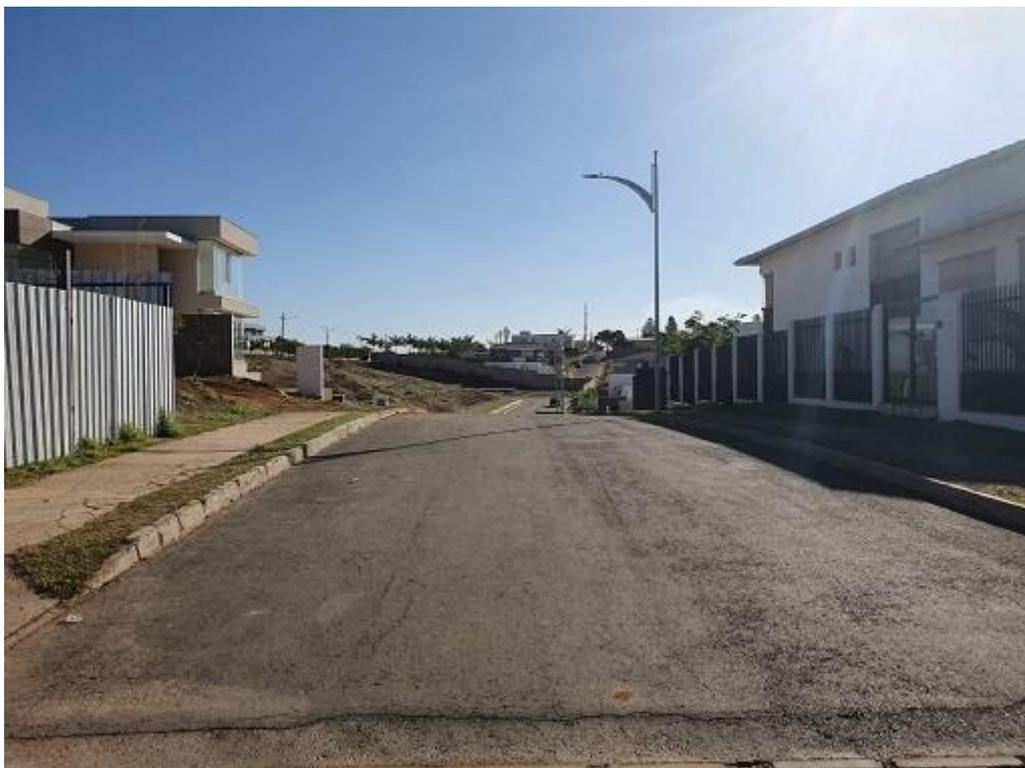
Figura 12 - Via principal

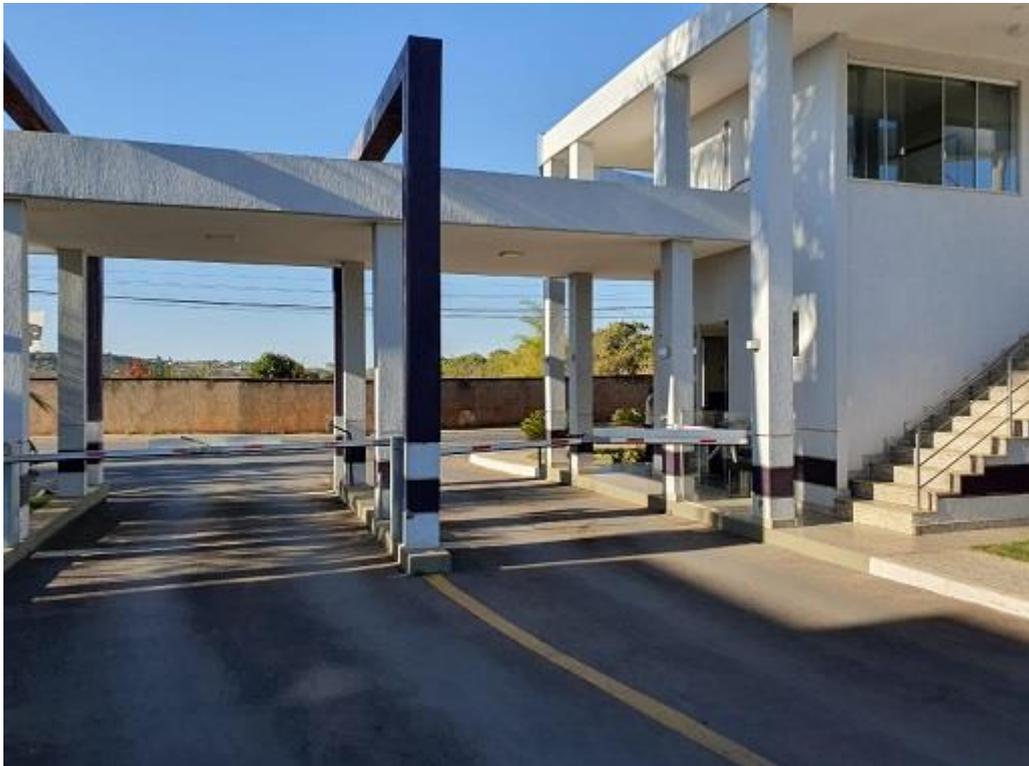
Figura 16 – Cancelas

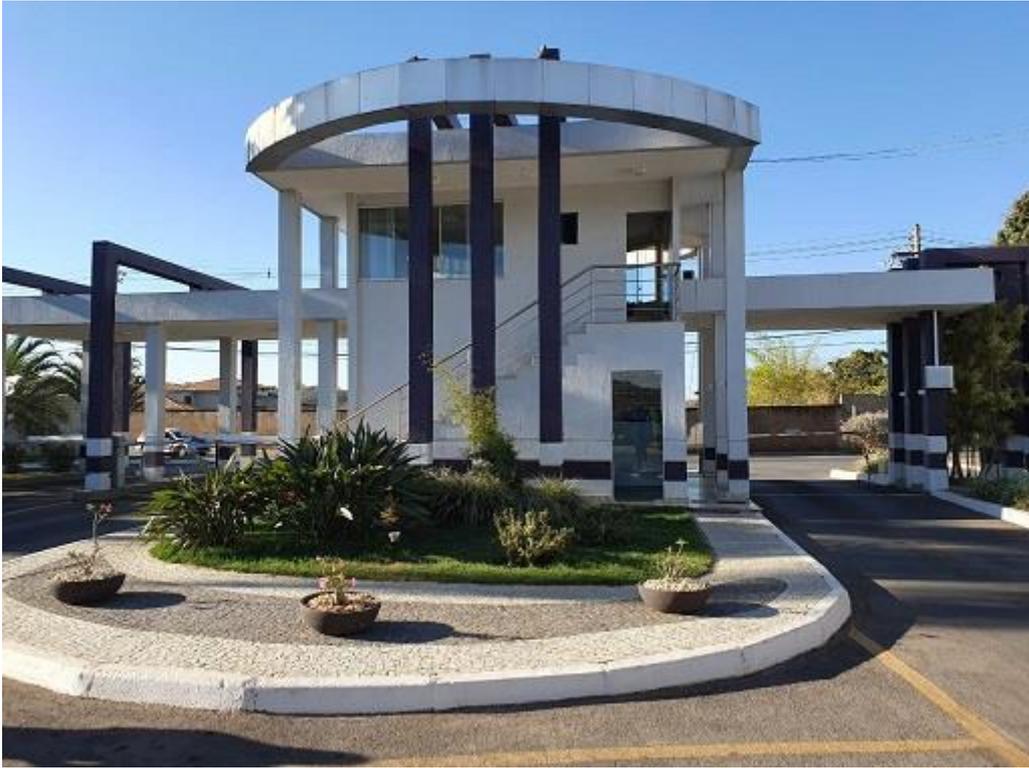
* Existência de guarita	SIM
* Quantidade de guaritas	1
* Dimensão da guarita	40 m ²
* Quantidade de pavimento das guaritas	2
* Características das vias internas	2 vias principais, medindo aproximadamente 7,20 metros de largura, e 9 vias paralelas, medindo aproximadamente 6,30 metros de largura.

Figura 17 - Guarita com 2 pavimentos

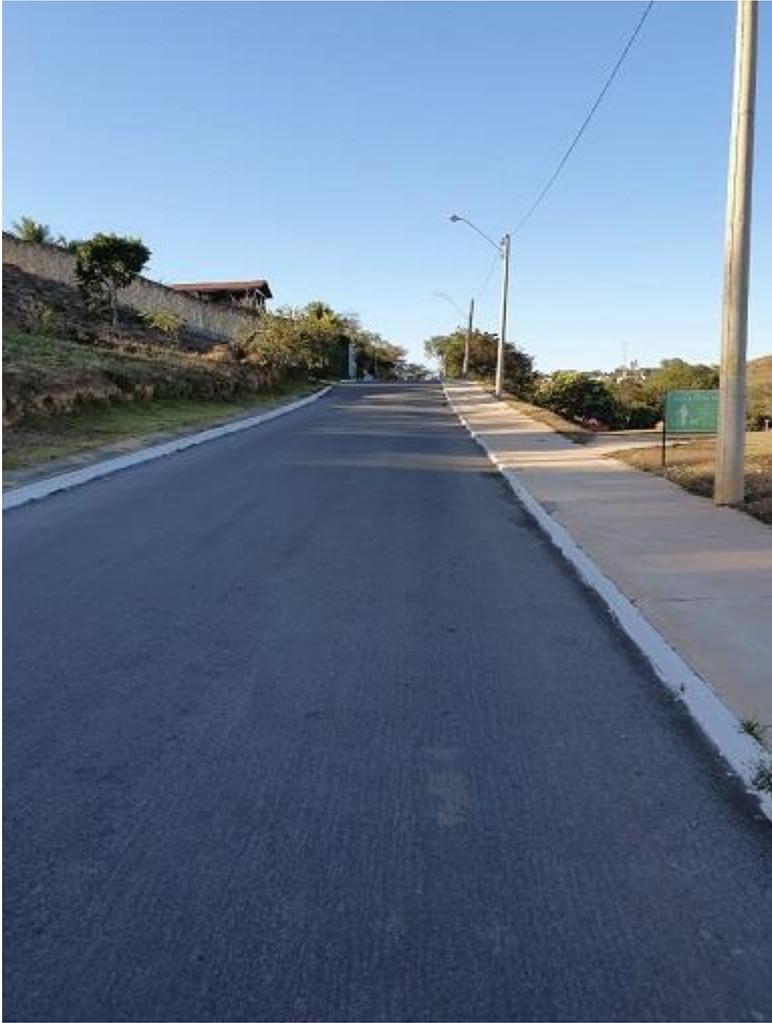
Figura 18 - via principal

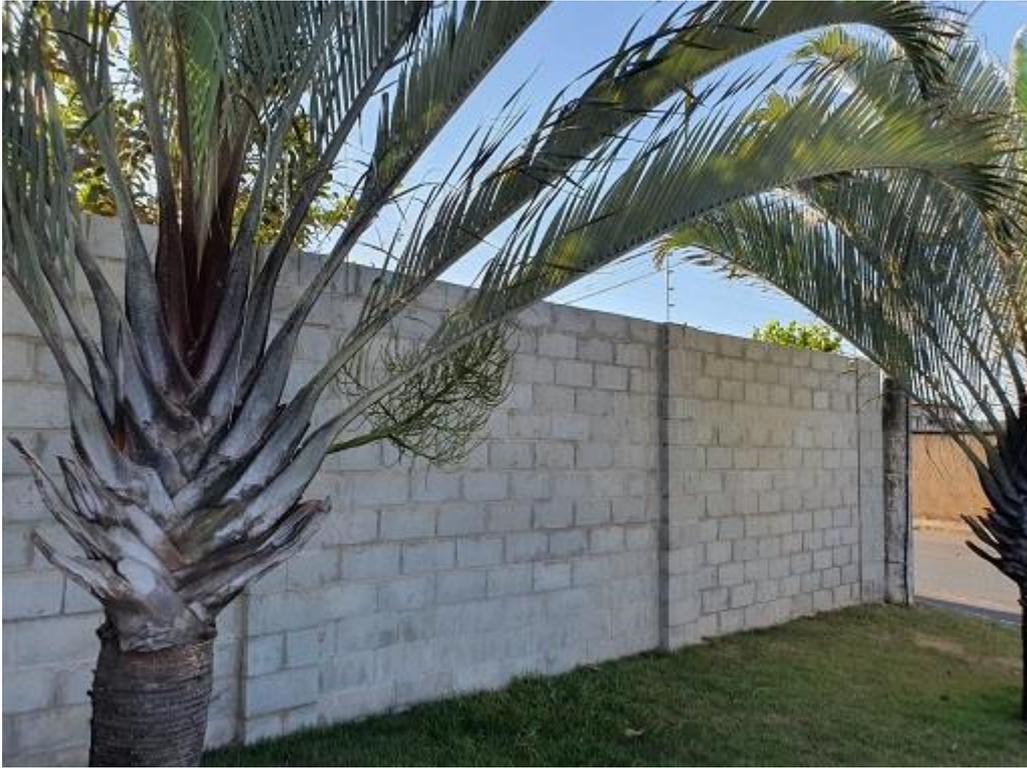
* Existência de fechamento no loteamento	SIM – muro concreto
* Forma de controle de acesso	Cancelas
* Quantidade de acessos ao loteamento	1
* Altura dos muros que confrontam área pública	2, 50 metros

* Altura dos muros que confrontam outros loteamentos	Não possui muro que confronta com outros loteamentos.
* Permeabilidade visual	Não há transparência visual.

Figura 21 - Muro que confronta área pública

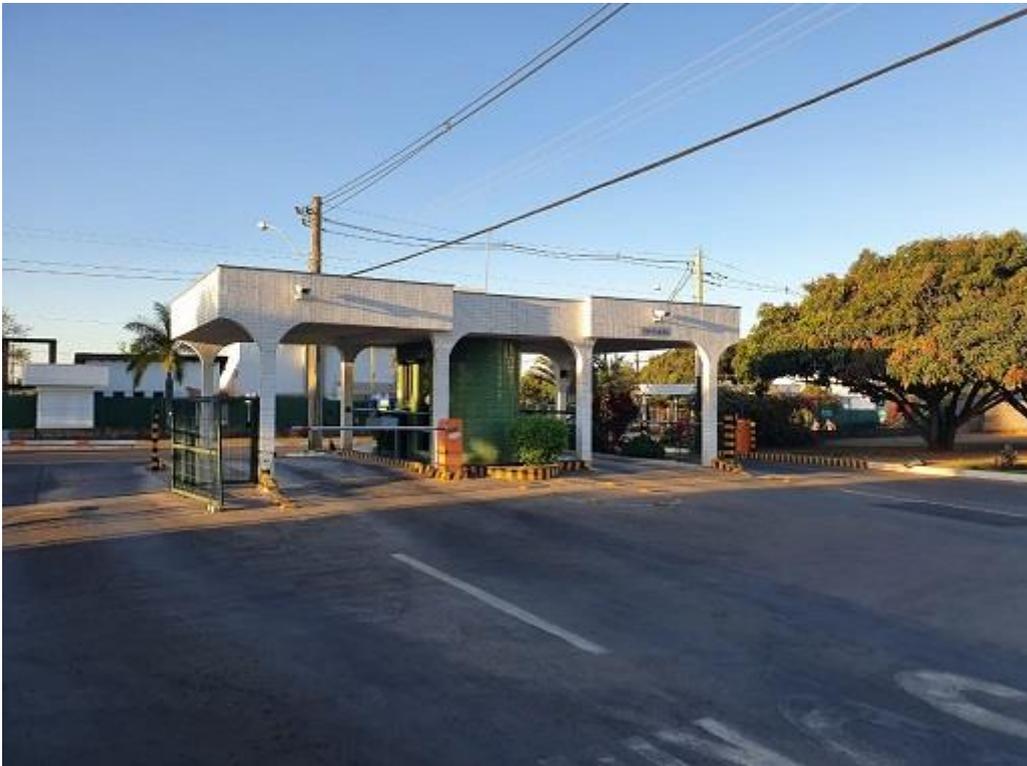
Figura 22 - Entrada secundária com cancelas e guarita

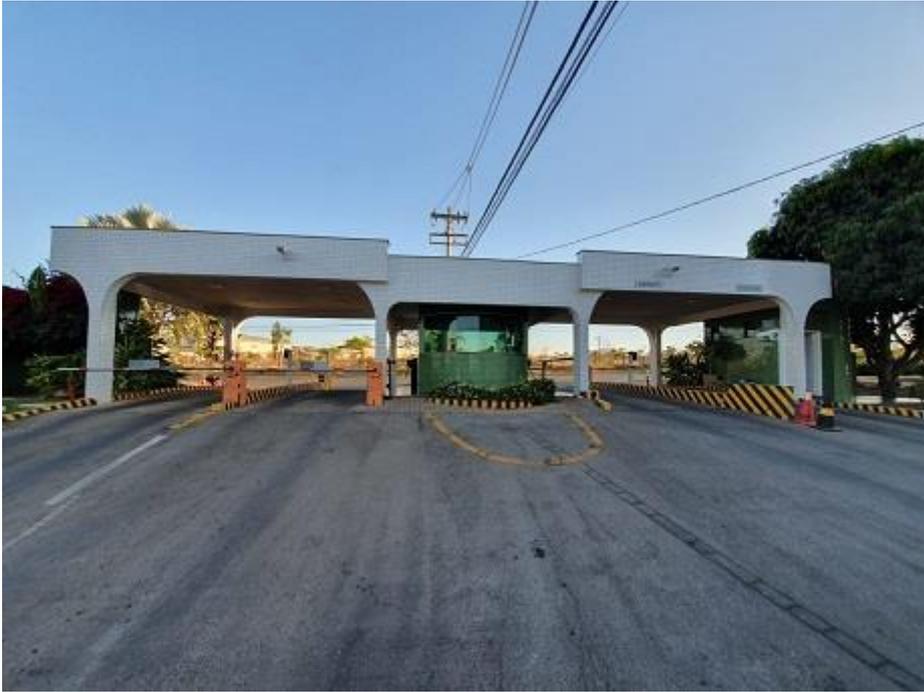
* Permeabilidade visual	Há transparência visual.
* Existência de guarita	SIM
* Quantidade de guaritas	2
* Dimensão da guarita	Guarita A: 15 m ² Guarita B: 10 m ²

Figura 23 - Entrada principal com cancelas e guarita

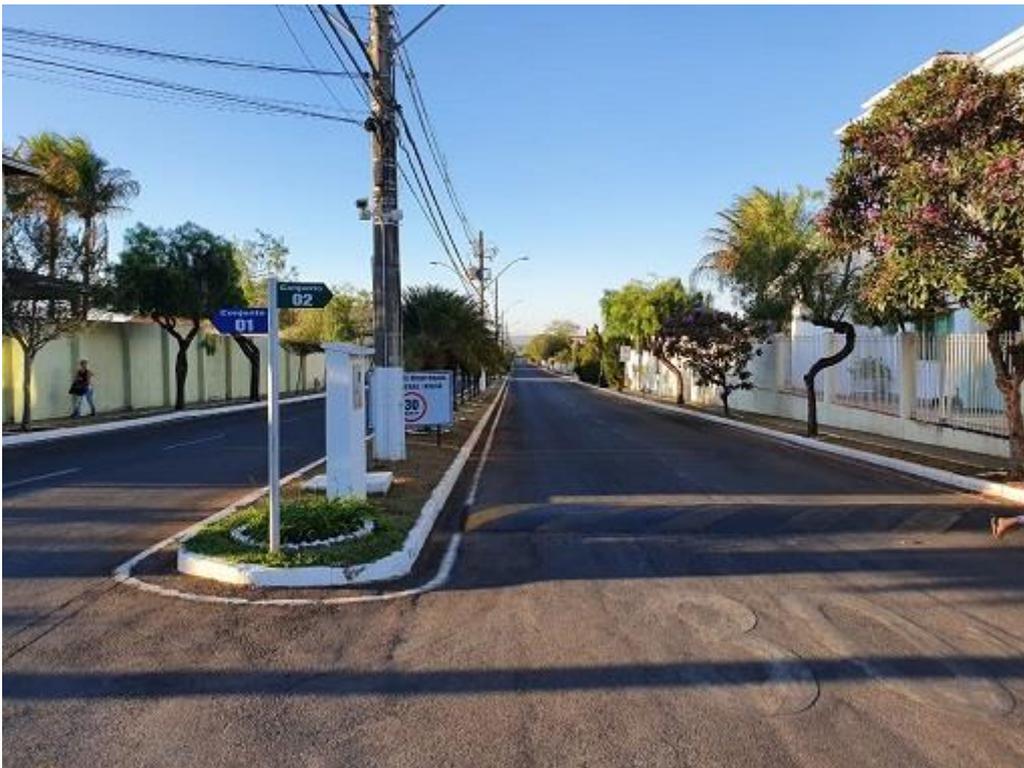
* Quantidade de pavimento das guaritas	1
* Características das vias internas	2 vias principais, medindo aproximadamente 7 metros cada, entre uma calçada e outra; 08 vias paralelas, medindo aproximadamente 7 metros entre uma calçada e outra.

Figura 24 - Via principal

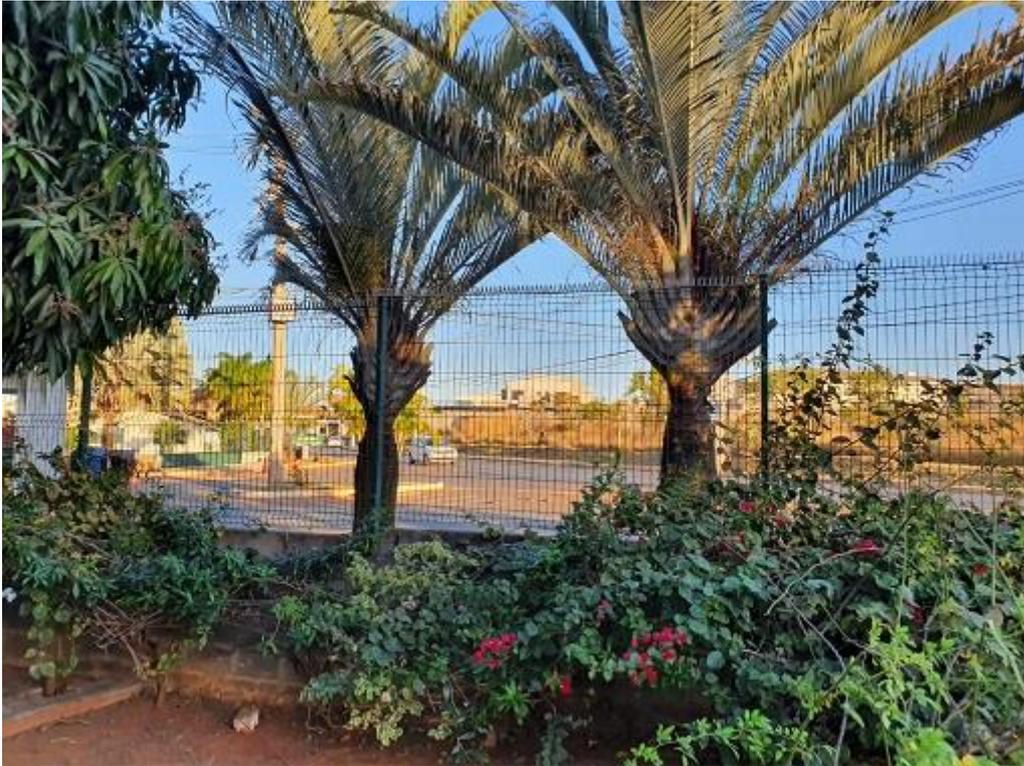
* Quantidade de acessos ao loteamento	2
* Altura dos muros que confrontam área pública	Não há muro, mas sim alambrado, medindo 1,60 metros.
* Altura dos muros que confrontam outros loteamentos	Alambrado, medindo 1,60 metros.

Figura 27 - alambrado que confronta área pública
