Processo COVIR 00390-00009102/2021-69

Uso da Edificação: Residencial

Atividade: Habitação unifamiliar

Endereço: QR 122, Conjunto 1 Lote 12, Samambaia/DF

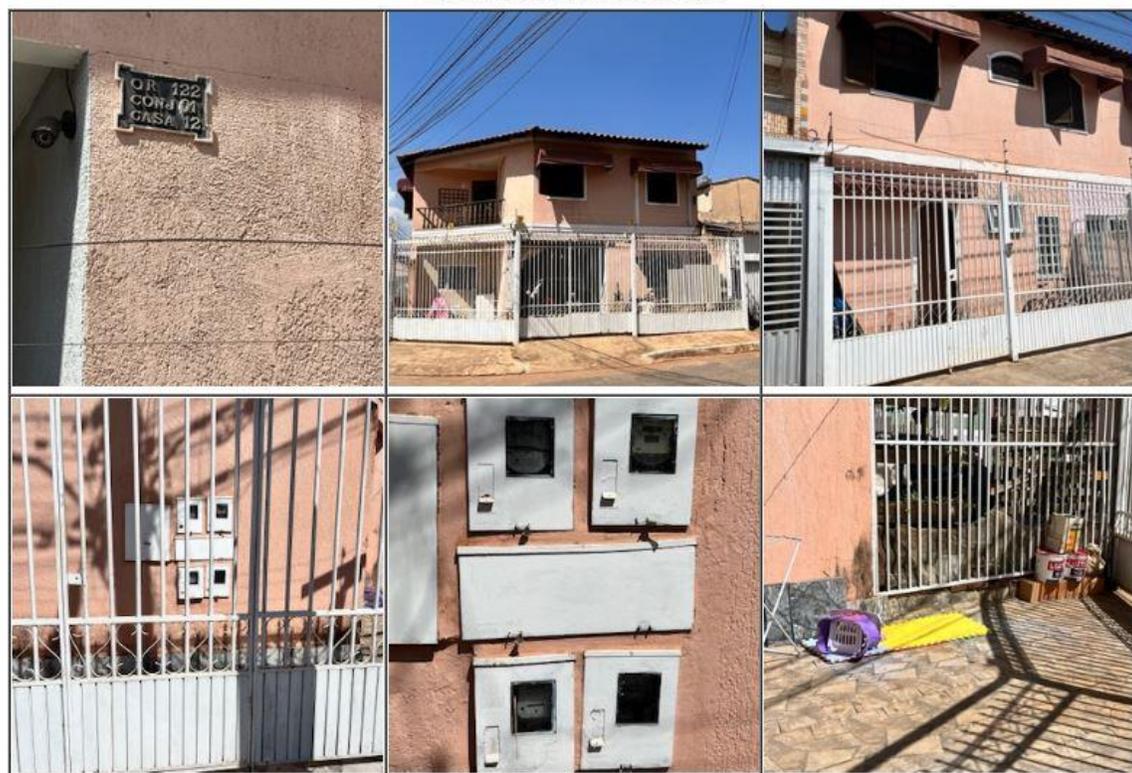
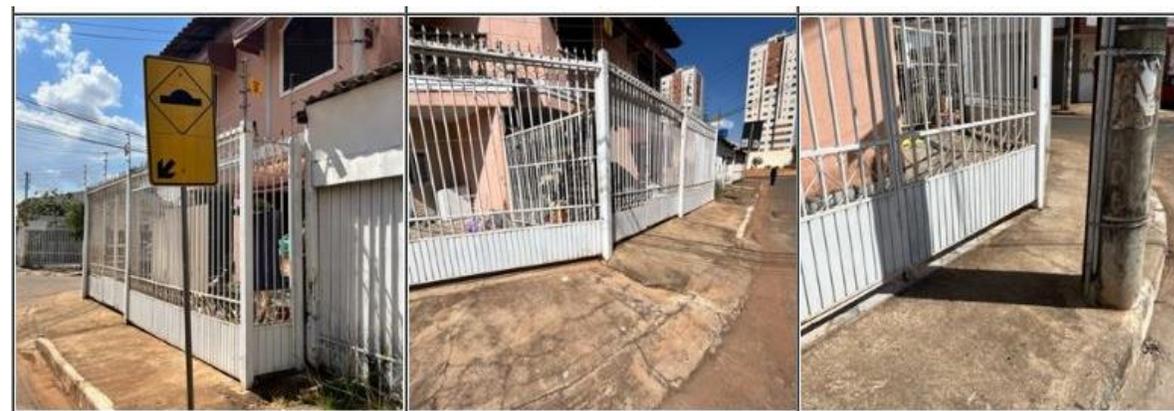
IMAGENS ILUSTRATIVAS DA EDIFICAÇÃO

- 2.3. Constatamos em vistoria no local que não houve nenhuma alteração na edificação e permanece a mesma situação já indicada nos relatórios de vistoria acima citados.

- 2.4. Há ocupação de área pública com grade, alterações nos compartimentos internos e a edificação foi dividida em 4 (quatro) unidades imobiliárias independentes.

- 2.5. A calçada teve a largura reduzida com o avanço irregular da grade e não há uma faixa livre para circulação de pedestres com as características de acessibilidade previstas na ABNT NBR 9050 com uma largura mínima de 1,20 metros, livre de obstáculos e com inclinação transversal máxima de 3% e a rampa para acesso de veículos foi construída irregularmente na via de circulação de veículos.

Imagem de parte do Relatório de Ação Fiscal nº 63/2023 -DF-LEGAL, contendo vistoria atualizada da edificação com as seguintes conclusões:

- Falta de compatibilidade entre o projeto visado e a obra executada;
- Falta de acessibilidade na calçada;
- Há ocupação de área pública com grade;
- Edificação foi dividida em 4 (quatro) unidades imobiliárias independentes configurando a atividade de habitação multifamiliar
