QNC Quadra 02, Lote 12 - Taguatinga/DF

•Comissão de Apuração de Irregularidades em Licenciamento, Aprovação e Habilitação de Projetos de Arquitetura - COVIR

**Irregularidade apontada no Relatório Circunstanciado n.º 45/2024 e Parecer SEI-GDF n.º 13/2024:**  
**RITO:**

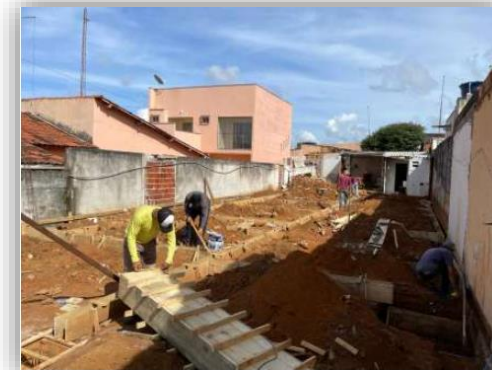
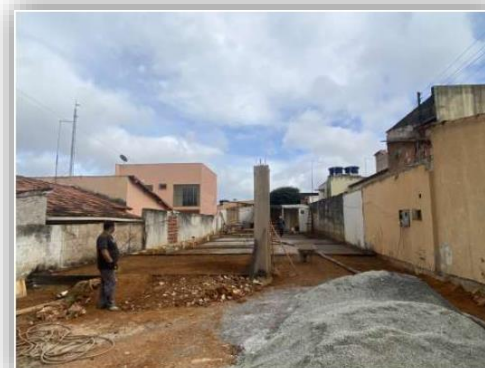
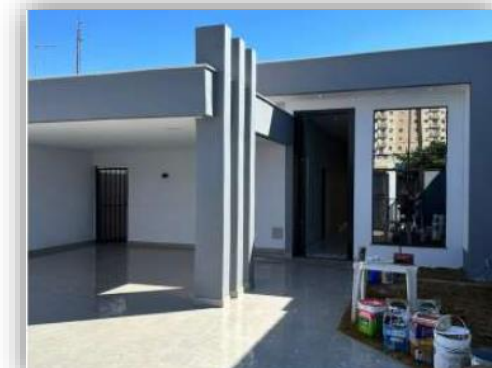
**Manifestação da autora do projeto**

Embora exista um projeto de 57 m² de habitação unifamiliar licenciado em 1965, a arquiteta responsável declarou tratar-se de obra inicial, conforme escritura do imóvel e fotos da obra. Contudo, não foi apresentada documentação sobre eventual demolição da edificação pré-existente em 2011.

*Fonte - Imagens apresentadas pela autora do projeto, na qual afirma tratar-se de obra inicial.*
