**GOVERNO DO DISTRITO FEDERAL****SECRETARIA DE ESTADO DE DESENVOLVIMENTO URBANO E HABITAÇÃO DO DISTRITO FEDERAL**

Comissão de Irregularidades

Parecer SEI-GDF n.º 4/2024 - SEDUH/CAP/COVIR

1.1. Os autos vieram a esta Comissão em decorrência da constatação de irregularidades apontadas na locação do projeto anteriormente aprovado referente à **Casa de Caseiro** situada no SMPW QD 05 CJ 11 LT 01 - Park Way/DF, na forma do Despacho SEDUH/CAP/ULIC/COUNI (Doc. SEI/GDF n.º 44025831), no âmbito do processo de licenciamento n.º **00390-00009400/2019-34**.

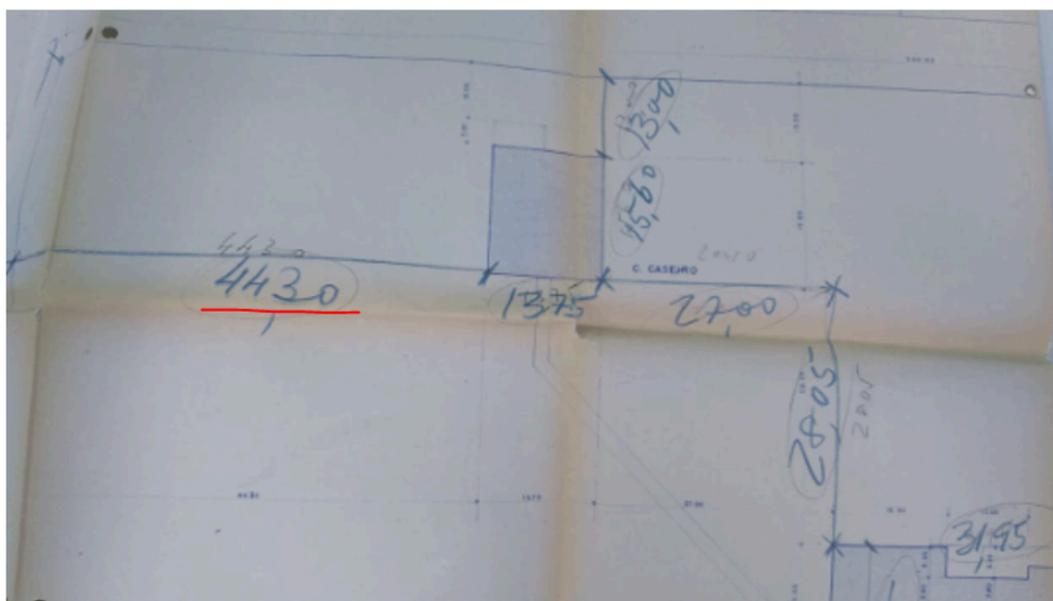
Imagem trecho fl 55 do processo 0110-001830/1988

2.3. Constam anotações à mão, na planta de locação do projeto aprovado (fl 55 do processo físico), como era de praxe, confirmando a locação prevista para as edificações.

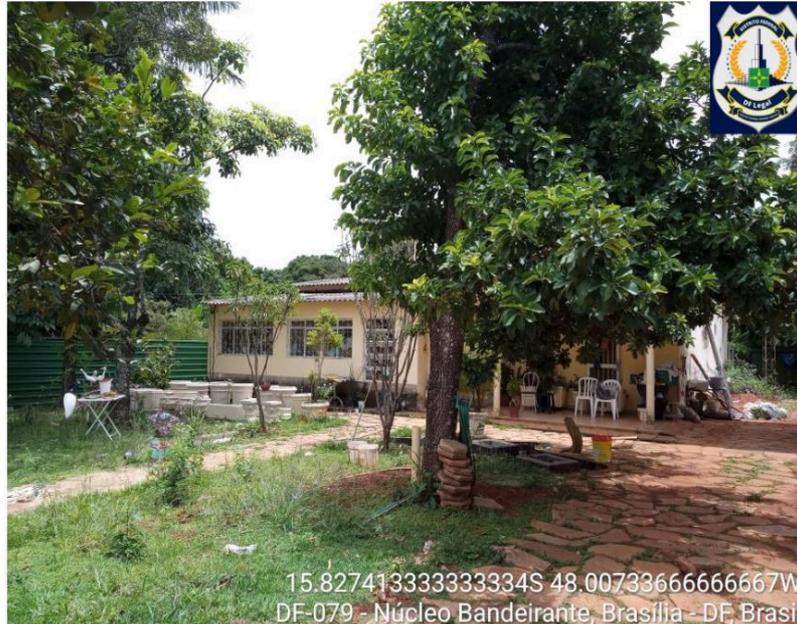
2.5. Em 29/01/2024, em **Relatório de Ação Fiscal** - L 926820 REL (Doc. SEI/GDF nº 132391054), onde foi realizada a medição da parede externa da “Casa de Caseiro” até a divisa do lote foi aferida a dimensão de 50,80m (cinquenta metros e oitenta centímetros) como a da locação da edificação, confirmando a diferença de 6,50m entre a locação do projeto aprovado e do aferido em terreno, quando da elaboração do Plano de Ocupação.

Edificação denominada por “Casa de Caseiro”

3.1. Pelo exposto, a Comissão de Verificação de Ilegalidades conclui que **existe uma diferença de 6,50m** entre a locação do projeto aprovado e do aferido em terreno, quando da elaboração do Plano de Ocupação (12% dos 50,80m existentes). Contudo, sem prejuízo a qualquer parâmetro urbanístico exigido para o lote.
