ESTUDO DE VIABILIDADE URBANÍSTICA

EVU 01/2022

NOME: Assembleia de Deus do Setor Leste Gama - DF

ENDEREÇO: QUADRA 06 LOTE 1620 - SETOR INDUSTRIAL LESTE - GAMA - DF

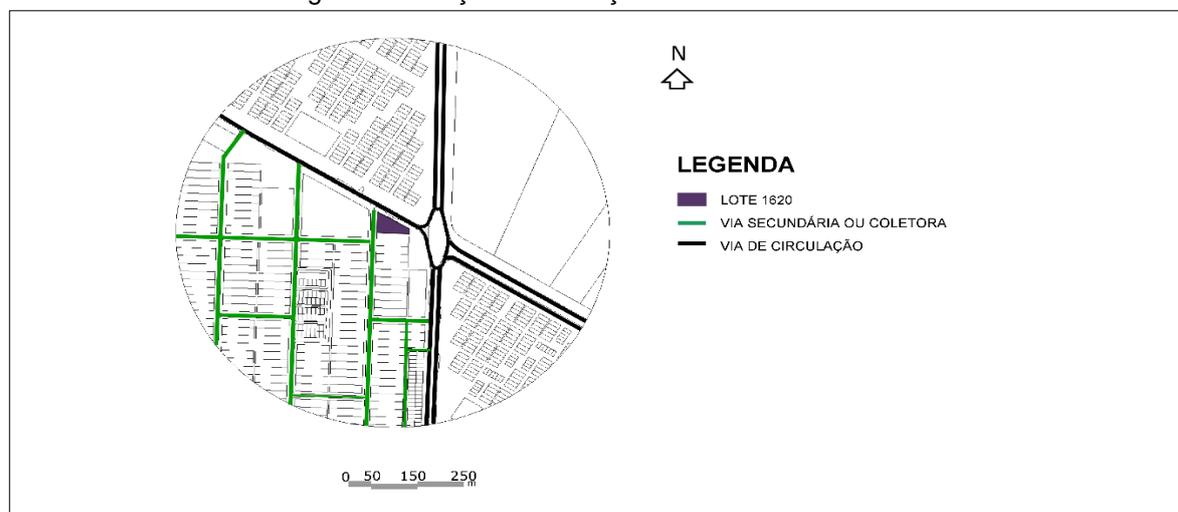
Figura 3: Locação em Relação aos Lotes do Entorno

Em relação ao sistema viário circundante a ocupação localiza-se contígua a duas vias de circulação (Sind. St. Leste Q 44/45 e Sind. Qi 7) e uma via secundária ou coletora (Sind Qi 4/5), como ilustra a Figura 3.

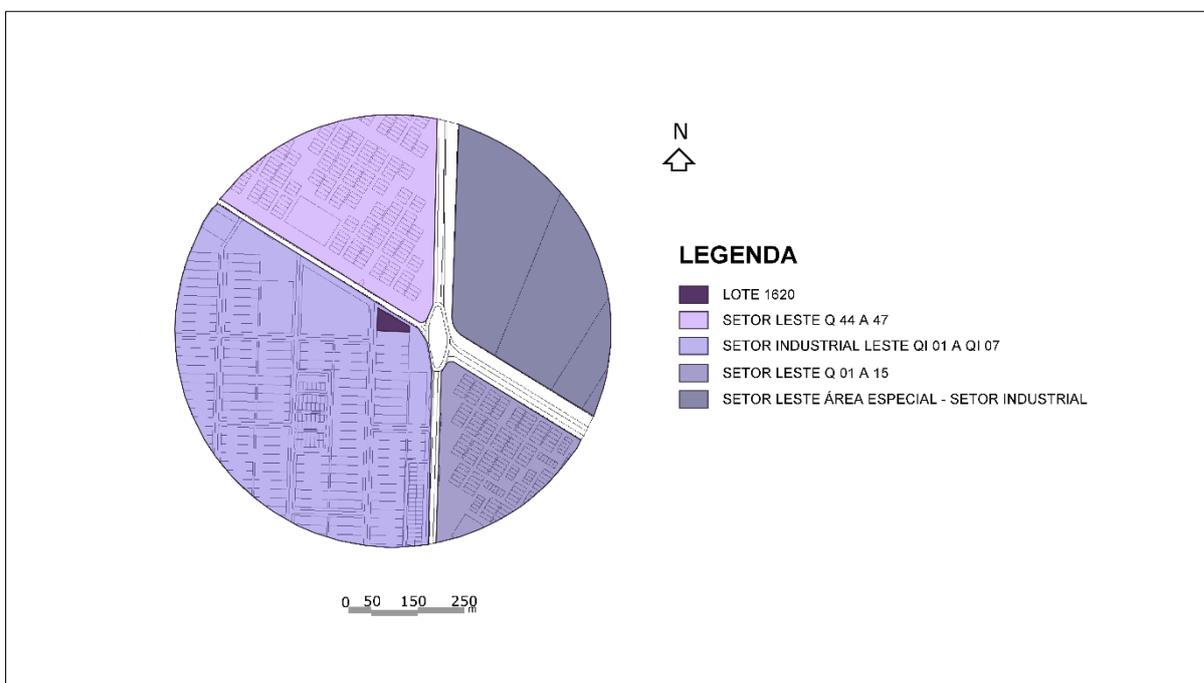
Figura 4: Locação em Relação aos Lotes do Entorno

Os lotes do entorno imediato a área ocupada no denominado “Lote 1620” da Quadra 06 do Setor Industrial Leste do Gama, encontra-se imediatamente vizinha ao lote chamado de 1600, em sua testada dos fundos, atualmente ocupado pela Casa de Tratamento Espiritual Francisco de Assis, lotes residenciais do setor Leste Quadra 44 a 47, em sua testada frontal, e áreas públicas do Setor Industrial Leste, em suas testadas laterais, conforme ilustra a Figura 4.

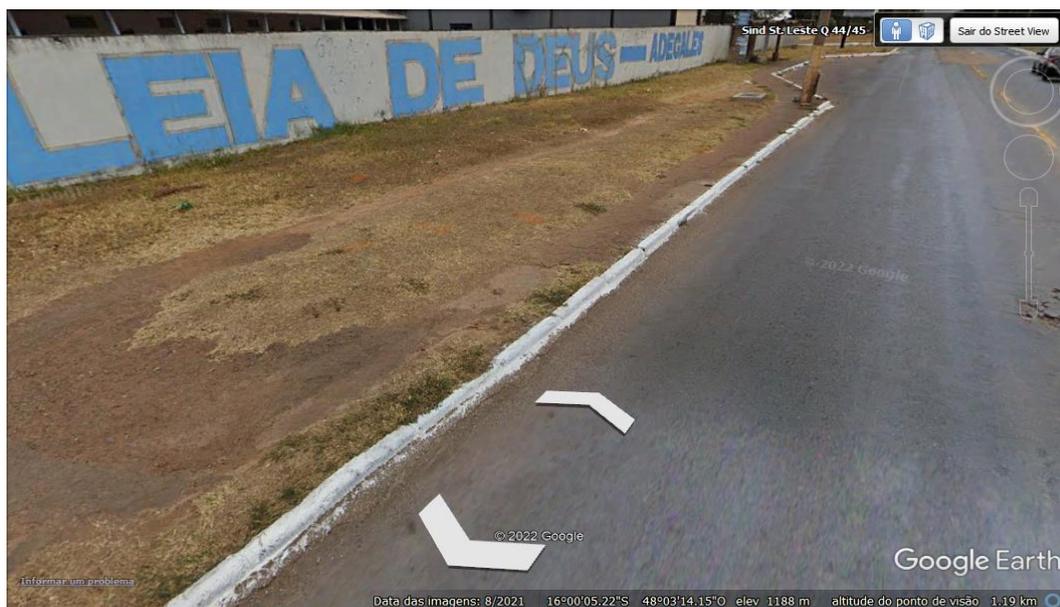
Figura 5: Calçadas frente Sind St. Leste Q 44/45

As calçadas que circundam a região da área analisada são visíveis, em alguns pontos, porém devido ao seu precário estado de conservação não são adequadas para os padrões da norma NBR 9050 – NORMA DE ACESSIBILIDADE A EDIFICAÇÕES, MOBILIÁRIO ESPAÇOS E EQUIPAMENTOS URBANOS, como ilustra a figura 5.

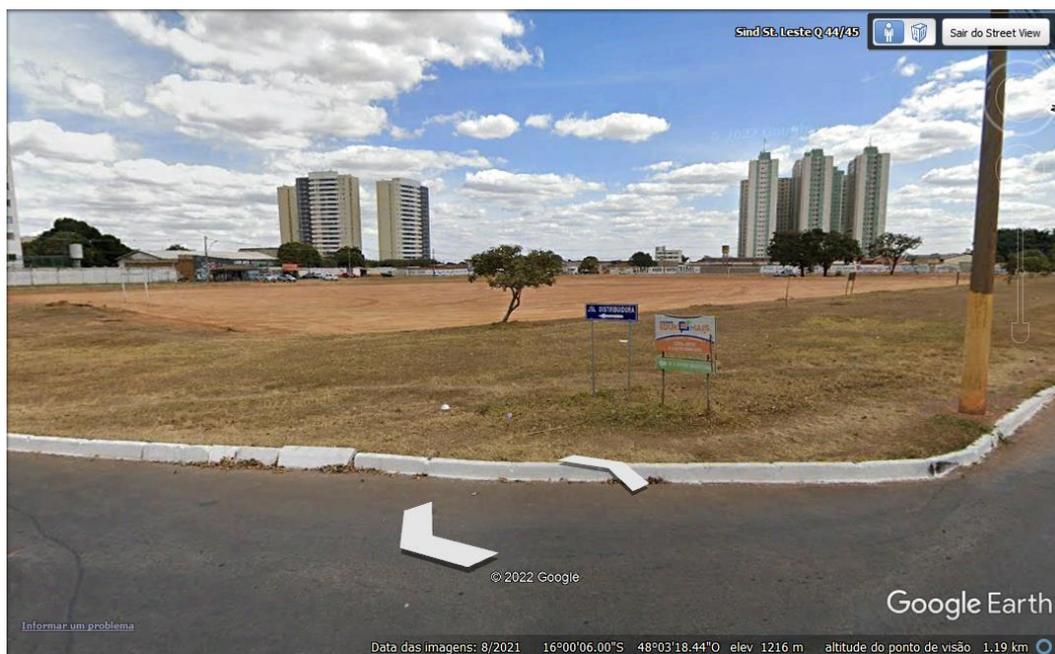
Figura 6: Campo de Futebol em área pública – Testada Lateral Esquerda

Nestas áreas houve a implementação de um campo de futebol em terra batida, sem tratamento urbanístico/paisagístico, próxima à testada da lateral esquerda e próximo à testada da lateral direita implementou-se um estacionamento público irregular, não previsto na PR 2/1, com definições específicas de entrada e saídas nas vias de circulação contíguas a ocupação analisada. A Figura 6, 7 e 8 ilustra as informações descritas.

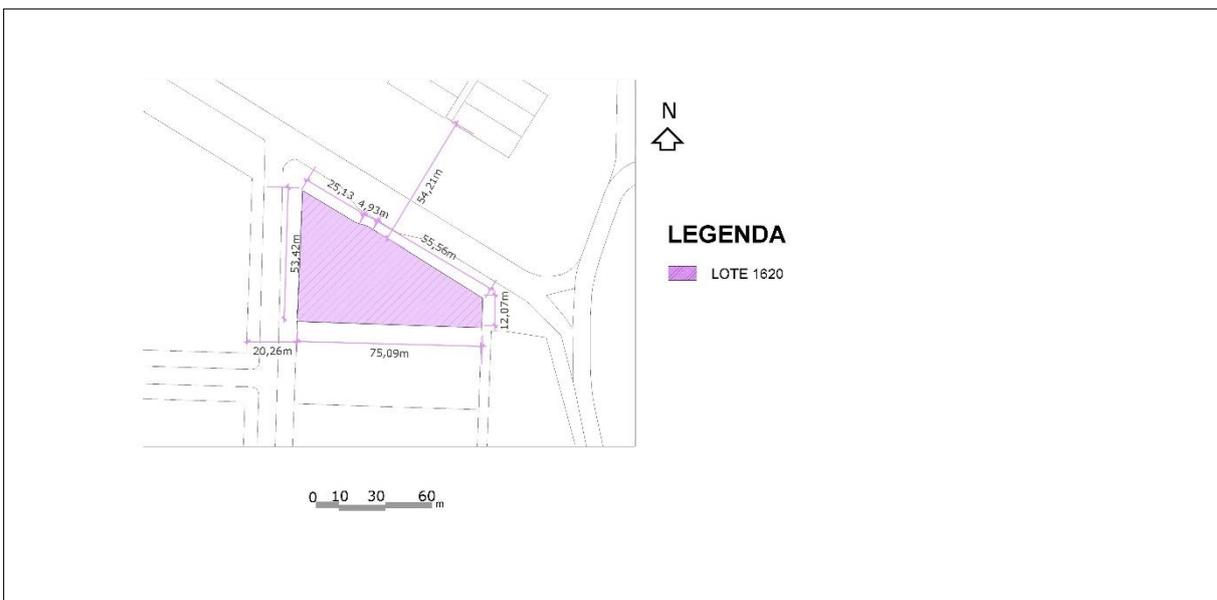
Figura 9: Limites e distâncias do lote não registrado e seu entorno

O lote mais próximo, também ocupando área pública, está na divisa limítrofe com a testada dos fundos da área em análise, os demais lotes mais próximos se localizam a 20,26 metros da testada da lateral esquerda e 54,21 metros da testada Frontal, como ilustra a Figura 9.

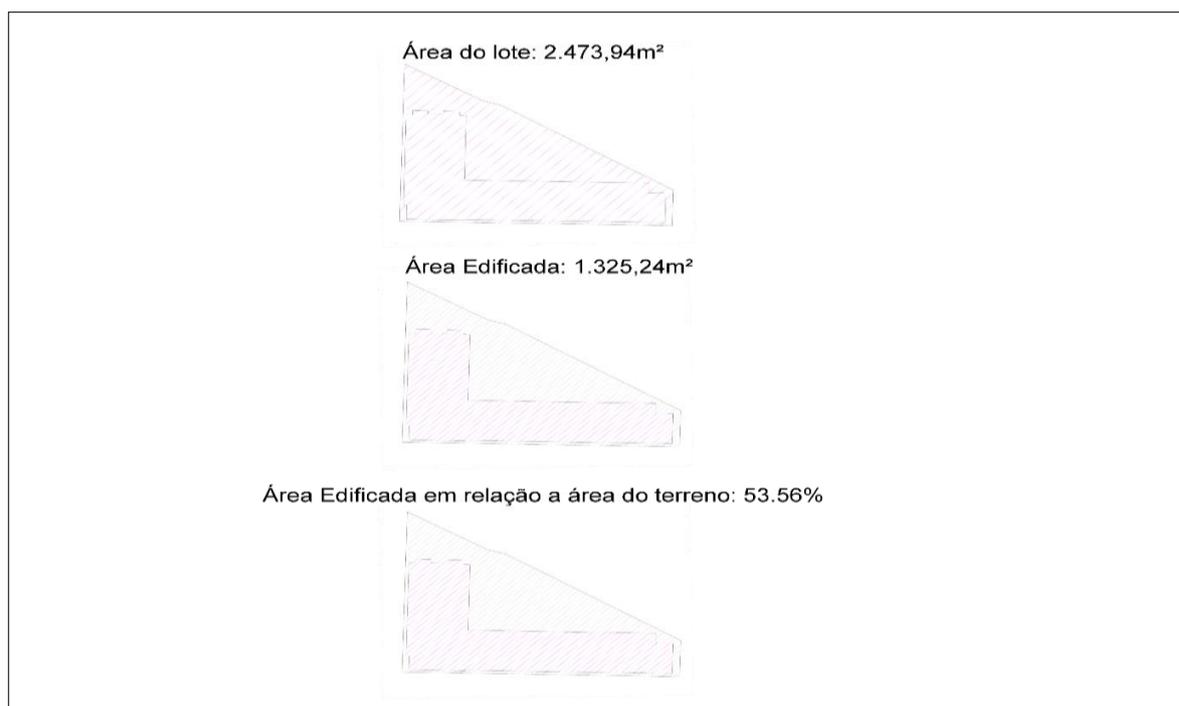
Figura 10: Relação entre área do lote e área de ocupação das edificações

Os limites da área ocupada se dão 100% em área pública. A relação entre a área ocupada e a área edificada é expressa pela Figura 10, onde é possível visualizar a área total cercada do terreno com área de 2.493,74 m² e área ocupada pela edificação no térreo com medição a 1.325,24 m².

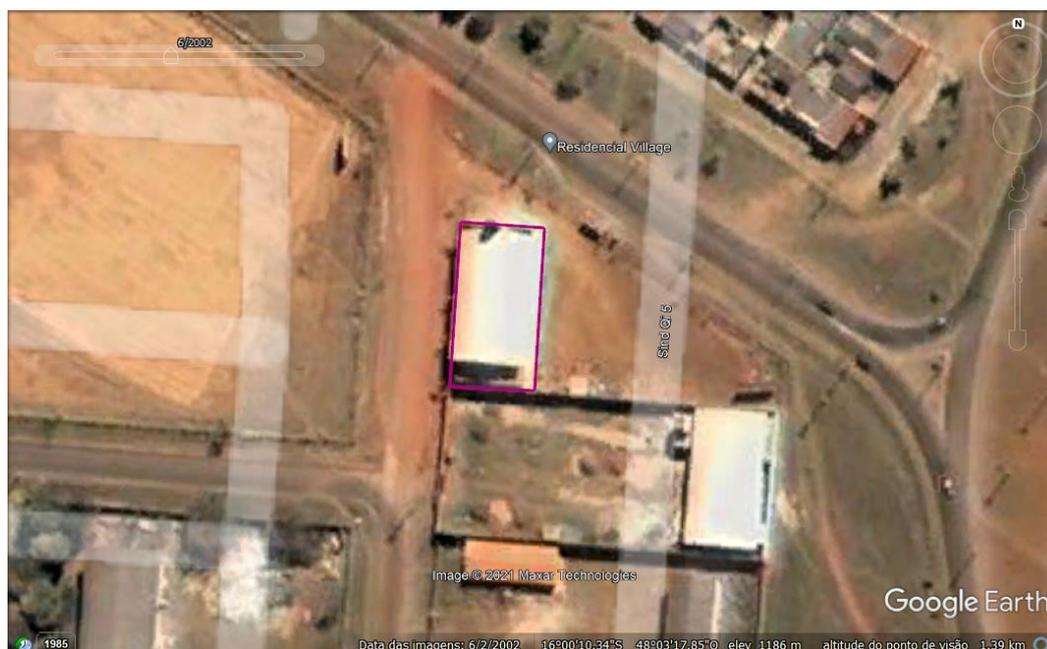
Figura 11: Edificação visualizada em 02/06/2002

A ocupação apresenta uso institucional, com atividade religiosa. A área em questão é ocupada pela Igreja Assembleia de Deus do Gama Leste - DF há mais de 20 anos, que pode ser ilustrado através da figura 11 retirada de um satélite na qual demonstra a construção do templo principal desde 06/2002.

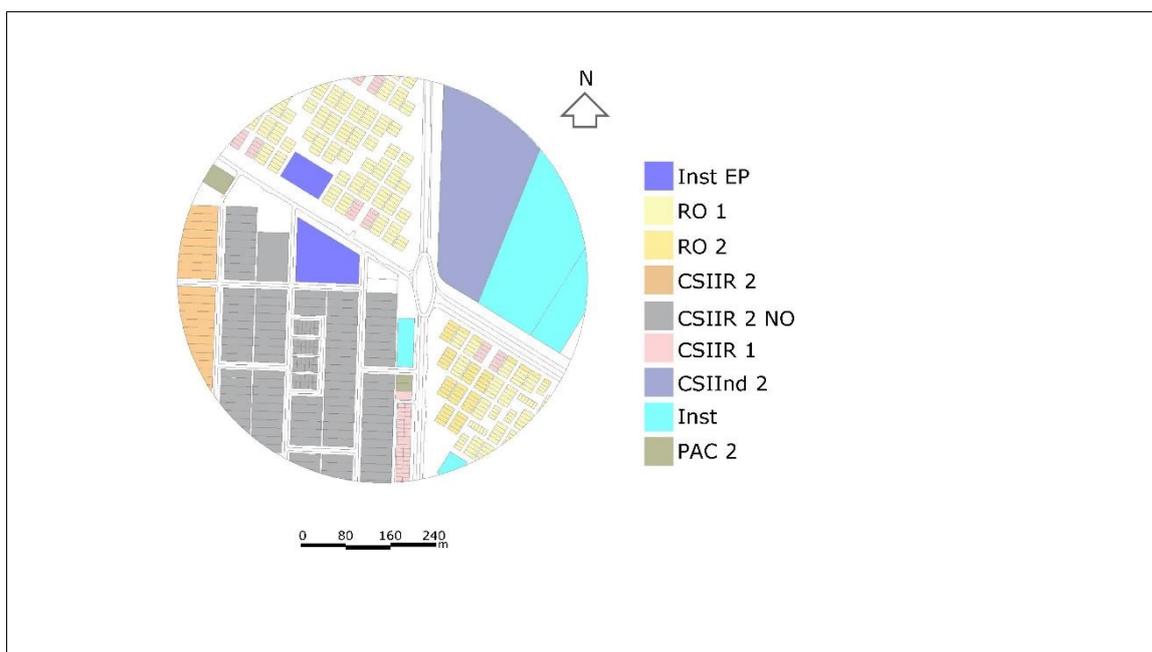
Figura 12: Relação entre área do lote e área de ocupação das edificações

O setor no qual a ocupação se insere apresenta 9 (nove) tipos de uso e ocupação, segundo a LUOS (2022):

- **RO 1 (Lotes em Amarelo Claro):** onde é obrigatório o uso residencial, na categoria habitação unifamiliar, sendo facultado, simultaneamente, o uso não residencial com atividade econômica realizada no âmbito doméstico, não sendo autorizado o acesso independente;
- **RO 2 (Lotes em Amarelo):** é obrigatório o uso residencial, na categoria habitação unifamiliar, sendo facultado, simultaneamente, o uso não residencial exclusivamente no pavimento diretamente aberto para logradouro público e independente da habitação;

- **CSIIR 1 (Lotes em Bege):** Comercial, Prestação de Serviços, Institucional, Industrial e Residencial, onde são obrigatórios os usos comerciais, prestação de serviços, institucional e industrial, simultaneamente ou não, e admitido o uso residencial desde que este não ocorra voltado para o logradouro público no nível de circulação de pedestres - localiza-se nas áreas internas dos núcleos urbanos, próxima a áreas habitacionais, e possui abrangência local;

- **CSIIR 2 NO (Lotes em Cinza):** Comercial, Prestação de Serviços, Institucional, Industrial e Residencial, onde são obrigatórios os usos comerciais, prestação de serviços, institucional e industrial, simultaneamente ou não, e admitido o uso residencial desde que este não ocorra voltado para o logradouro público no nível de circulação de pedestres - localiza-se em áreas de maior acessibilidade dos núcleos urbanos, em vias de atividades, centros e subcentros;

- **CSIIR 2 (Lotes em Laranja):** Comercial, Prestação de Serviços, Institucional, industrial e Residencial, onde são obrigatórios os usos comerciais, prestação de serviços, institucional e industrial, simultaneamente ou não, e admitido o uso residencial desde que este não ocorra voltado para o logradouro público no nível de circulação de pedestres,

- **PAC 2 (lotes em Marrom):** onde são obrigatórias atividades de comércio varejista de combustíveis e lubrificantes, facultada a atividade de comércio varejista de mercadorias em loja de conveniências e de prestação de serviço de restaurantes e lanchonetes;

- **CSIIInd 2 (lotes em Roxo Escuro):** localiza-se, principalmente, nas bordas dos núcleos urbanos, em articulação com rodovias que definem a malha rodoviária do Distrito Federal, separada das áreas habitacionais, e abriga atividades com maior incomodidade ao uso residencial;

- **Inst (Lotes em Azul Claro):** Institucional, onde é permitido exclusivamente o uso institucional público ou privado;
- **Inst EP (Lotes em Azul):** Institucional Equipamento Público, onde são desenvolvidas atividades inerentes às políticas públicas setoriais, constituindo lote de propriedade do poder público que abrigue, de forma simultânea ou não, equipamentos urbanos ou comunitários.

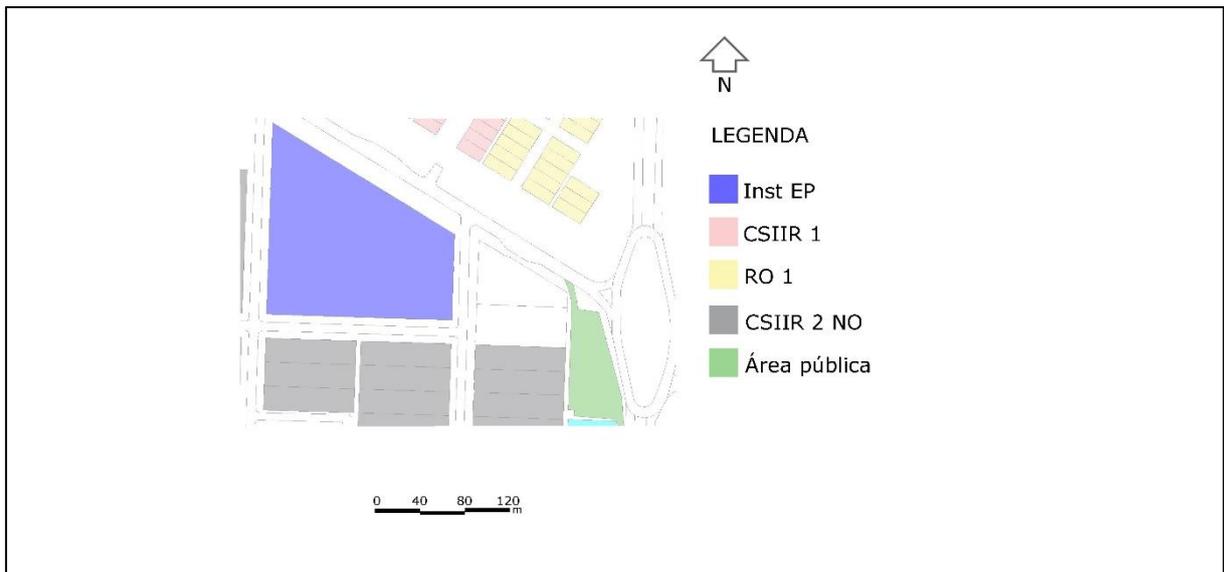
Figura 18: Destinação do Entorno Imediato ao Lote

De acordo com o Anexo I – Tabela de Usos e Atividades da LUOS, existem quatro diferentes destinações dentre os lotes do entorno imediato da ocupação analisada: Inst EP, CSIR 2 NO e RO 1. A Figura 18 ilustra a destinação aplicada a cada lote do entorno imediato à ocupação analisada.

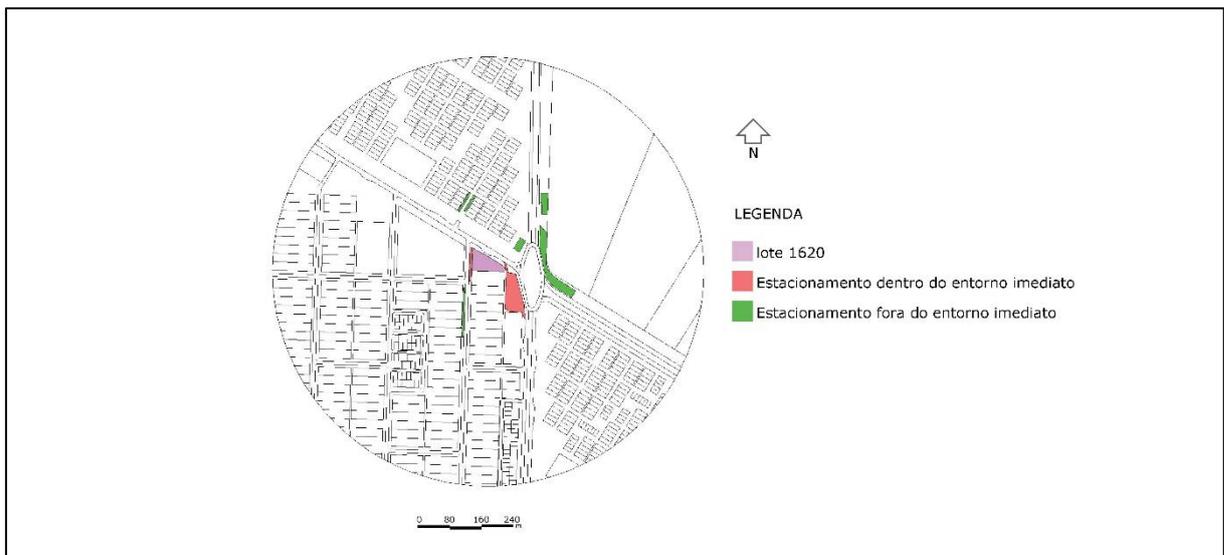
Figura 19: Lotes do Entorno Imediato

Existem, em distância inferior a 100 metros do perímetro da área ocupada, dois estacionamentos públicos, não previsto não previsto na PR 2/1. Os estacionamentos públicos estão no entorno imediato do lote ocupado em suas testadas da lateral esquerda e direita (figura 13 do item III.1). Em um raio de 500m, demonstrado pela Figura 19, existem outros estacionamentos públicos próximos.

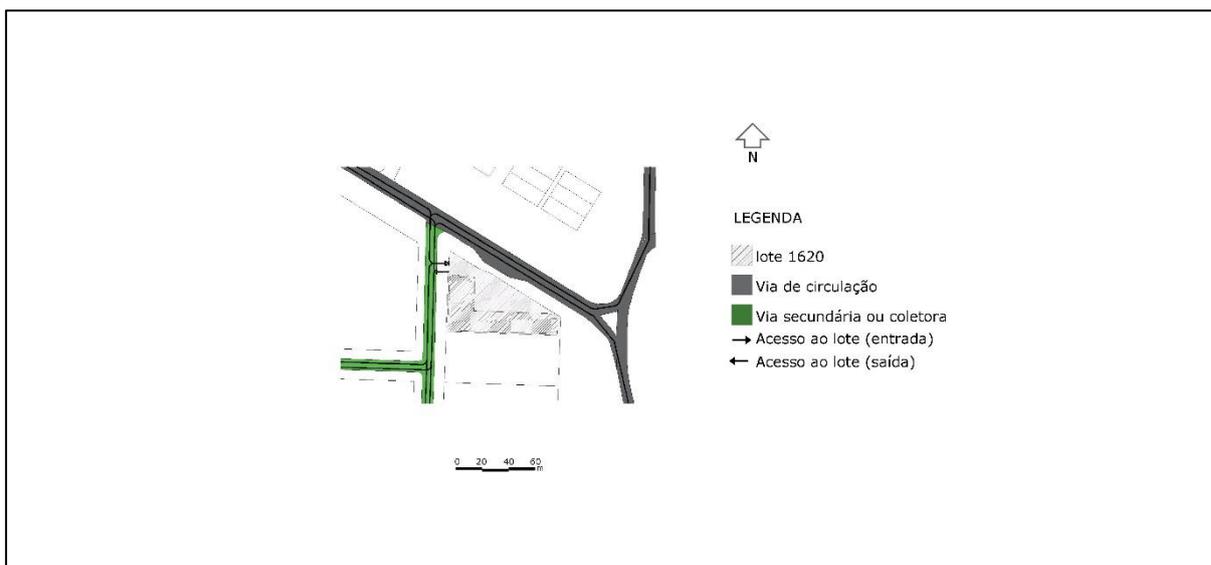
Figura 20: Lotes do Entorno Imediato

O acesso ao lote fica em sua fachada Oeste, e ocorre pela via coletora local à Oeste do lote. Sendo assim, visitantes que chegam pela via de circulação (*Sind st Leste 44/45*), necessitam apenas fazer a convergência ao Sul para ter acesso imediato a Edificação. Também são possíveis rotas de chegada e saída por dentro da própria quadra, como demonstra a Figura 20.

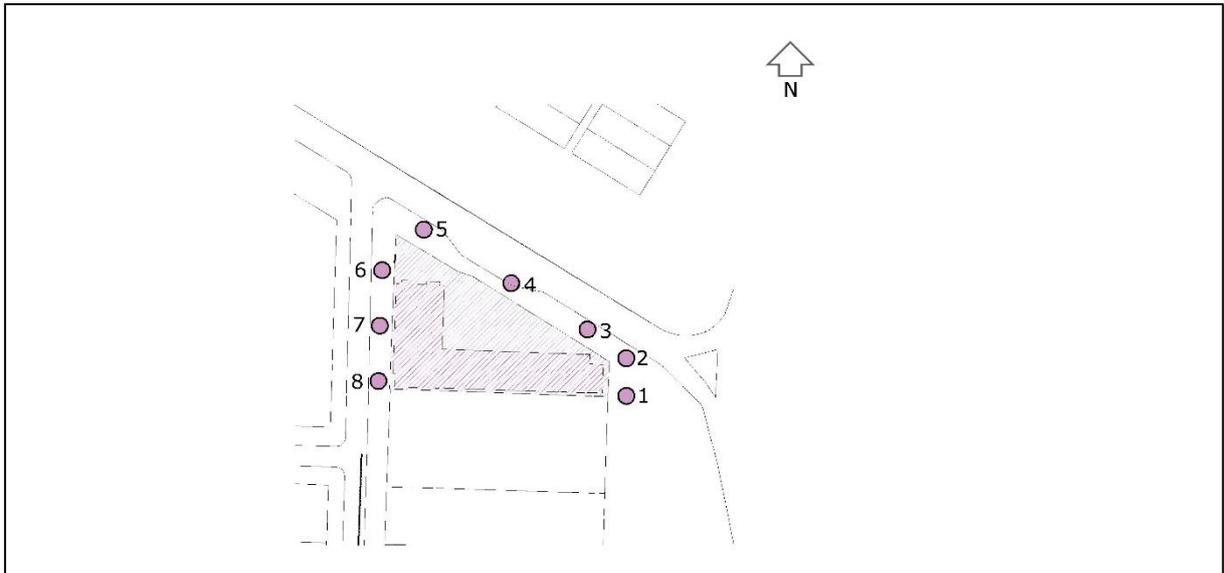
Figura 21: Posição dos Pontos de Medição

Foi realizado ensaio para medição do nível de intensidade de som e ruído durante a celebração do Culto na Igreja, no dia 06 de fevereiro de 2022 as 19h32min, com a localização de 8 pontos ao redor da edificação e duração de 00h01min para cada medição. Foram Seguidas as orientações da ABNT NBR 10151 e 10152. O sonômetro foi localizado a 1,20m do solo e a uma distância mínima de 2,00m do limite do terreno.

A figura 21 apresenta esquematicamente o trabalho de medição de intensidade de ruídos e sons.

Ponto de medição	Exposição	Intensidade (dB)
01	Mín	38
	Méd	63
	Máx	92
02	Mín	38
	Méd	61
	Máx	78
03	Mín	38
	Méd	64
	Máx	89
04	Mín	38
	Méd	62
	Máx	82
05	Mín	38
	Méd	62
	Máx	96
06	Mín	38
	Méd	65
	Máx	88
07	Mín	38
	Méd	57
	Máx	73
08	Mín	38
	Méd	60
	Máx	81

O nível de pressão sonora médio resultante possui um valor de 61,75 dB.

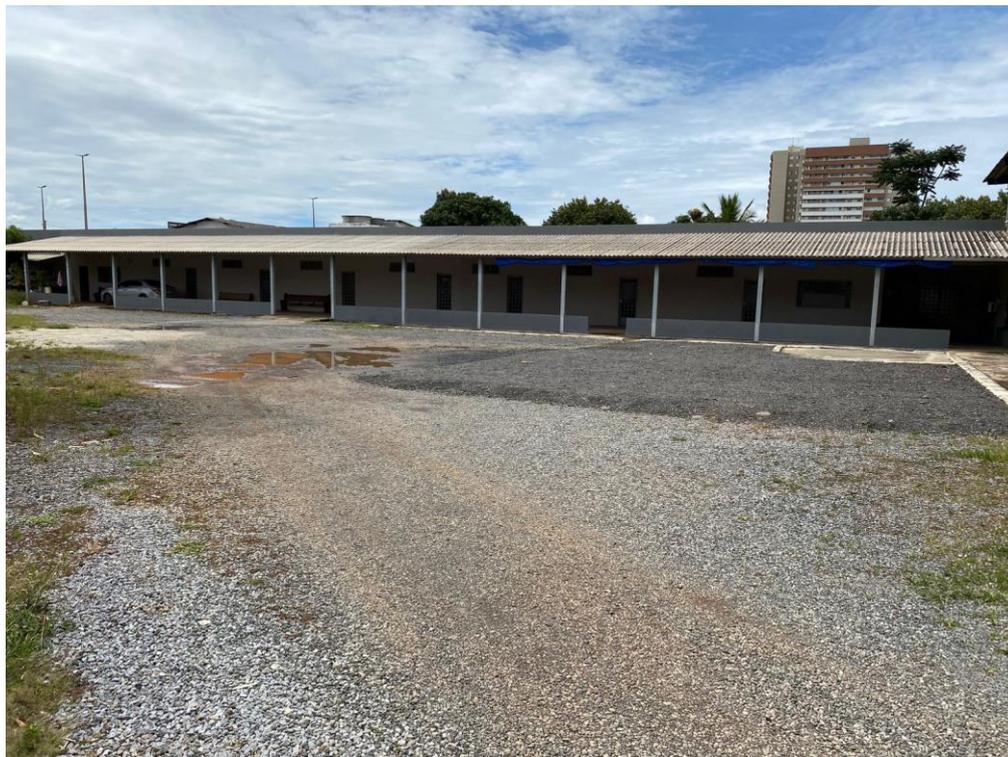
Figura 22: Área para estacionamento dentro da área cercada

A Imagem (22) demonstra a área livre para execução do estacionamento no interior do lote cercado.

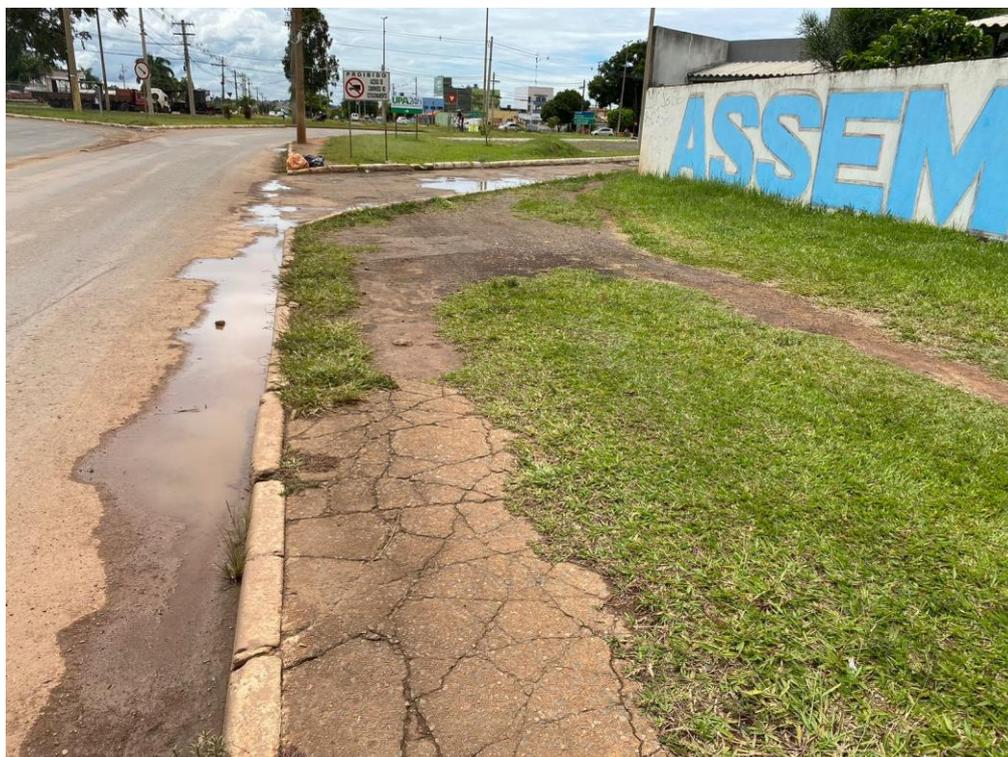
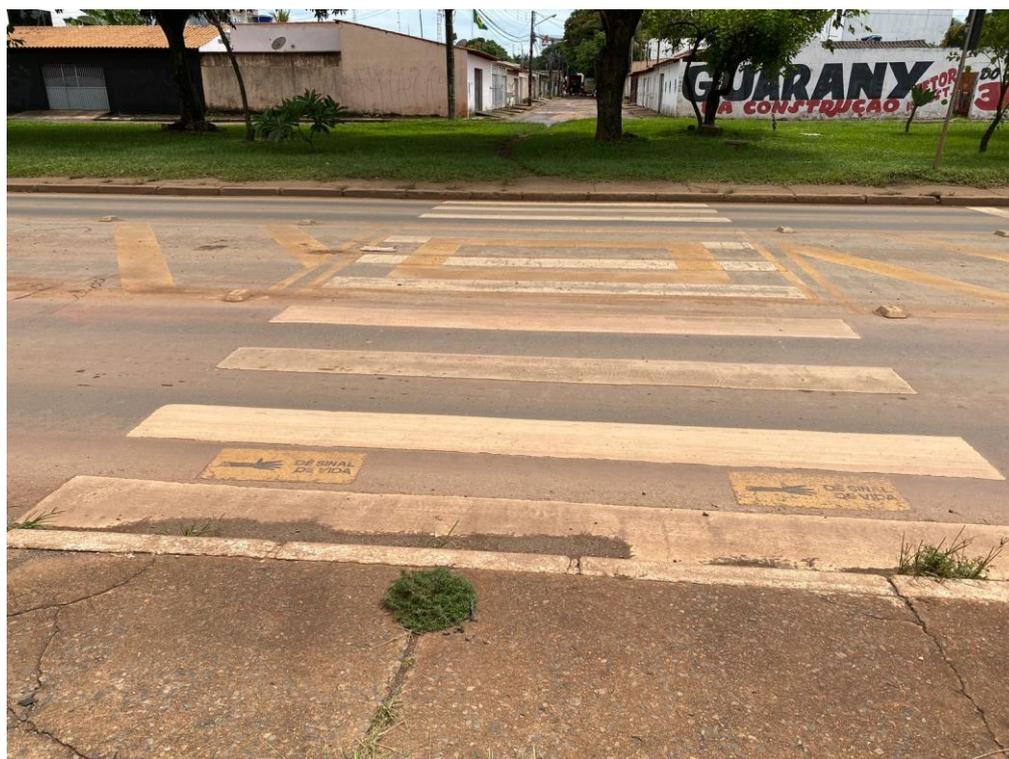
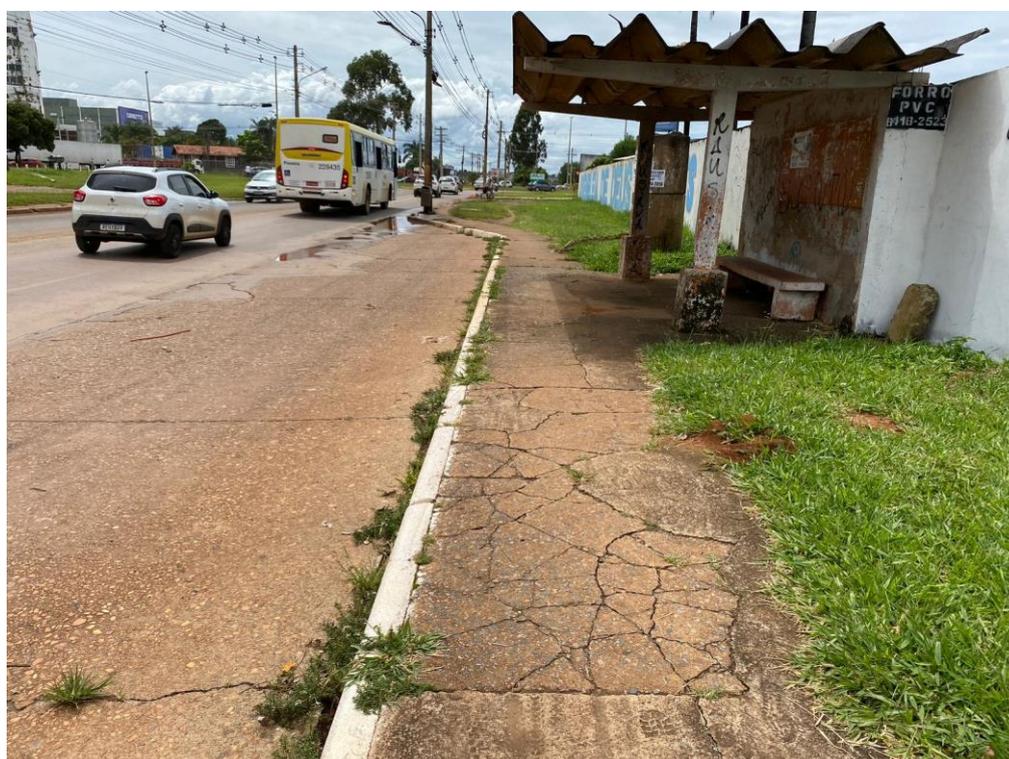
As figuras 23, 24 e 25 demonstram as condições das calçadas atualmente na testada frontal da edificação que deverão passar por modificações para atender os requisitos mínimos de acessibilidade.

Figura 23: Calçadas sem continuidade

Figura 24: Faixa de pedestre sem rebaixamento de meios-fios

Figura 25: Calçadas danificadas sem sinalização

As calçadas que circundam o templo e área pública ao redor não são acessíveis devido ao seu precário estado de conservação. Verifica-se ausência de sinalização para deficientes visuais e rampas dentro das recomendações dispostas na ABNT NBR 9050:2020.
