Parecer Técnico n.º 61/2023 - SEDUH/GAB/CPA-EIV

## PARECER TÉCNICO CPA/EIV

**Assunto:** Análise do Estudo de Impacto de Vizinhança - EIV, relativo ao empreendimento denominado "QI 1 LAGO SUL - CNPQ "

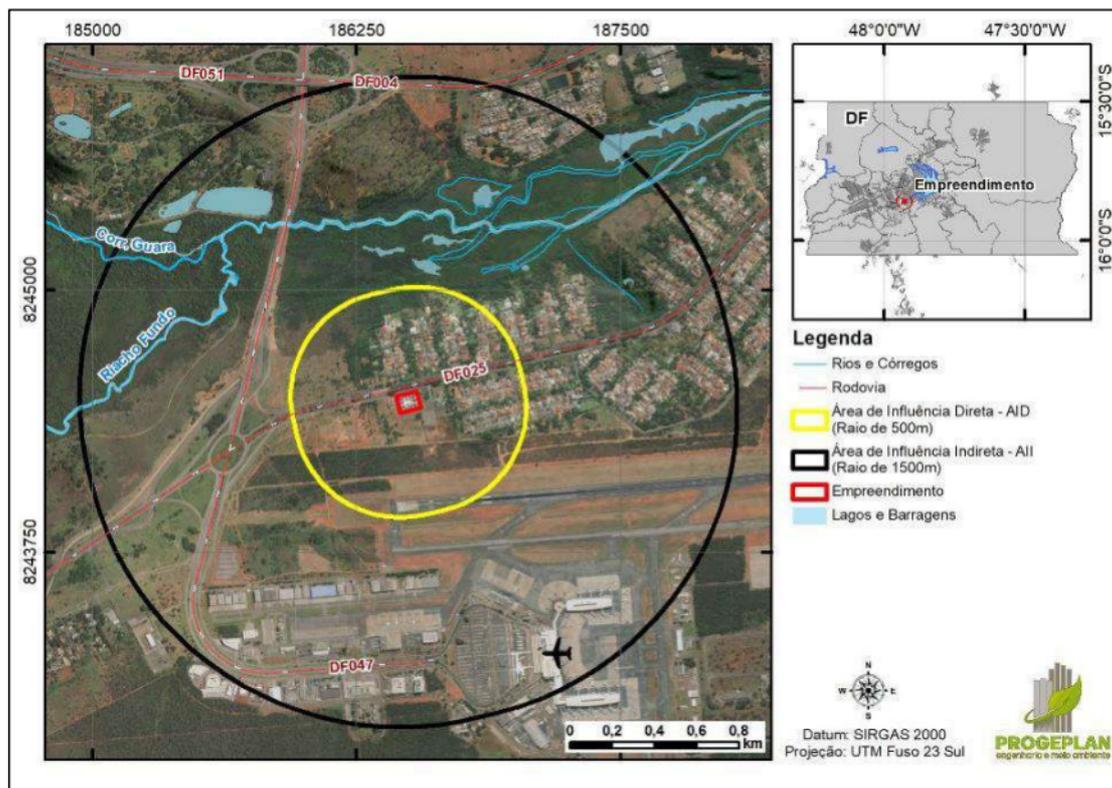
Fig 01: AID e AII - Fonte: EIV

O Termo de Referência Padrão - EIV nº2/2023 (SEI nº [108618165](#)) para o empreendimento em tela, enviado em 20 de março de 2023 por meio de Correspondência Eletrônica SEDUH/SELIC//DIEIV (SEI nº [108644158](#)), indica o conteúdo mínimo e define procedimentos para a identificação das áreas de influência do empreendimento, as quais foram identificadas no EIV segundo a figura abaixo:

Figura 2.1: Representação da AID e AII.

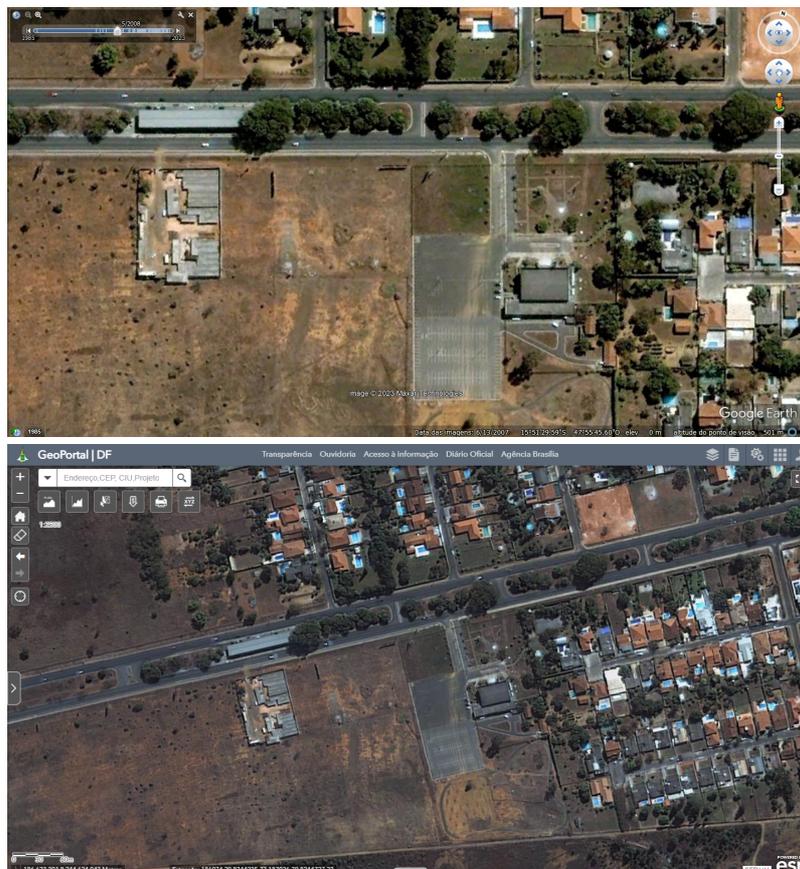
Fig. 02: Imagem datada de 13/06/2007 (Google Earth) e Mapa base de 2007 (Geoportal)

Informação compatível com as imagens do Google Earth, reproduzidas abaixo, em que se verifica ausência da edificação anterior ao ano de 2007:

Algumas informações sobre as etapas do licenciamento da edificação foram encontradas no documento Relatório Atendimento ao Parecer Técnico (SEI nº [117213036](#)), que ao indicar as áreas licenciadas pelos alvarás de construção emitidos, permitem verificar que o arcabouço edilício existente foi aprovado em 2006, e não de 1999, como o estudo faz crer em alguns momentos:

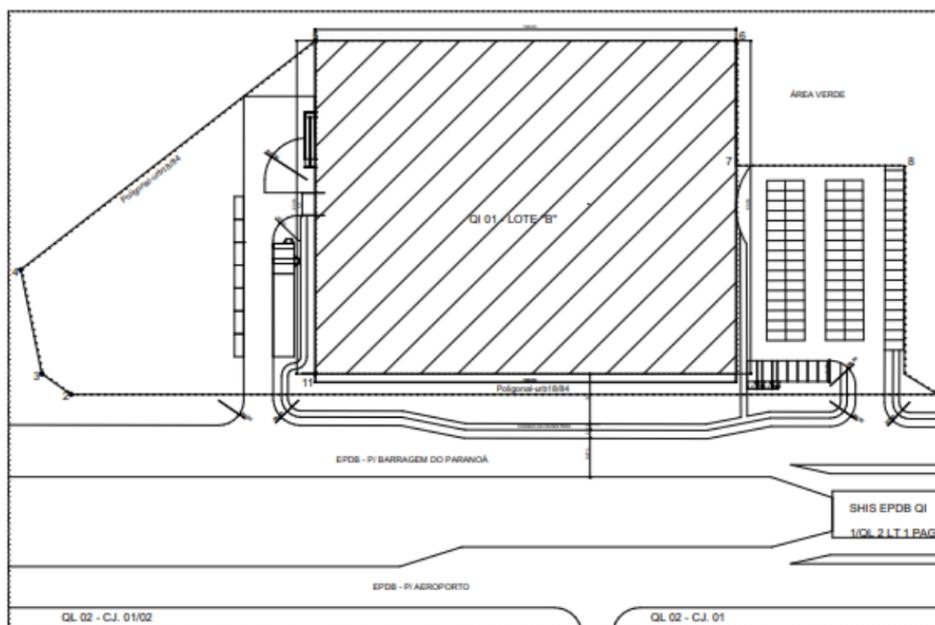
Fig. 03: planta de locação aprovada

Nessa toada, convém discorrer também os acessos ao empreendimento, os quais ocorrem por espaços públicos, ambos devidamente aprovados em momentos passados, como informado no Projeto Arquitetônico - Prancha 01/09 (SEI nº [108486119](#)):

PLANTA DE SITUAÇÃO (Conforme Projeto Aprovado)

No caso do acesso pelo estacionamento público lateral indicado na planta acima, apesar de ele apresentar correspondência ao previsto na URB 18/98, não há, entretanto, que se falar em alteração da sua natureza pública devendo ser revistas as afirmações de que se trata de "estacionamento do empreendimento":

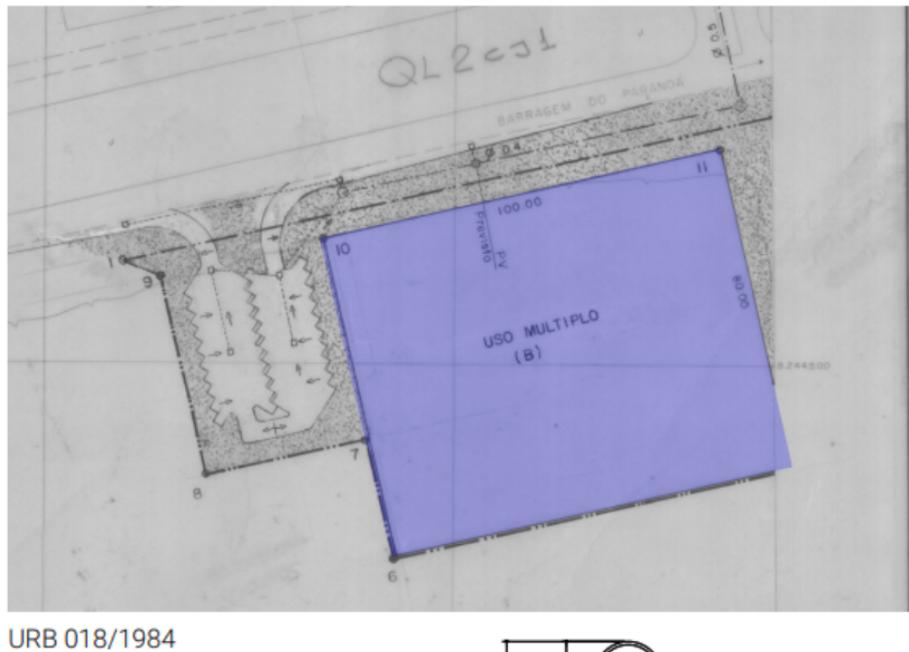
Fig. 04: planta de localização - URB 18/84

URB 018/1984

12. Corrigir menção a estacionamentos do empreendimentos, pois tratam-se de estacionamentos públicos. (páginas 69, 76, 106).
13. Justificar a existência de dispositivos de vigilância (guarita) e de fechamento (cilindros metálicos), no único acesso do estacionamento entre os lotes, considerando que na apresentação do estudo foi mencionado que o CNPq não faz o uso da área. O estudo também cita o acesso como “uma via lateral exclusiva do empreendimento.”. Rever também o item 4.5.6.4.

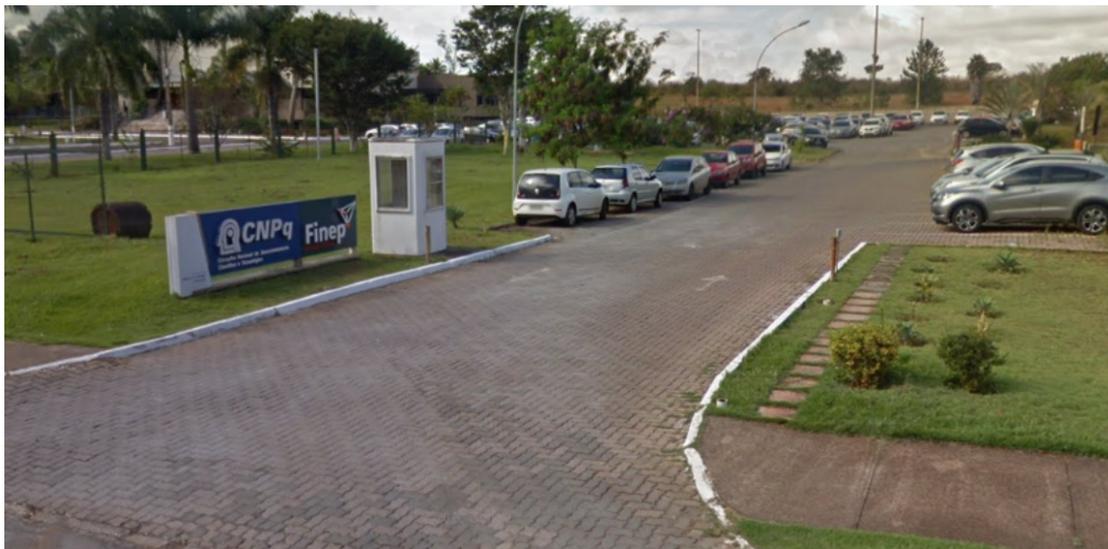
Fig. 05: Acesso ao estacionamento entre o CNPq e a igreja - StreetView/Google Maps

O mesmo deve ocorrer nas referências ao espaço público de acesso de entrada e saída de veículos à garagem do empreendimento, no qual se identifica presença de guarita de segurança e dispositivos para fechamento do espaço, assumindo-se a presunção, também aqui, de espaço "exclusivo do empreendimento", como mencionado e ilustrado, na página 106:
