**SISTEMA VIÁRIO/ ESTACIONAMENTO/ ELUP E PRAÇAS**  
**Relatório de Vistoria**  
**TRECHO 01, 02, 03, 04, 05, 09, 10, 11, 15, 16, 17 e 19**

**Plano de Intervenção Urbana - PIU**  
Região Administrativa de Santa Maria  
RA XIII / RA-SANT

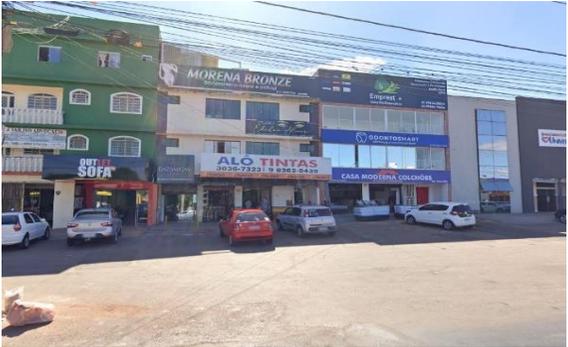
FOTO 01			FOTO 02			FOTO 03

LEVANTAMENTO LOTES UOS Inst/ Inst EP								
VISTORIA - Quadras CL 116 Lotes G9 a G13, CL 118 entre Lotes A, B, C e D e CL 118 Lotes 13 a 24 - TRECHO 01					DATA: 12/07/2022			
ENDEREÇO	SITUAÇÃO	ATIVIDADE	ENDEREÇO	SITUAÇÃO	ATIVIDADE	ENDEREÇO	SITUAÇÃO	ATIVIDADE
Em frente aos CL 116 Lotes G9 a G13	Não previsto em URB	Estacionamento	CL 118 entre Lotes A, B, C, D	Previsto em URB – Estacionamento (parte cercado)	Estacionamento.	CL 118 Lotes I13 a I24	Não previsto em URB -	Estacionamento.

1. Calçadas degradadas, com obstáculos e descontínua;
2. não existem paraciclos implantados;
3. Sem espécies arbóreas;
4. Sem conforto térmico;
5. Sem sinalização viária.

- O Trecho 01 necessita de qualificação:
  1. Promover a acessibilidade universal, com a priorização do pedestre;
  2. Calçadas acessíveis;
  3. Áreas sombreadas com vegetação arbórea;
  4. Percursos livres de obstáculos para pedestres;
  5. Adequar os pontos de travessias aos principais fluxos de circulação dos pedestres;
  6. Integração os espaços públicos;
  7. Verificar a necessidade de regularização ou remoção dos estacionamento implantados em desconformidade com o Projeto de Urbanismo.

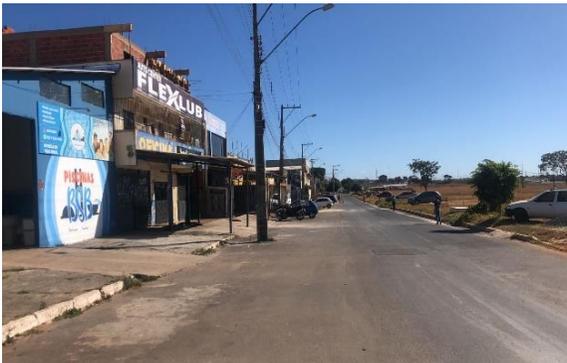
FOTO 04			FOTO 05			FOTO 06

LEVANTAMENTO SISTEMA VIÁRIO								
VISTORIA – AC 319, AC 219 – TRECHO 04					DATA: 22/07/2022			
ENDEREÇO	SITUAÇÃO	ATIVIDADE	ENDEREÇO	SITUAÇÃO	ATIVIDADE	ENDEREÇO	SITUAÇÃO	ATIVIDADE
AC 319 Conjunto A Lotes 8 ao 11	Previsto em URB	Estacionamento Implantado, sem sinalização e acessibilidade, área sem urbanização	AC 319 Conjunto C Lote 16 a 18	Previsto em URB	Estacionamento Implantado, sem sinalização ou acessibilidade, área sem calçadas	AC 319, Conj. B	Previsto em URB	Estacionamento implantado, sem sinalização e sem acessibilidade, calçada obstruída

1. Calçadas degradadas, com obstáculos, descontinua e com ocupação irregular;
2. não existem paraciclos implantados;
3. Sem conforto térmico;
4. Sem sinalização viária.
5. Estacionamentos previstos e implantados conforme URB.

1. Qualificação do espaço urbano;
2. Demarcação de vagas e sinalização de trânsito (sinalização horizontal/vertical);
3. Implantação de calçadas acessíveis;
4. Implantação de paraciclo;
5. Desobstrução das áreas públicas;
6. Desocupação das áreas públicas utilizada irregularmente como estacionamentos nas AC 219, Conjunto D; AC 319, Conjunto A e C.;

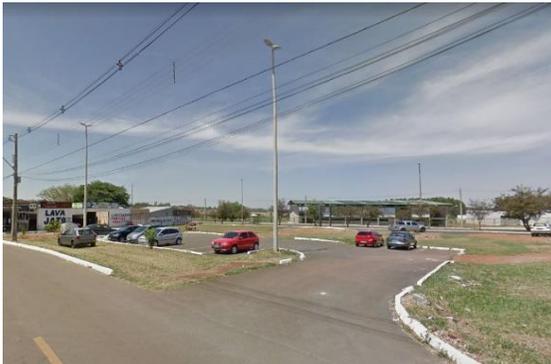
FOTO 01			FOTO 02			FOTO 03

LEVANTAMENTO SISTEMA VIÁRIO								
VISTORIA – Quadras CL 211, CL 312 – TRECHO 05				DATA: 01/08/2022				
ENDEREÇO	SITUAÇÃO	ATIVIDADE	ENDEREÇO	SITUAÇÃO	ATIVIDADE	ENDEREÇO	SITUAÇÃO	ATIVIDADE
CL 312 Lotes C1 ao C10	Previsto em URB	Estacionamento implantado, sem sinalização/ acessibilidade, necessita requalificação e calçadas	CL 312 Lotes C1 ao C10	Previsto em URB	Estacionamento implantado, sem sinalização/ acessibilidade, necessita requalificação e calçadas	CL 312 Lote E	Previsto em URB	Estacionamento implantado, sem sinalização/ acessibilidade, necessita requalificação e calçadas

1. Promover a acessibilidade universal, com a priorização do pedestre;
2. Calçadas acessíveis;
3. Instalação de paraciclos;
4. Áreas sombreadas com vegetação arbórea;
5. Percursos livres de obstáculos para pedestres;
6. Adequar os pontos de travessias aos principais fluxos de circulação dos pedestres;
7. Integração os espaços públicos;
8. Verificar a necessidade de regularização ou remoção dos estacionamento implantados em desconformidade com o Projeto de Urbanismo;
9. Requalificação de estacionamentos implantados e previstos;
10. Demarcação de vagas e sinalização de trânsito..

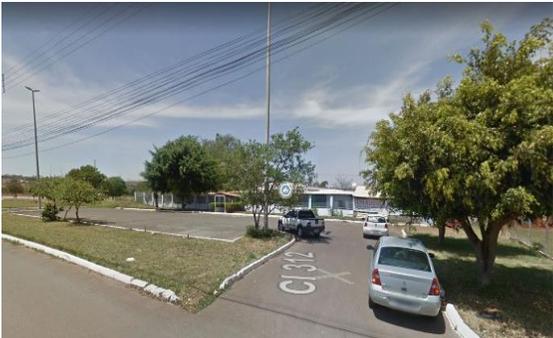
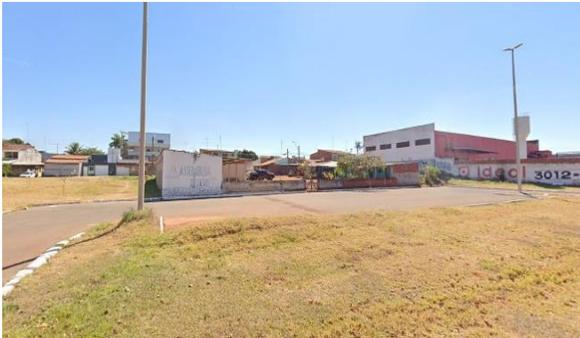
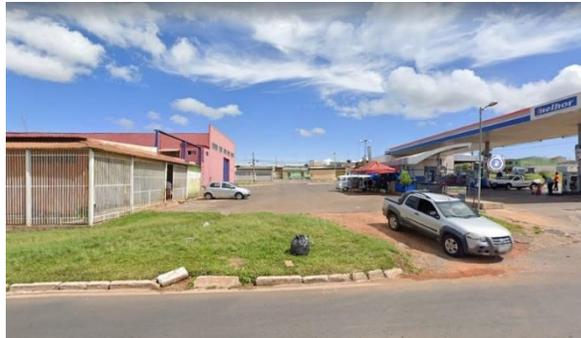
FOTO 04			FOTO 05			FOTO 06

LEVANTAMENTO SISTEMA VIÁRIO								
VISTORIA – Quadras CL 211, CL 312 – TRECHO 05				DATA: 01/08/2022				
ENDEREÇO	SITUAÇÃO	ATIVIDADE	ENDEREÇO	SITUAÇÃO	ATIVIDADE	ENDEREÇO	SITUAÇÃO	ATIVIDADE
CL 312 Lote H	Previsto em URB	Estacionamento implantado, sem sinalização/ acessibilidade, necessita requalificação e calçadas	CL 312 Lote K	Previsto em URB	Estacionamento implantado, sem sinalização/ acessibilidade, necessita requalificação e calçadas	CL 312 Lote N	Previsto em URB	Estacionamento implantado, sem sinalização/ acessibilidade, necessita requalificação e calçadas

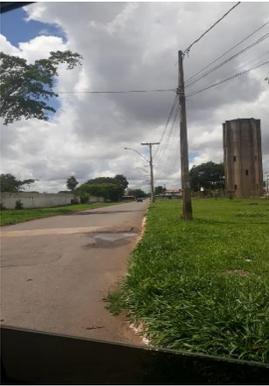
FOTO 10			FOTO 11			FOTO 12

LEVANTAMENTO SISTEMA VIÁRIO								
VISTORIA - QR 119, QR 118, QR 117, QR 116, QR 216 – TRECHO 09				DATA: 16/11/2022				
ENDEREÇO	SITUAÇÃO	ATIVIDADE	ENDEREÇO	SITUAÇÃO	ATIVIDADE	ENDEREÇO	SITUAÇÃO	ATIVIDADE
CL 118	Não previsto em URB	Estacionamento implantado	Cl 118	Não previsto em URB	Estacionamento implantado onde há previsão de Lote	AC 117, Conjunto A	Previsto em URB	Estacionamento não implantado

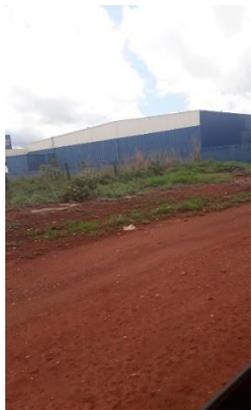
FOTO 13			FOTO 14			FOTO 15

LEVANTAMENTO SISTEMA VIÁRIO								
VISTORIA - QR 119, QR 118, QR 117, QR 116, QR 216 – TRECHO 09					DATA: 16/11/2022			
ENDEREÇO	SITUAÇÃO	ATIVIDADE	ENDEREÇO	SITUAÇÃO	ATIVIDADE	ENDEREÇO	SITUAÇÃO	ATIVIDADE
QR 119, Conjunto H, em frente ao Lote 1	Previsto em URB	Praça não implantada	QR 117	Previsto em URB	Praça parcialmente implantada	QR 119, atrás do Lote do Atacadão	Previsto em URB	Via não implantada

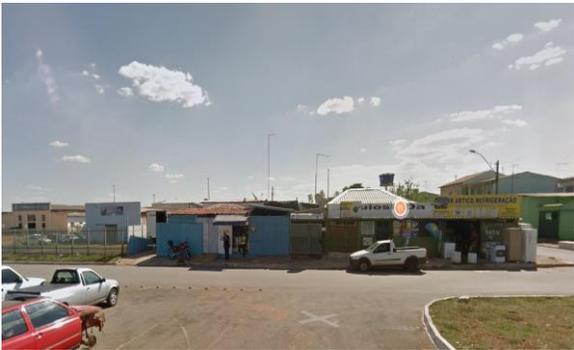
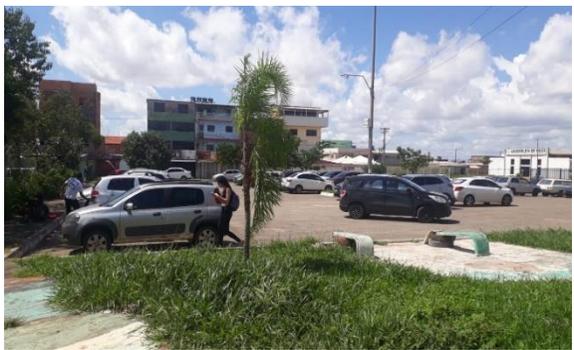
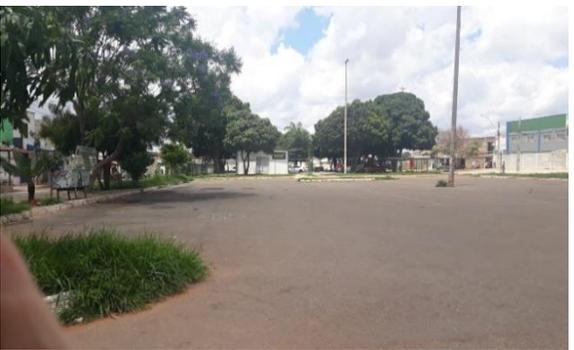
FOTO 01			FOTO 02			FOTO 03

LEVANTAMENTO SISTEMA VIÁRIO								
VISTORIA – QC 1, QR 315, EQ 217/317, EQ 218/318 – TRECHO 10					DATA: 18/11/2022			
ENDEREÇO	SITUAÇÃO	ATIVIDADE	ENDEREÇO	SITUAÇÃO	ATIVIDADE	ENDEREÇO	SITUAÇÃO	ATIVIDADE
ELUP atrás da QR 217 Cj K LT 13	ELUP ocupada irregularmente	Comercial/residencial	QR 315, Cj K	Previsto em URB	Estacionamento Implantado	EQ 218/318	Previsto em URB	Estacionamento Implantado, em frente à UBS de Santa Maria

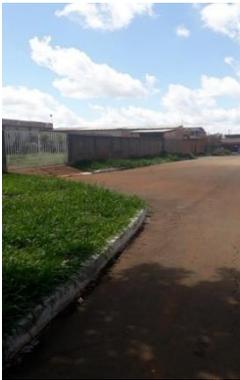
<p>FOTO 04</p>

LEVANTAMENTO SISTEMA VIÁRIO								
VISTORIA – QC 1, QR 315, EQ 217/317, EQ 218/318 – TRECHO 10					DATA: 18/11/2022			
ENDEREÇO	SITUAÇÃO	ATIVIDADE	ENDEREÇO	SITUAÇÃO	ATIVIDADE	ENDEREÇO	SITUAÇÃO	ATIVIDADE
EQ 217/317	Previsto em URB	Estacionamento, em frente à Igreja Casa da Bênção	QC 1 “Parque Recreativo”	Prevista em URB – não registrado	Praça Central Santa Maria (Praça implantada, requalificação das calçadas)	QC 1 “Parque Recreativo”	Prevista em URB – não registrado	Praça Central Santa Maria (Praça implantada, requalificação das calçadas)

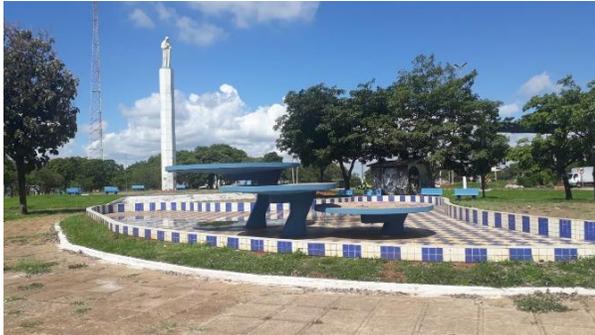
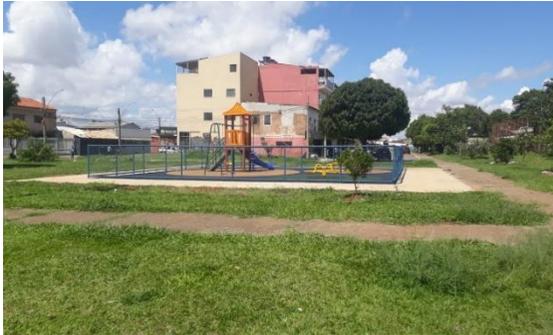
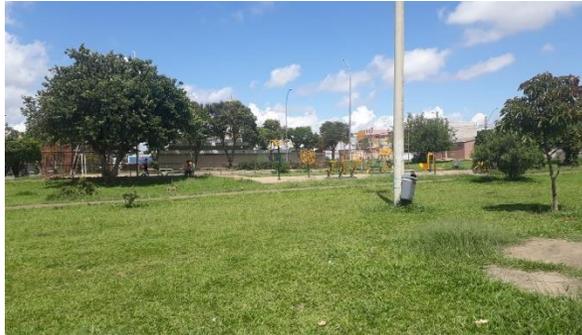
FOTO 10			FOTO 11			FOTO 12

LEVANTAMENTO SISTEMA VIÁRIO								
VISTORIA – QC 1, QR 315, EQ 217/317, EQ 218/318 – TRECHO 10					DATA: 18/11/2022			
ENDEREÇO	SITUAÇÃO	ATIVIDADE	ENDEREÇO	SITUAÇÃO	ATIVIDADE	ENDEREÇO	SITUAÇÃO	ATIVIDADE
QC 1 “Parque Recreativo”	Prevista em URB – não registrado	Praça	EQ 217/218 E 317/318 LT I JARDIM DE INFÂNCIA	Não Previsto em URB (Praça)	Praça implantada em lote de UOS Inst EP (Jardim de Infância), em frente à Escola Classe 218	EQ 217/317	Previsto em URB	Praça implantada, em frente à Escola Classe 218

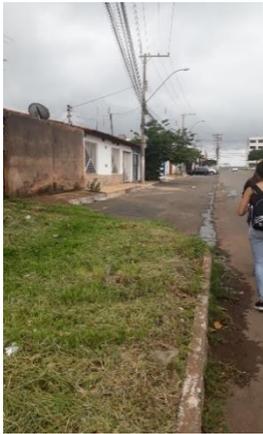
FOTO 01			FOTO 02			FOTO 03

LEVANTAMENTO SISTEMA VIÁRIO								
VISTORIA - CL 212, QR 212, QR 312, CL 312, CL 213, QR 213, CL 313, CL 214, QR 214, CL 315, CL 316, CL 317, CL 318, CL 413, CL 415, CL 416, CL 417, CL 418 – TRECHO 11						DATA: 23/11/2022		
ENDEREÇO	EXECUÇÃO	PROJETO	ENDEREÇO	EXECUÇÃO	PROJETO	ENDEREÇO	EXECUÇÃO	PROJETO
QR 212, Conjunto O	Estacionamento Implantado	Não previsto em URB	QR 212	Estacionamento Não Implantado	Previsto em URB	QR 212	Estacionamento Implantado	Não previsto em URB

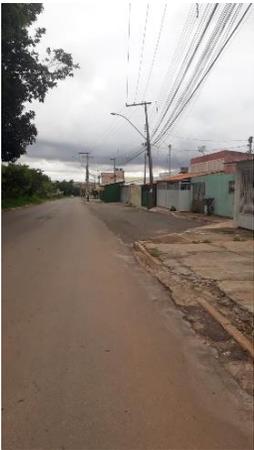
FOTO 04			FOTO 05			FOTO 06

LEVANTAMENTO SISTEMA VIÁRIO								
VISTORIA - CL 212, QR 212, QR 312, CL 312, CL 213, QR 213, CL 313, CL 214, QR 214, CL 315, CL 316, CL 317, CL 318, CL 413, CL 415, CL 416, CL 417, CL 418 – TRECHO 11					DATA: 23/11/2022			
ENDEREÇO	EXECUÇÃO	PROJETO	ENDEREÇO	EXECUÇÃO	PROJETO	ENDEREÇO	EXECUÇÃO	PROJETO
QR 312	Estacionamento Implantado	Não previsto em URB	QR 213	Praça prevista parcialmente implantada, em frente ao Centro Espírita	Previsto em URB	QR 214/213	Estacionamento Implantado	Previsto em URB

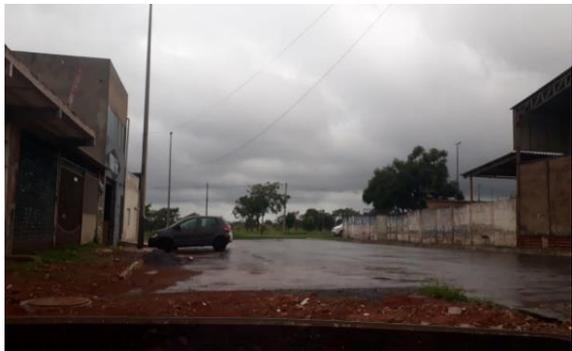
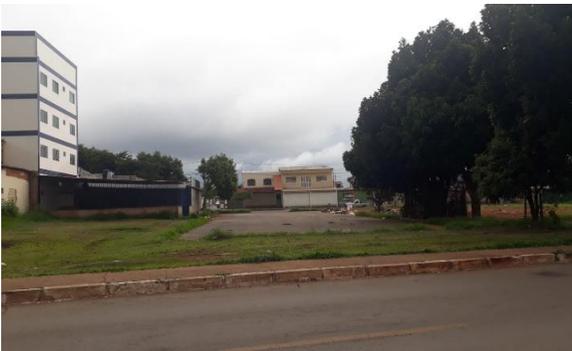
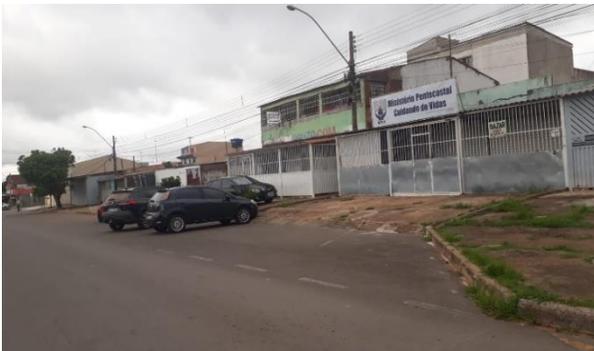
FOTO 07			FOTO 08			FOTO 09

LEVANTAMENTO SISTEMA VIÁRIO								
VISTORIA - CL 212, QR 212, QR 312, CL 312, CL 213, QR 213, CL 313, CL 214, QR 214, CL 315, CL 316, CL 317, CL 318, CL 413, CL 415, CL 416, CL 417, CL 418 – TRECHO 11					DATA: 23/11/2022			
ENDEREÇO	EXECUÇÃO	PROJETO	ENDEREÇO	EXECUÇÃO	PROJETO	ENDEREÇO	EXECUÇÃO	PROJETO
QR 312	Estacionamento Implantado	Previsto em URB	QR 212	Estacionamento Implantado	Previsto em URB	QR 214, Conjunto 9	Estacionamento Implantado	Previsto em URB

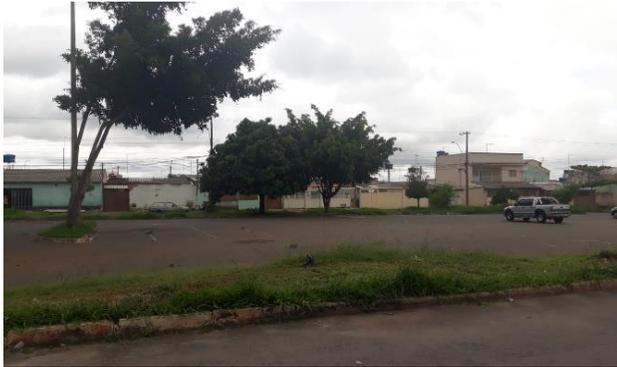
<p>FOTO 10</p>

LEVANTAMENTO SISTEMA VIÁRIO								
VISTORIA - CL 212, QR 212, QR 312, CL 312, CL 213, QR 213, CL 313, CL 214, QR 214, CL 315, CL 316, CL 317, CL 318, CL 413, CL 415, CL 416, CL 417, CL 418 – TRECHO 11						DATA: 23/11/2022		
ENDEREÇO	EXECUÇÃO	PROJETO	ENDEREÇO	EXECUÇÃO	PROJETO	ENDEREÇO	EXECUÇÃO	PROJETO
QR 313	Estacionamento Implantado, ao lado da Igreja	Previsto em URB	QR 213	Estacionamento Implantado, ao lado da Escola Classe 213	Previsto em URB	QR 313	Estacionamento Implantado, ao lado da Igreja do Nazareno	Previsto em URB

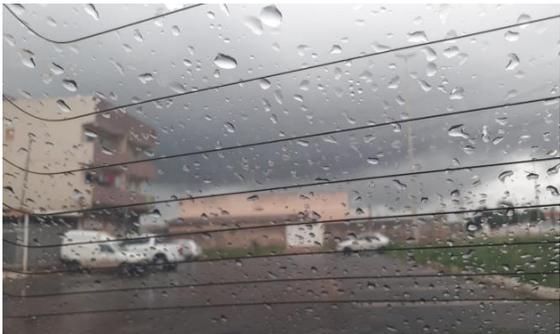
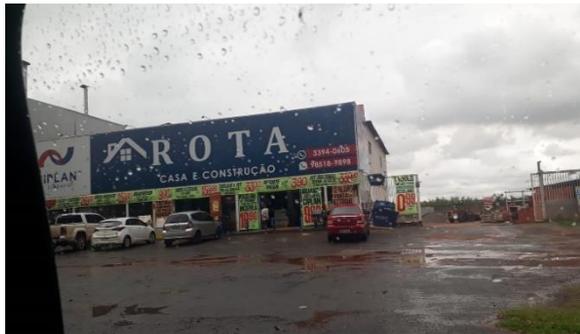
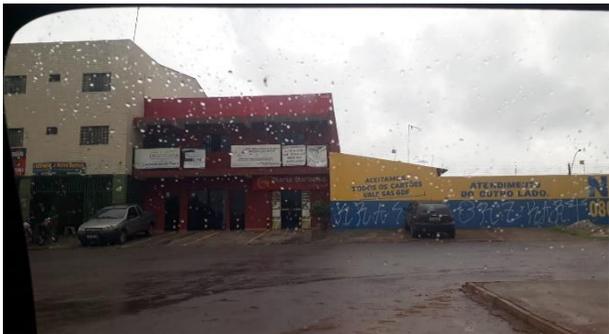
FOTO 13			FOTO 14			FOTO 15

LEVANTAMENTO SISTEMA VIÁRIO								
VISTORIA - CL 212, QR 212, QR 312, CL 312, CL 213, QR 213, CL 313, CL 214, QR 214, CL 315, CL 316, CL 317, CL 318, CL 413, CL 415, CL 416, CL 417, CL 418 – TRECHO 11					DATA: 23/11/2022			
ENDEREÇO	EXECUÇÃO	PROJETO	ENDEREÇO	EXECUÇÃO	PROJETO	ENDEREÇO	EXECUÇÃO	PROJETO
CL 315	Estacionamento Implantado, ao lado do lote da Igreja	Previsto em URB	CL 315	Estacionamento Implantado	Previsto em URB	CL 317	Estacionamento Implantado	Previsto em URB

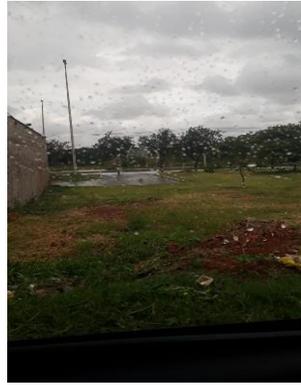
FOTO 16			FOTO 17			FOTO 18

LEVANTAMENTO SISTEMA VIÁRIO								
VISTORIA - CL 212, QR 212, QR 312, CL 312, CL 213, QR 213, CL 313, CL 214, QR 214, CL 315, CL 316, CL 317, CL 318, CL 413, CL 415, CL 416, CL 417, CL 418 – TRECHO 11						DATA: 23/11/2022		
ENDEREÇO	EXECUÇÃO	PROJETO	ENDEREÇO	EXECUÇÃO	PROJETO	ENDEREÇO	EXECUÇÃO	PROJETO
CL 312	Estacionamento Implantado, ao lado do lote da Igreja	Previsto em URB	CL 312	Estacionamento Implantado, em frente ao lote da Igreja	Previsto em URB	Cl 312, Lote K	Estacionamento Implantado	Previsto em URB

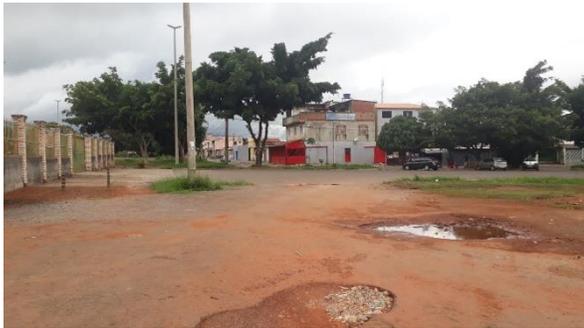
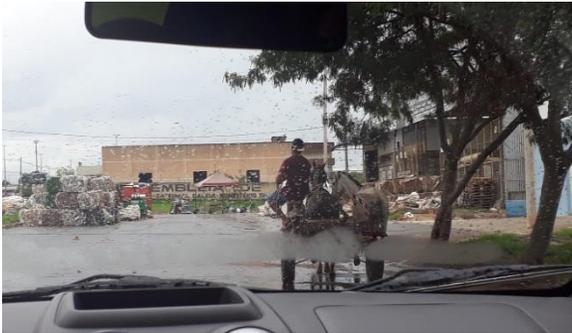
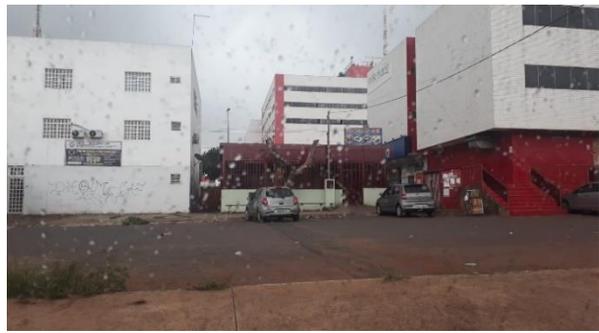
FOTO 19			FOTO 20			FOTO 21

LEVANTAMENTO SISTEMA VIÁRIO								
VISTORIA - CL 212, QR 212, QR 312, CL 312, CL 213, QR 213, CL 313, CL 214, QR 214, CL 315, CL 316, CL 317, CL 318, CL 413, CL 415, CL 416, CL 417, CL 418 – TRECHO 11					DATA: 23/11/2022			
ENDEREÇO	EXECUÇÃO	PROJETO	ENDEREÇO	EXECUÇÃO	PROJETO	ENDEREÇO	EXECUÇÃO	PROJETO
CL 312	Estacionamento Não implantado, atrás do Lote Inst	Previsto em URB	CL 413	Estacionamento Implantado, ocupado com recicláveis	Previsto em URB	CL 214	Estacionamento Implantado, atrás dos lotes comerciais	Previsto em URB

- Requalificação de estacionamentos implantados e previstos, com demarcação de vagas e sinalização de trânsito e com a implantação de calçadas acessíveis;
- Desobstrução do estacionamento ocupado irregularmente com materiais recicláveis na CL 413, recuperando passeio com calçadas acessíveis;
- Implementação da Praça, localizada na QR 213, conforme previsto em URB.

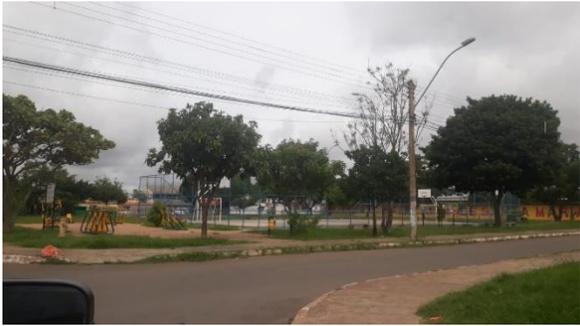
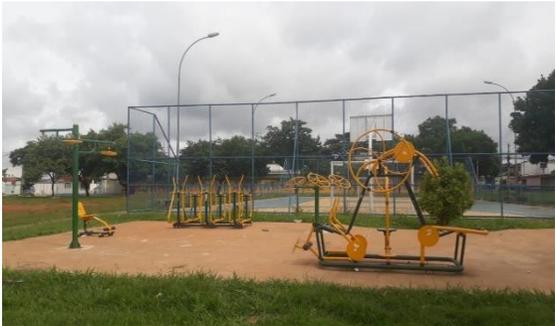
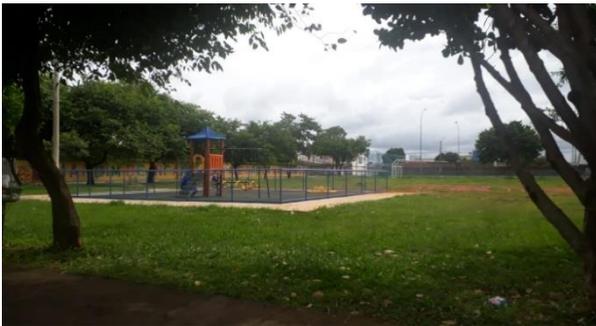
FOTO 01			FOTO 02			FOTO 03

LEVANTAMENTO SISTEMA VIÁRIO								
VISTORIA - Quadras QR 116, QR 117, QR 118, AC 119, AC 219, AC 319, AC 419, EQ 218/318, EQ 216/316, EQ 213/313, EQ 212/312 – TRECHO 15						DATA: 05/01/2023		
ENDEREÇO	EXECUÇÃO	PROJETO	ENDEREÇO	EXECUÇÃO	PROJETO	ENDEREÇO	EXECUÇÃO	PROJETO
QR 116, Conjunto F	Praça implantada. Com PEC e Quadra. Necessita manutenção (grama), bancos, postes, lixeiras	Previsto em URB	QR 116, Conjunto F	Praça implantada. Com PEC e Quadra. Necessita manutenção (grama), bancos, postes, lixeiras	Previsto em URB	QR 116, Conjunto F	Praça implantada. Com PEC e Quadra. Necessita manutenção (grama), bancos, postes, lixeiras	Previsto em URB

- Requalificação de praças implantadas e previstas, com mobiliário urbano (bancos, postes adequados à altura do pedestre, lixeiras), arborização e implantação de calçadas acessíveis, nas quadras QR 116, QR 117, QR 118, AC 219, AC 319, AC 419, EQ 213/313, EQ 217/317;
- Requalificação de praça implantada, não prevista, em área de ELUP na EQ 216/316, com mobiliário urbano (bancos, postes adequados à altura do pedestre, lixeiras), arborização e implantação de calçadas acessíveis;
- Implementação de Praças, localizadas na AC 119, AC 419, EQ 212/312, conforme previsto em URB.

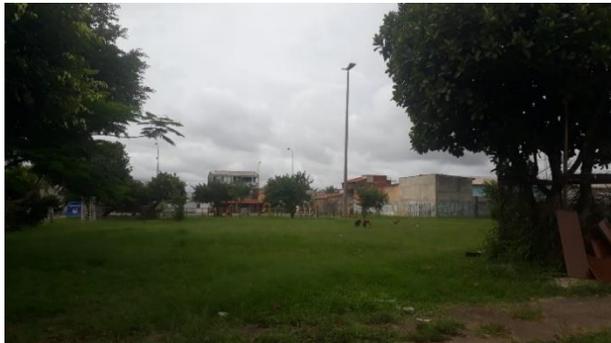
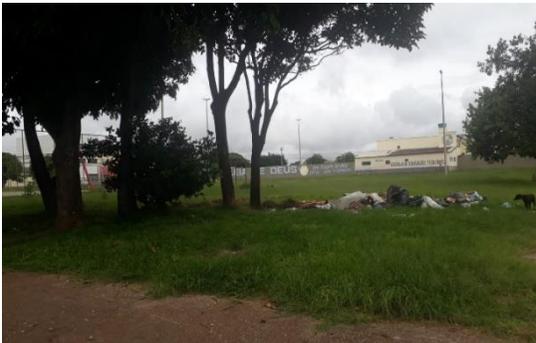
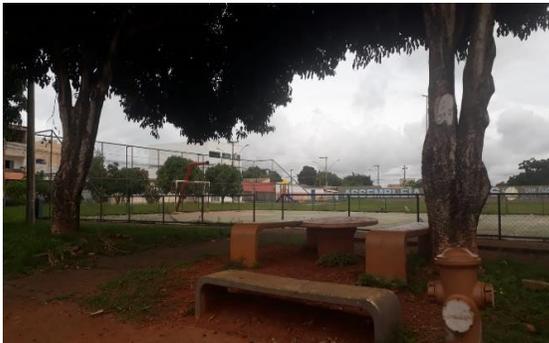
FOTO 04			FOTO 05			FOTO 06

LEVANTAMENTO SISTEMA VIÁRIO								
VISTORIA - Quadras QR 116, QR 117, QR 118, AC 119, AC 219, AC 319, AC 419, EQ 218/318, EQ 216/316, EQ 213/313, EQ 212/312 – TRECHO 15						DATA: 05/01/2023		
ENDEREÇO	EXECUÇÃO	PROJETO	ENDEREÇO	EXECUÇÃO	PROJETO	ENDEREÇO	EXECUÇÃO	PROJETO
QR 117, conjunto N	Praça prevista parcialmente implantada - necessita requalificação	Previsto em URB	QR 118, conjunto P	Praça implantada - precisa de requalificação	Previsto em URB	QR 118, conjunto P	Praça implantada - precisa de requalificação	Previsto em URB

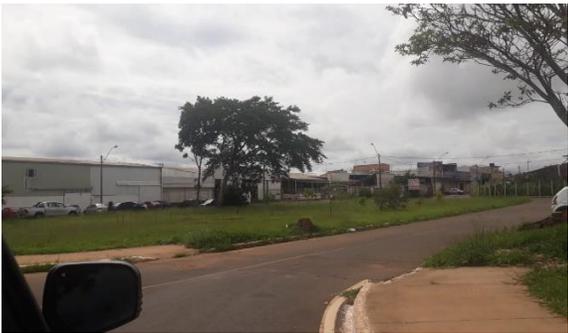
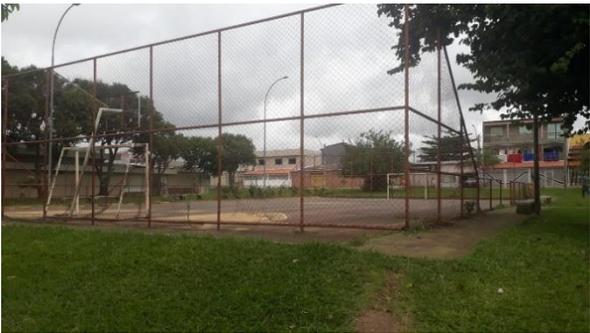
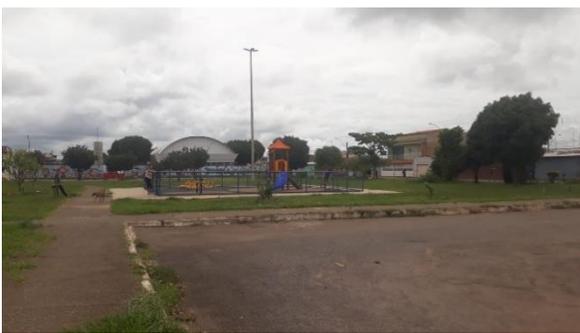
FOTO 10			FOTO 11			FOTO 12

LEVANTAMENTO SISTEMA VIÁRIO								
VISTORIA – Quadras QR 116, QR 117, QR 118, AC 119, AC 219, AC 319, AC 419, EQ 218/318, EQ 216/316, EQ 213/313, EQ 212/312 – TRECHO 15					DATA: 05/01/2023			
ENDEREÇO	EXECUÇÃO	PROJETO	ENDEREÇO	EXECUÇÃO	PROJETO	ENDEREÇO	EXECUÇÃO	PROJETO
AC 419	Praça não implantada (com plantação de mudas), sem urbanização (calçadas), e com mato alto	Previsto em URB	EQ 217/317, Em frente a Escola Classe CEF 218	Praça implantada, com PEC, parquinho e quadra (precisa de requalificação)	Previsto em URB	EQ 217/317, Em frente a Escola Classe CEF 218	Praça implantada, com PEC, parquinho e quadra (precisa de requalificação)	Previsto em URB

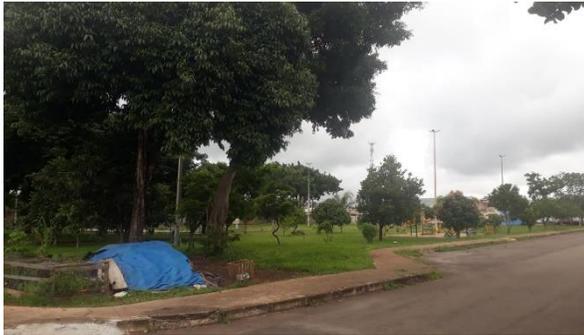
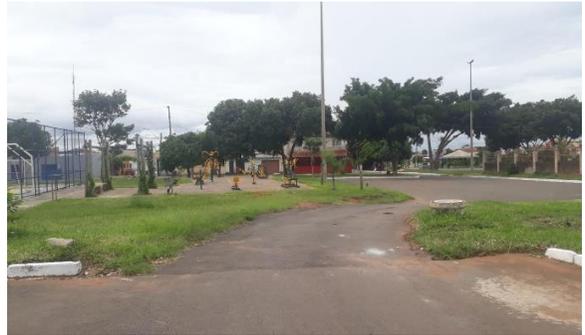
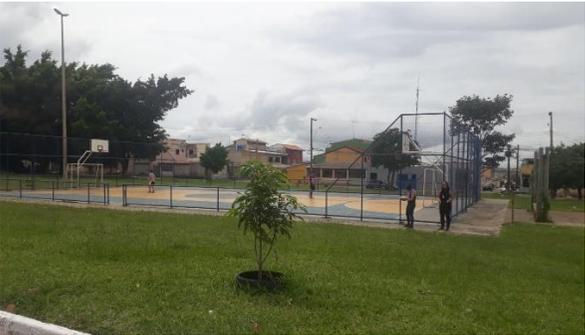
FOTO 13			FOTO 14			FOTO 15

LEVANTAMENTO SISTEMA VIÁRIO								
VISTORIA - Quadras QR 116,117,118/AC 119, 219, 319, 419/EQ 218-318/EQ 216-316/ EQ 213-313/EQ 212-312 – TRECHO 15					DATA: 05/01/2023			
ENDEREÇO	EXECUÇÃO	PROJETO	ENDEREÇO	EXECUÇÃO	PROJETO	ENDEREÇO	EXECUÇÃO	PROJETO
EQ 216/316, Conjunto J	Praça implantada - em área de ELUP - Quadra, PEC, necessita manutenção e requalificação	Não previsto em URB	EQ 213/313	Praça implantada - quadra, PEC - precisa mobiliário urbano - tem barracas irregulares	Previsto em URB	EQ 213/313	Praça implantada - quadra, PEC - precisa mobiliário urbano - tem barracas irregulares	Previsto em URB

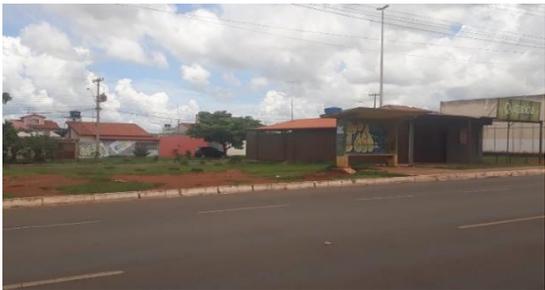
<p>FOTO 13</p>

**13 - CL 304** – Situação atual - Não Implantada - previsto em PR ou URB (**Foto 13**)

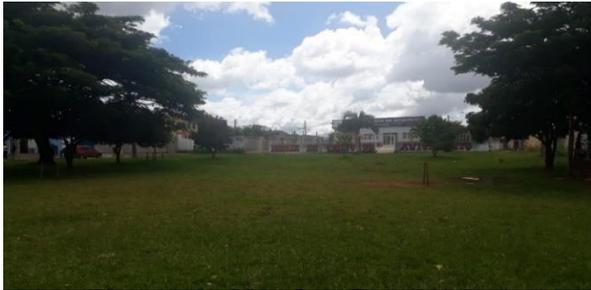
<p>FOTO 14</p>

**14 - CL 204** – Situação atual - Não Implantada - previsto em PR ou URB (**Foto 14**)

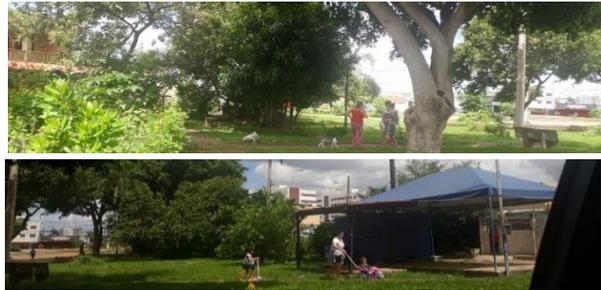
**15 - QD 205, CJ. A/G** (**Foto 15**)

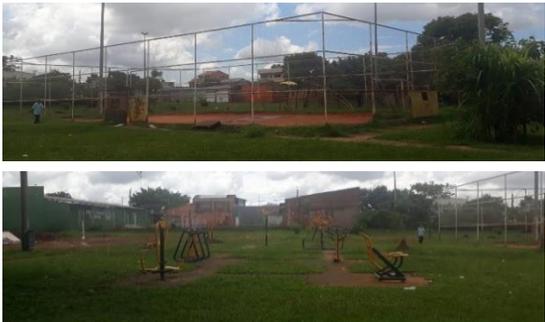
<p>FOTO 16</p>

**16 - EQ 304/307 CJ B LT 1**– Situação atual - Implantada - não prevista em PR ou URB (**Foto 16**)

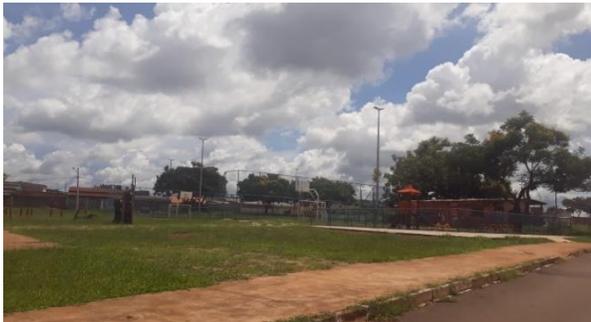
<p>FOTO 17</p>

#### **17 - EQ 304/307 (Foto 17)**

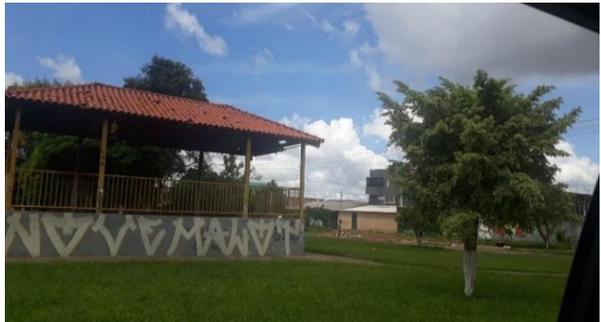
<p>FOTO 18</p>

#### **18 – QD 205 (Foto 18)**

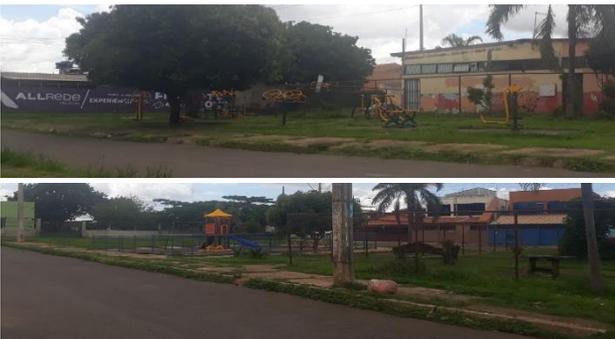
#### **20 - QR 207, LT 1/ELUP – Espaços Livres de Uso Público – Situação atual - Implantada - não prevista em PR ou URB (Foto 20)**

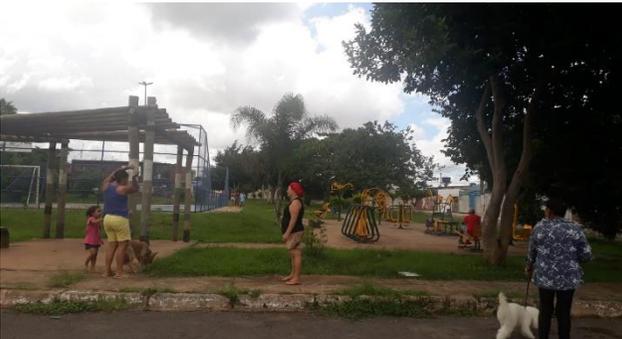
**21 - EQ 208/308 LT 1 (Foto 21)**

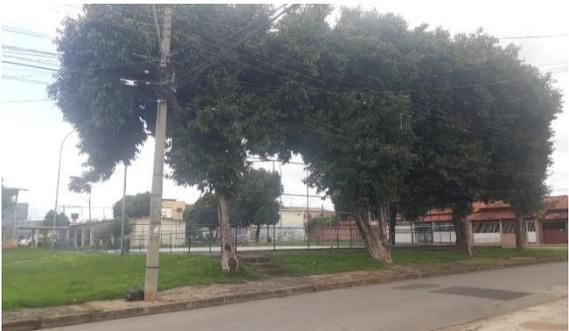
**22- EQ 209/309 (Foto 22)**

A Praça, EQ 209/309 LT 1, é parte do Projeto de Urbanismo URB 86/92 FL 24/48, registrado em cartório. A área de praça encontra-se ocupada com uma Quadra Poliesportiva, caminhos, calçadas, grama e algumas espécies arbóreas. A Quadra Poliesportiva necessita de qualificação, alambrado está danificado, as calçadas deterioradas. A área necessita de qualificação. Deve ser emitida Diretrizes de Paisagismo – DIPA.

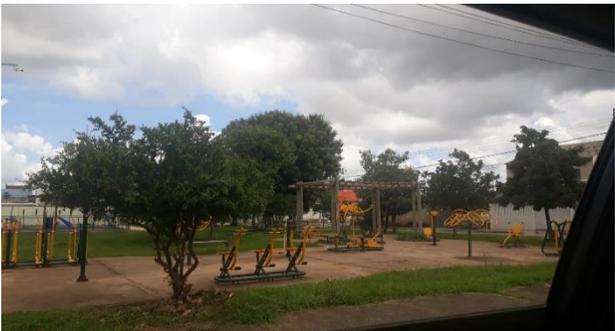
**23- EQ 209/309 (Foto 23)**

A Praça, EQ 209/309, é parte do Projeto de Urbanismo URB 86/92 FL 24/48, registrado em cartório. A praça possui um Parque Infantil, uma Ponto de Encontro Comunitário – PEC, algumas espécies arbóreas, as calçadas estão degradadas necessitando de implantação de novas calçadas.

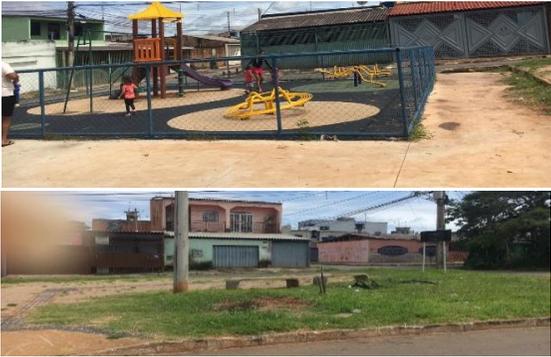
LEVANTAMENTO PRAÇAS								
VISTORIA - QR 203, QR 303, QR 204						DATA: 24/01/2023		
ENDEREÇO	SITUAÇÃO	ATIVIDADE	ENDEREÇO	SITUAÇÃO	ATIVIDADE	ENDEREÇO	SITUAÇÃO	ATIVIDADE
EQ 203, CONJ. I-J/ELUP	Praça - não prevista em PR ou URB - ELUP	Praça (parque infantil/espço de convivência)	QR 303 CJ I-J/ELUP	Praça - não prevista em PR ou URB - ELUP	Praça (espço de convivência)	QR 303 CJ C-D/ELUP	Praça - não prevista em PR ou URB - ELUP	Praça - Espaço de convivência

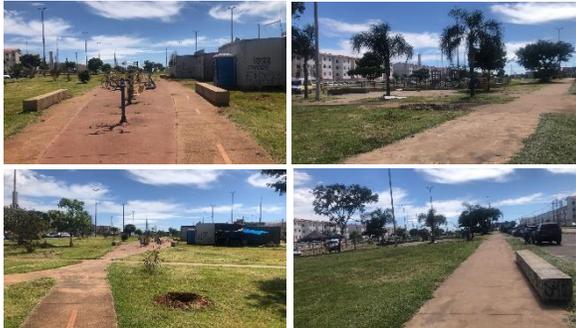
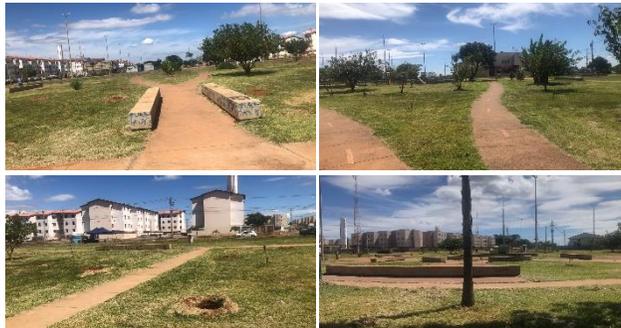
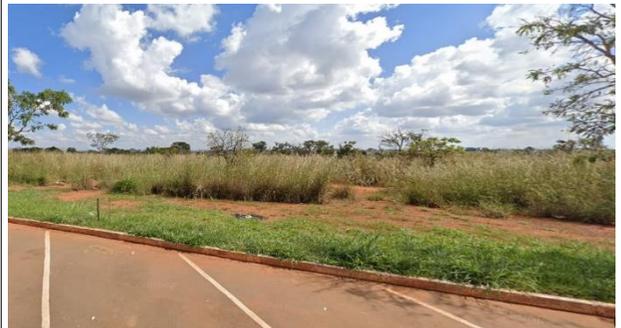
<p>FOTO 01</p> <p>FOTO 02</p> <p>FOTO 03</p>

LEVANTAMENTO PRAÇAS								
VISTORIA - AC 104, CL 204, 109, 110, AC 401					DATA: 02/02/2023			
ENDEREÇO	SITUAÇÃO	ATIVIDADE	ENDEREÇO	SITUAÇÃO	ATIVIDADE	ENDEREÇO	SITUAÇÃO	ATIVIDADE
Praça - Av. Monumental (entre a Rua 200 e 600)	Implantada - prevista em PR ou URB	Praça	Praça – Av. Monumental (entre a Rua 300 e 500)	Implantada - prevista em PR ou URB	Praça	Praça – Rua 400	Não Implantada - previsto em PR ou URB	-
