Diretrizes para Intervenção Viária - SEDUH/SEADUH/COGEST/DIOEST

DIV 23/2023

REQUALIFICAÇÃO DAS ENTREQUADRAS DE CEILÂNDIA – EQNN, EQMN, EQNO E EQNP

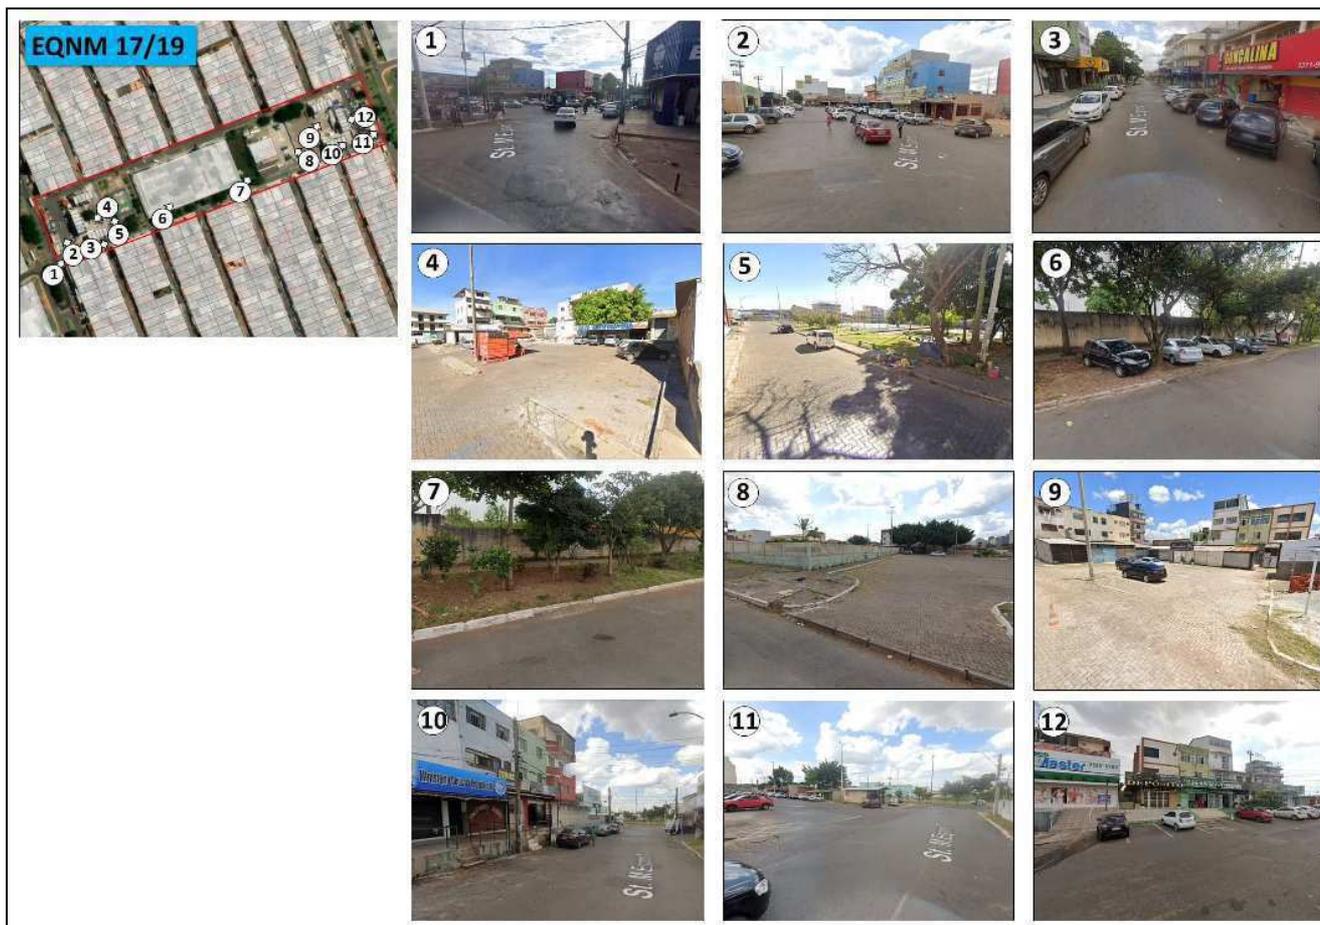
Figura 19: Diagnóstico – EQNM 17/19. Fonte: Mapoteca/SEDUH

- Foto 1 - Fluxo viário necessitando reordenação, com possibilidade de conflitos na via;
- Foto 2 - Estacionamento implantado conforme projeto registrado, necessitando reordenação;
- Foto 3 – Estacionamentos ao longo da via para reordenação; ausência de calçadas;
- Foto 4 – Estacionamento para requalificação;
- Foto 5 – Acesso viário irregular, não previsto em projeto;
- Foto 6 – Área prevista como estacionamento não implantado. Veículos estacionando em área pública sem a devida estrutura;
- Foto 7 – Ocupação de área pública, local murado;
- Foto 8 – Igreja ocupando área pública e bolsão de estacionamento não previsto em projeto, implantado em local de ELUP;

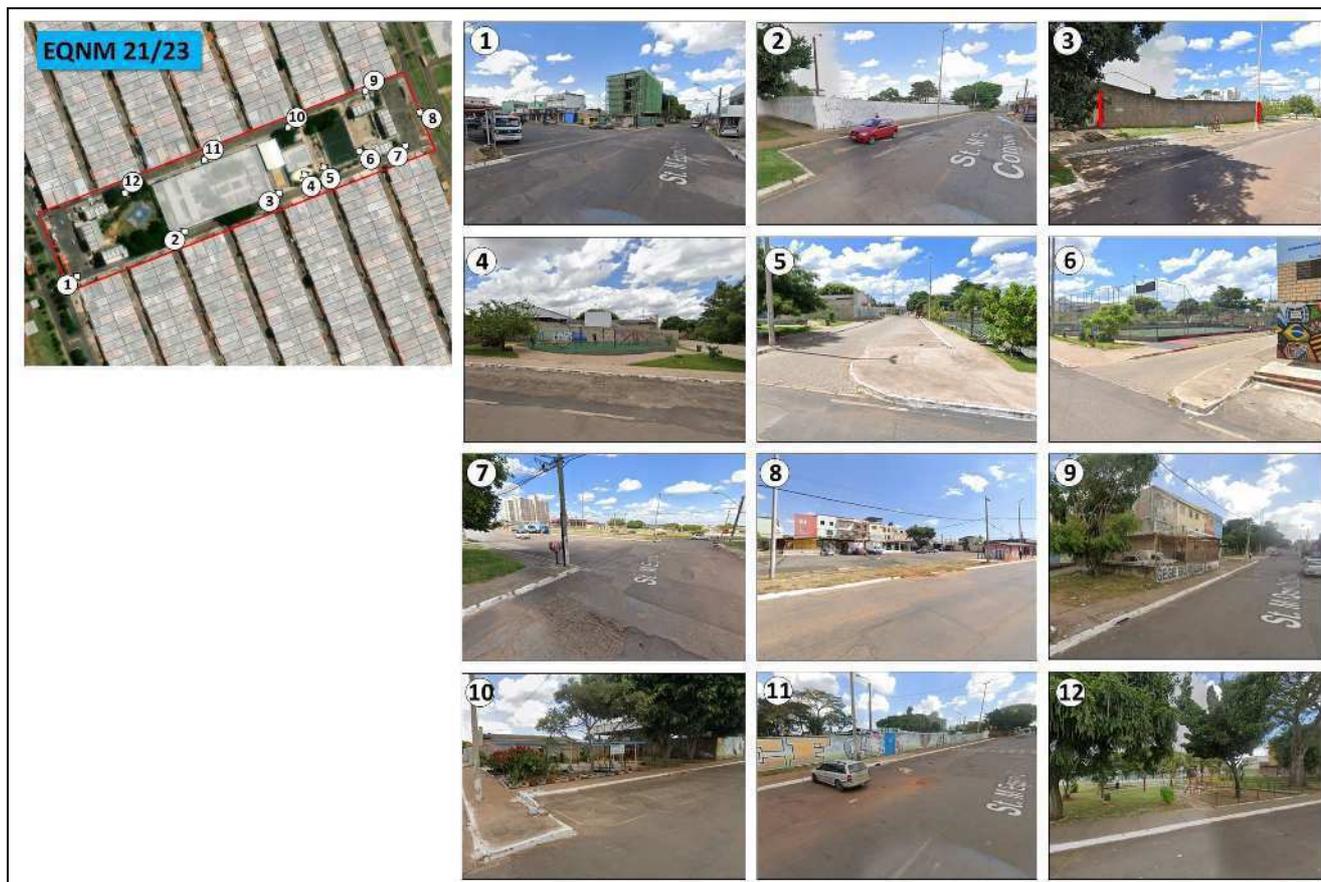
Figura 21: Diagnóstico – EQNM 21/23. Fonte: Mapoteca/SEDUH

- Foto 1 – Fluxo viário e estacionamento necessitando reordenação, com possibilidade de conflitos na via;
- Foto 2 – Estacionamento implantado de acordo com projeto registrado;
- Foto 3 – Extensão de lote ocupando área pública;
- Foto 4 – Implantação de playground próximo a escola;
- Foto 5 – Acesso viário e estacionamento não previsto em projeto;
- Foto 6 – Acesso viário não previsto em projeto;
- Foto 7 – Fluxo viário e estacionamento necessitando reordenação, com possibilidade de conflitos na via;
- Foto 8 – Abrigo de ônibus previsto para o local, não implantado;
- Foto 9 – Ocupação e cercamento de área pública;
- Foto 10 – Pequena praça implantada para reordenação;
- Foto 11 – Estacionamento e área para embarque e desembarque de alunos implantados de acordo com projeto;
- Foto 12 – Praça implantada e conservada;

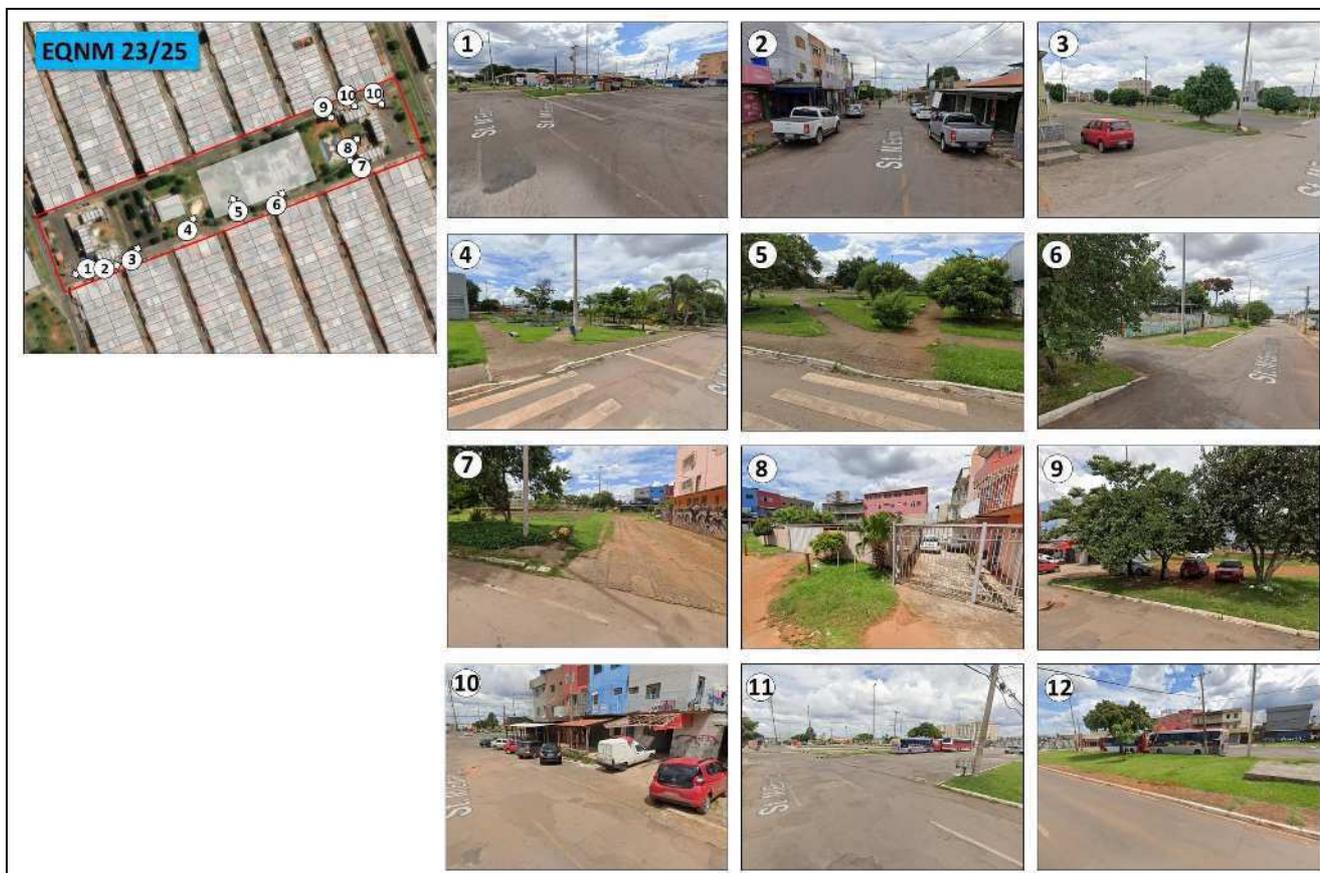
Figura 22: Diagnóstico – EQNM 23/25. Fonte: Mapoteca/SEDUH

- Foto 1 – Fluxo viário e estacionamento necessitando reordenação, com possibilidade de conflitos na via;
- Foto 2 – Estacionamentos paralelos com a via implantados, necessitando reordenação;

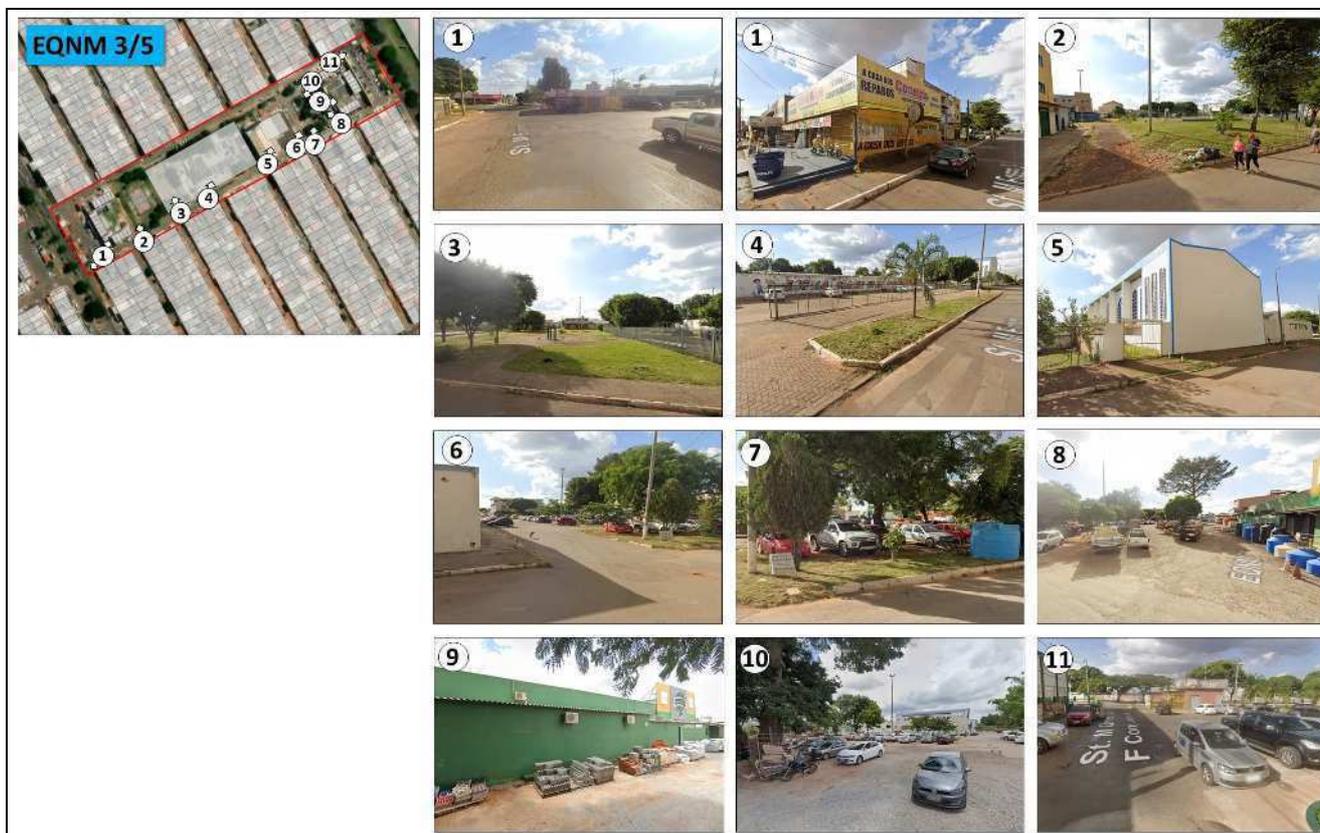
Figura 24: Diagnóstico – EQNM 3/5. Fonte: Mapoteca/SEDUH

- Foto 1 – Fluxo viário e estacionamento necessitando reordenação, com possibilidade de conflitos na via; ocupação de área pública;
- Foto 2 – Indício de acesso viário irregular, praça pública necessitando de requalificação;

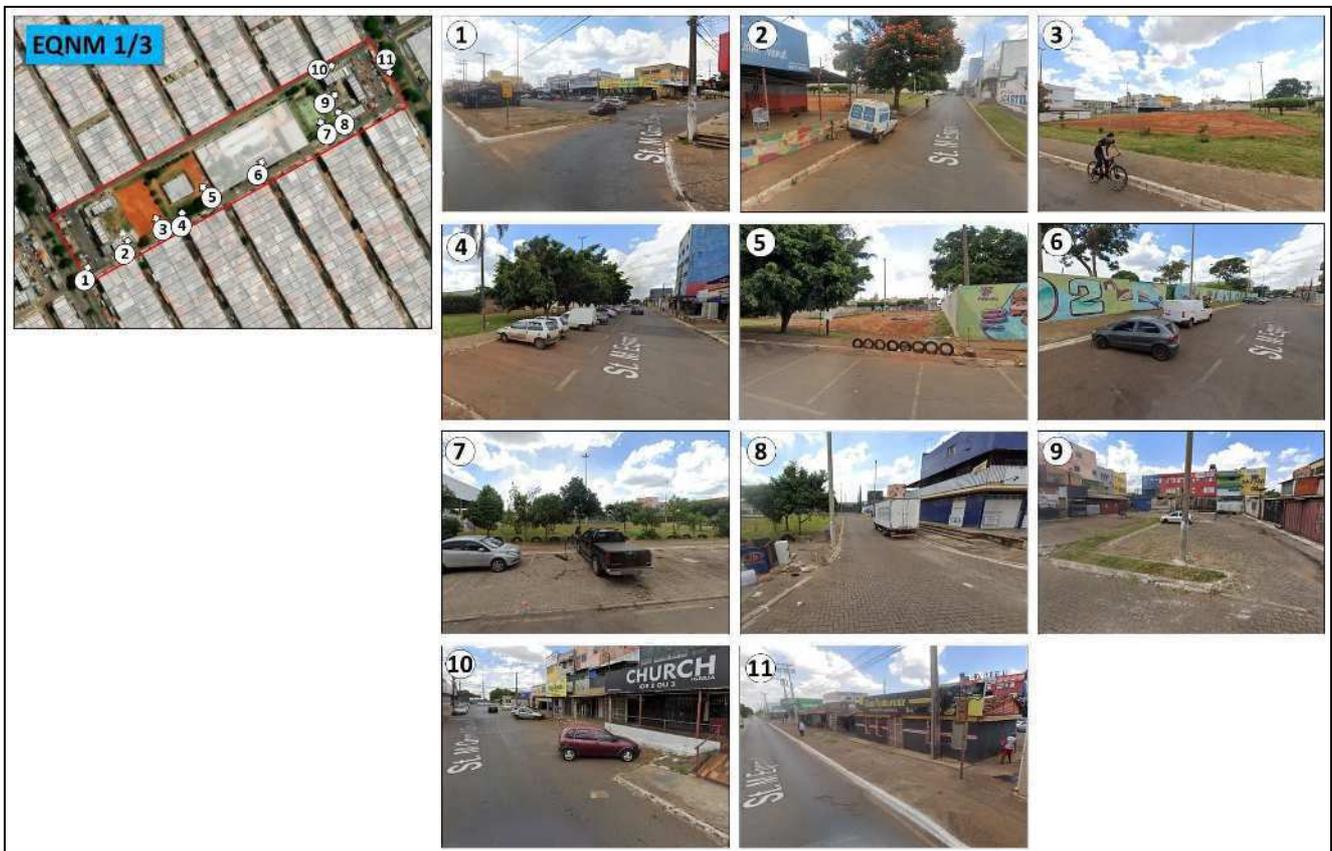
Figura 25: Diagnóstico – EQNM 1/3. Fonte: Mapoteca/SEDUH

- Foto 1 – Fluxo viário e estacionamento necessitando reordenação, com possibilidade de conflitos na via;
- Foto 2 – Ausência de estacionamento, veículos estacionados sobre calçadas;
- Foto 3 – Campo de futebol improvisado implantado em local destinado a ELUP;
- Foto 4 – Estacionamento implantado adequadamente;
- Foto 5 – Área de ELUP sem uso específico;
- Foto 6 – Estacionamento e área para embarque e desembarque implantado adequadamente em frente à escola;
- Foto 7 – Praça de esporte implantada em área de ELUP, juntamente com estacionamento;
- Foto 8 – Acesso viário irregular, não previsto em projeto;
- Foto 9 – Estacionamento para requalificação;
- Foto 10 – Estacionamento implantado, ausência de calçadas acessíveis;
- Foto 11 – Abrigo de ônibus previsto para o local não implantado;

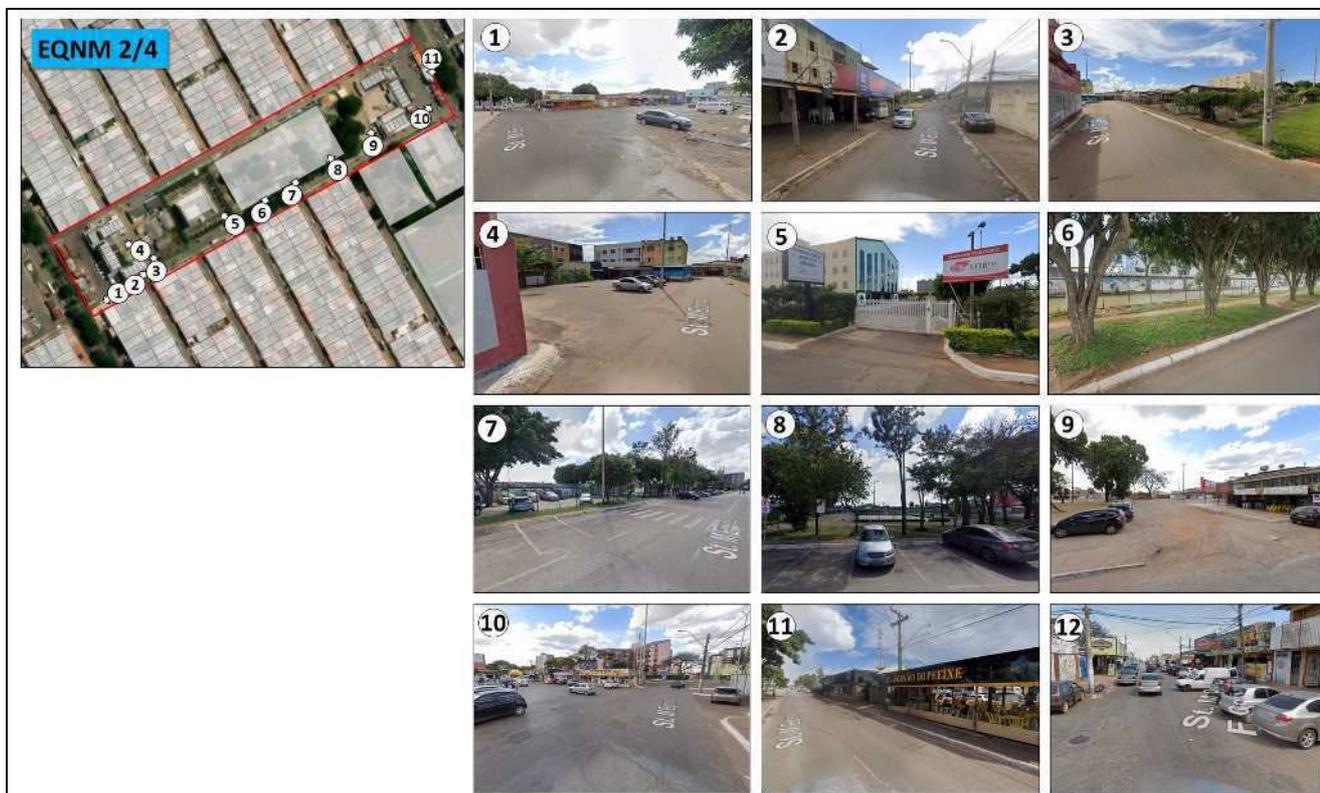
Figura 26: Diagnóstico – EQNM 2/4. Fonte: Mapoteca/SEDUH

- Foto 1 – Fluxo viário e estacionamento necessitando reordenação, com possibilidade de conflitos na via;
- Foto 2 – Ausência de estacionamentos, veículos estacionam sobre a calçada, além da ocupação de área pública por comércio;

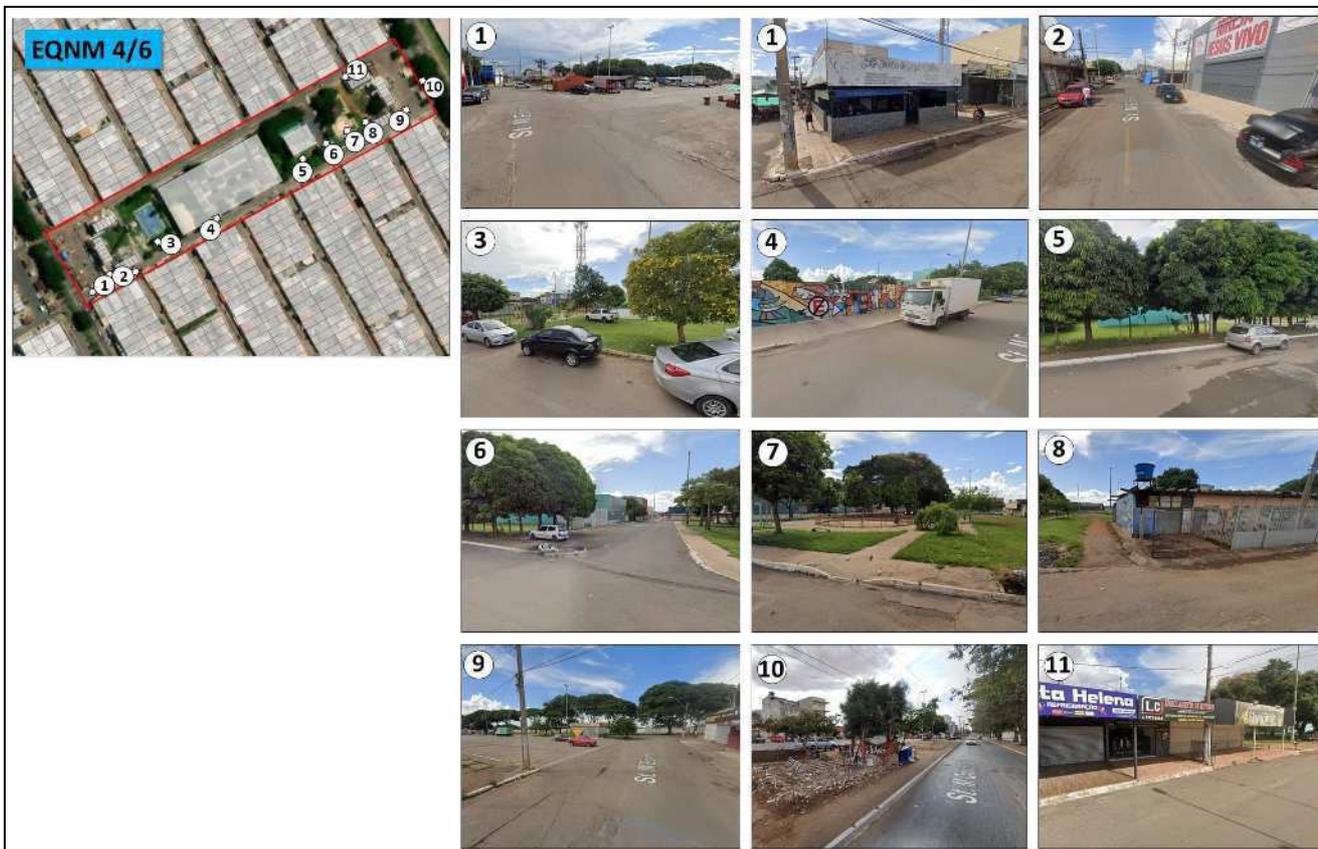
Figura 27: Diagnóstico – EQNM 4/6. Fonte: Mapoteca/SEDUH

- Foto 1 – Fluxo viário e estacionamento necessitando reordenação, com possibilidade de conflitos na via;
- Foto 2 – Ocupação de área pública;
- Foto 3 – Ausência de estacionamentos, resultando paradas em locais inapropriados;
- Foto 4 – Estacionamento em frente à escola necessitando reordenação;
- Foto 5 – Área pública cercada por lote da igreja;
- Foto 6 – Acesso viário e estacionamento irregulares não previstos em projeto;
- Foto 7 – Praça necessitando requalificação;
- Foto 8 – Indício de utilização de acesso viário irregular; ocupação de área pública;
- Foto 9 – Fluxo viário e estacionamento necessitando reordenação, com possibilidade de conflitos na via;
- Foto 10 – Abrigo de ônibus previsto para o local não implantado;
- Foto 11 – Ocupação de área pública;

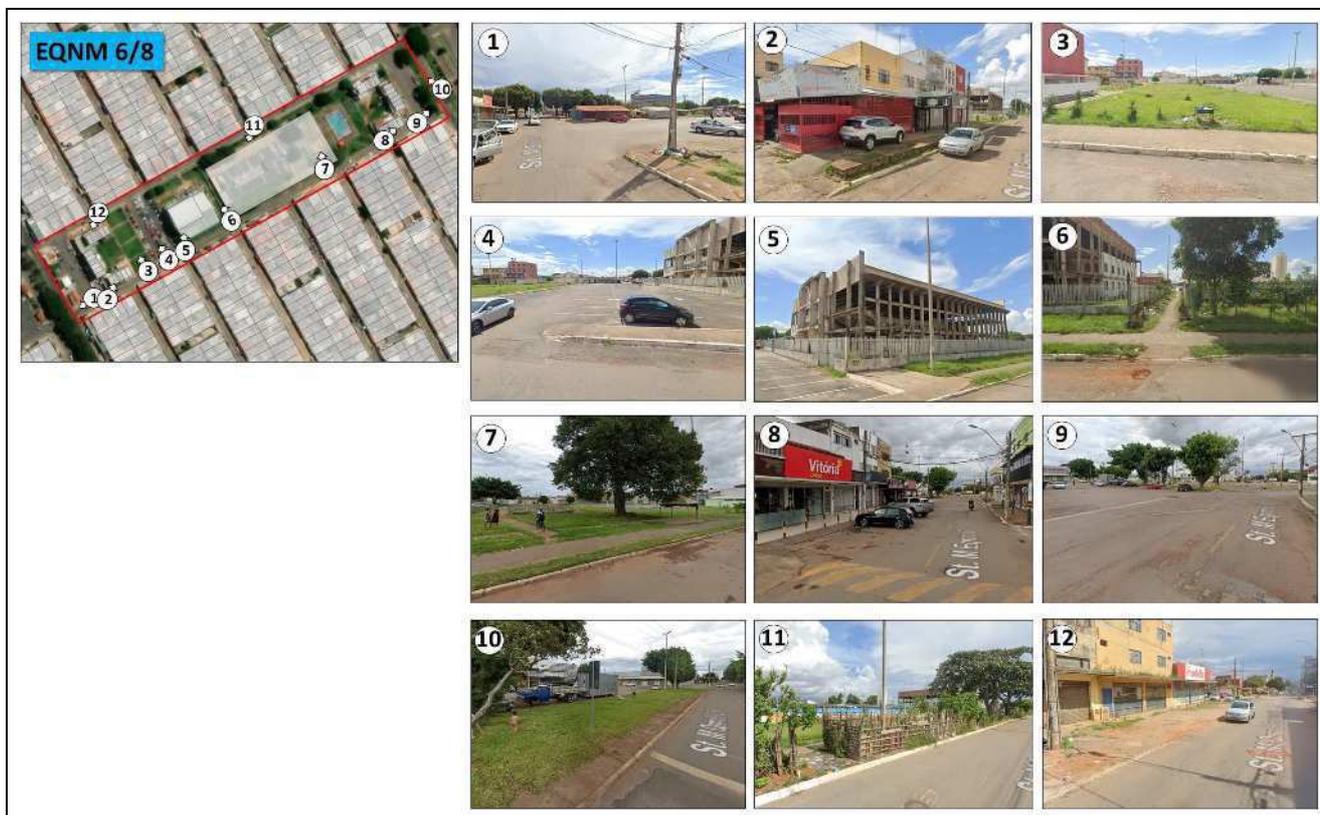
Figura 28: Diagnóstico – EQNM 6/8. Fonte: Mapoteca/SEDUH

- Foto 1 – Fluxo viário e estacionamento necessitando reordenação, com possibilidade de conflitos na via;
- Foto 2 – Ocupação de área pública, ausência de calçadas acessíveis;
- Foto 3 – Área de ELUP necessitando qualificação;
- Foto 4 – Estacionamento não previsto em projeto;
- Foto 5 – Igreja ultrapassando os limites do lote;
- Foto 6 – Rota acessível para pedestre necessitando requalificação;
- Foto 7 – Praça implantada em parte de lote da escola;
- Foto 8 – Estacionamento necessitando reordenação, ausência de calçadas acessíveis;
- Foto 9 – Fluxo viário e estacionamento necessitando reordenação, com possibilidade de conflitos na via;
- Foto 10 – Abrigo de ônibus previsto para o local não implantado;
- Foto 11 – Ocupação de área pública, obstruindo calçada;
- Foto 12 – Ausência de estacionamento e calçadas acessíveis;

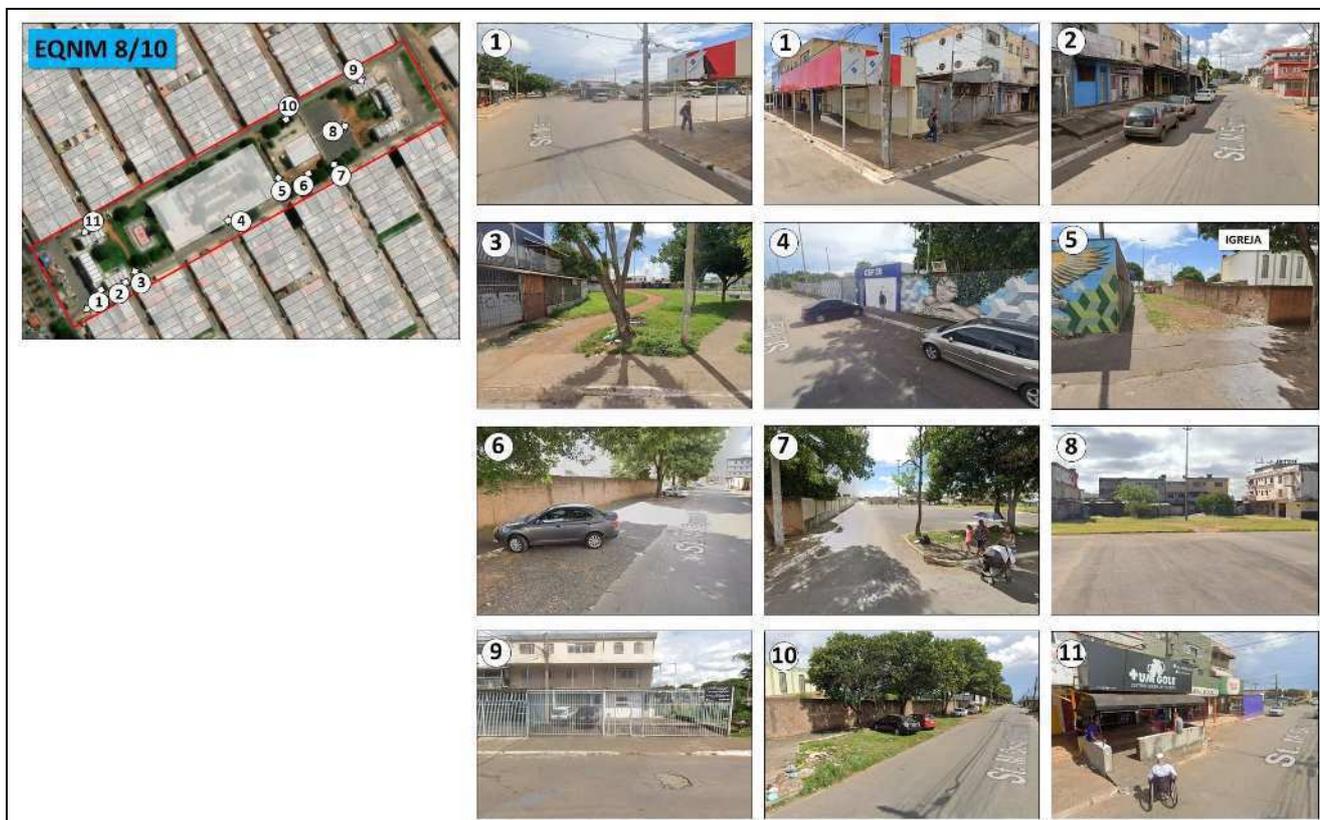
Figura 29: Diagnóstico – EQNM 8/10. Fonte: Mapoteca/SEDUH

- Foto 1 – Fluxo viário e estacionamento para reordenação, com possibilidade de conflitos na via; ocupação de área pública;
- Foto 2 – Calçada não acessível, estacionamento paralelo a via necessitando reordenação;
- Foto 3 – Indício de acesso viário irregular;
- Foto 4 – Estacionamento e área para embarque e desembarque de alunos necessitando reordenação;
- Foto 5 – ELUP necessitando qualificação; lote da igreja ultrapassa os limites do lote;
- Foto 6 – Estacionamento em uso, necessitando reordenação;
- Foto 7 – Acesso viário e estacionamento irregular, implantados em local destinado a ELUP, não previsto em projeto;
- Foto 8 – Área destinada para comércio local, não implantada;
- Foto 9 – Avanço de lote residencial em área pública;
- Foto 10 – Estacionamento em uso, para reordenação;
- Foto 11 – Ocupação de área pública, estacionamento paralelo a via necessitando reordenação;

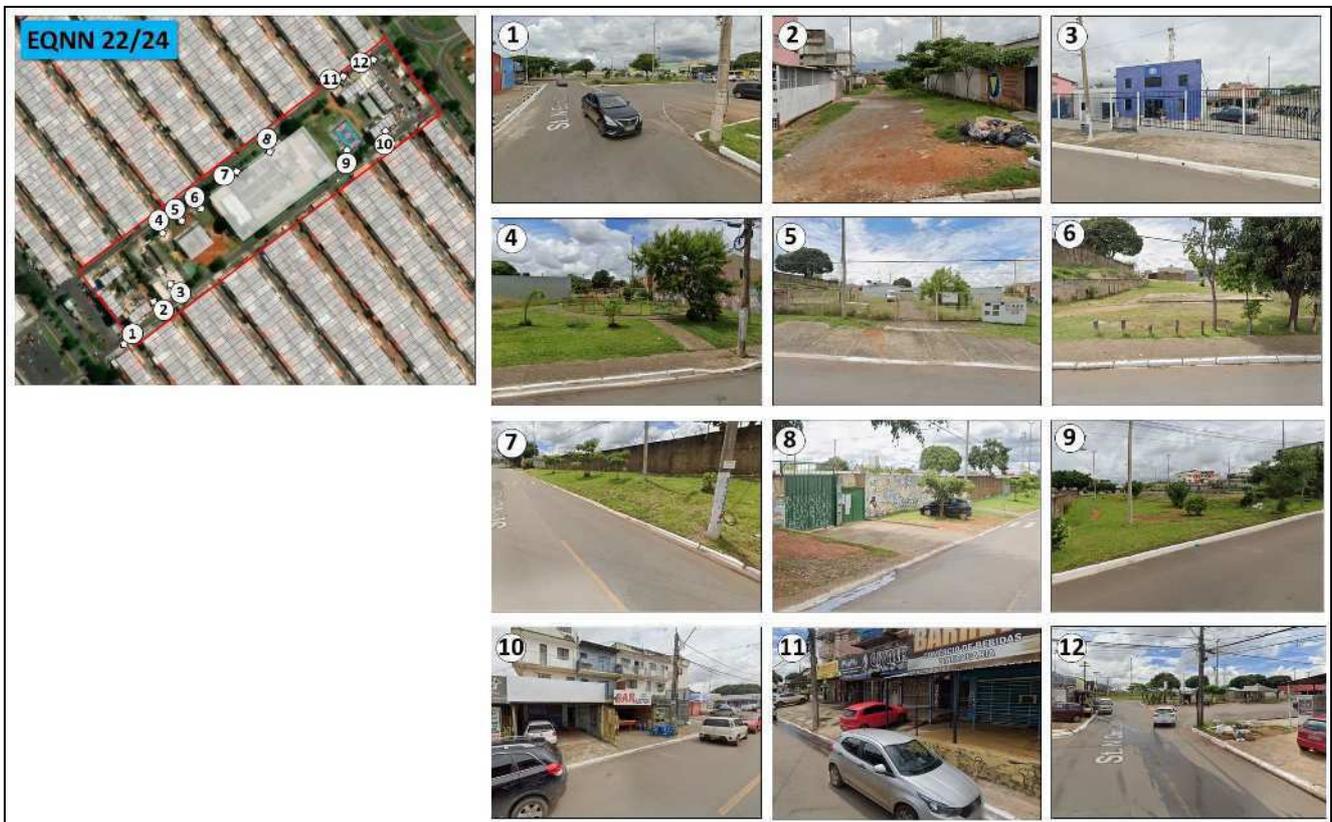
Figura 30: Diagnóstico – EQNN 22/24. Fonte: Mapoteca/SEDUH

- Foto 1 – Fluxo viário e estacionamento necessitando reordenação, com possibilidade de conflitos na via;
- Foto 2 – Indício de uso de acesso viário em área pública;

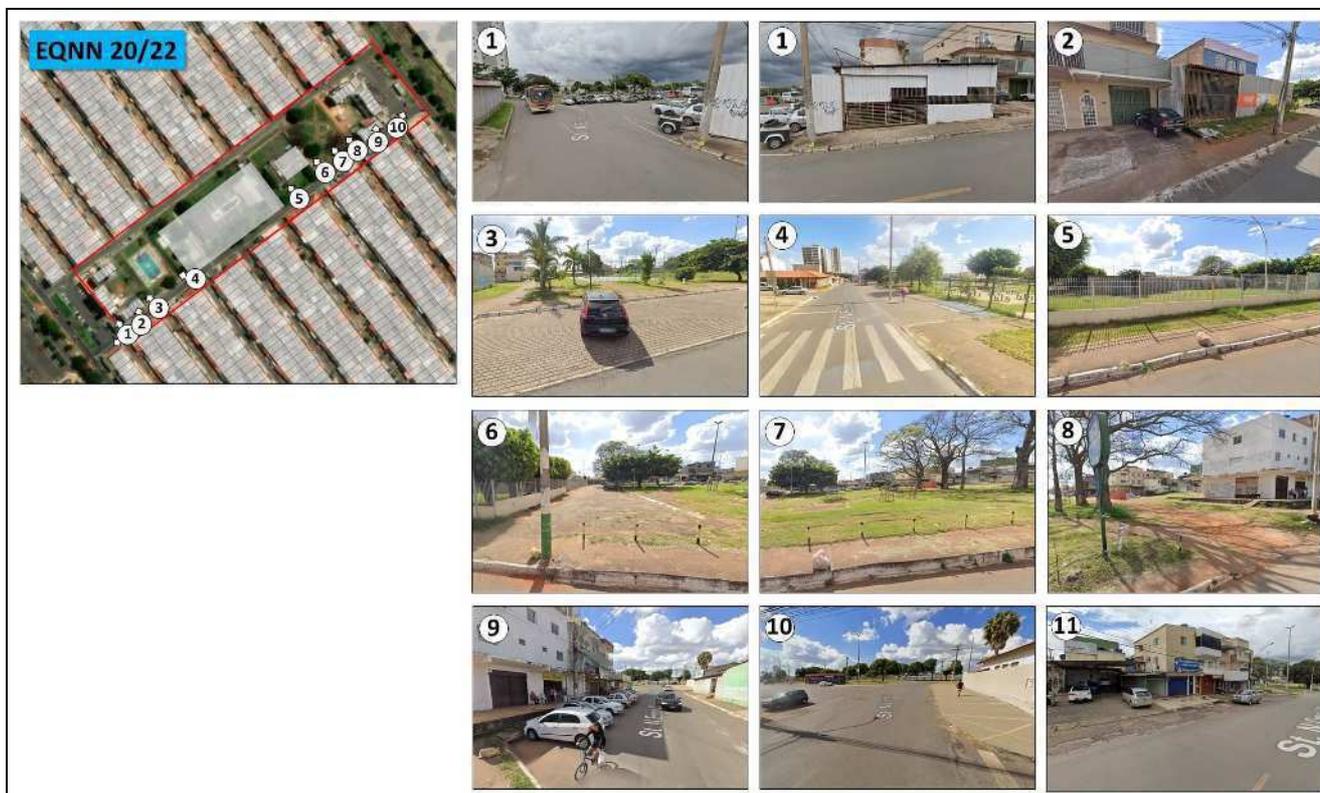
Figura 31: Diagnóstico – EQNN 20/22. Fonte: Mapoteca/SEDUH

- Foto 1 – Fluxo viário e estacionamento necessitando reordenação, com possibilidade de conflitos na via; ocupação de área pública;
- Foto 2 – Avanço e cercamento de lote em área pública;

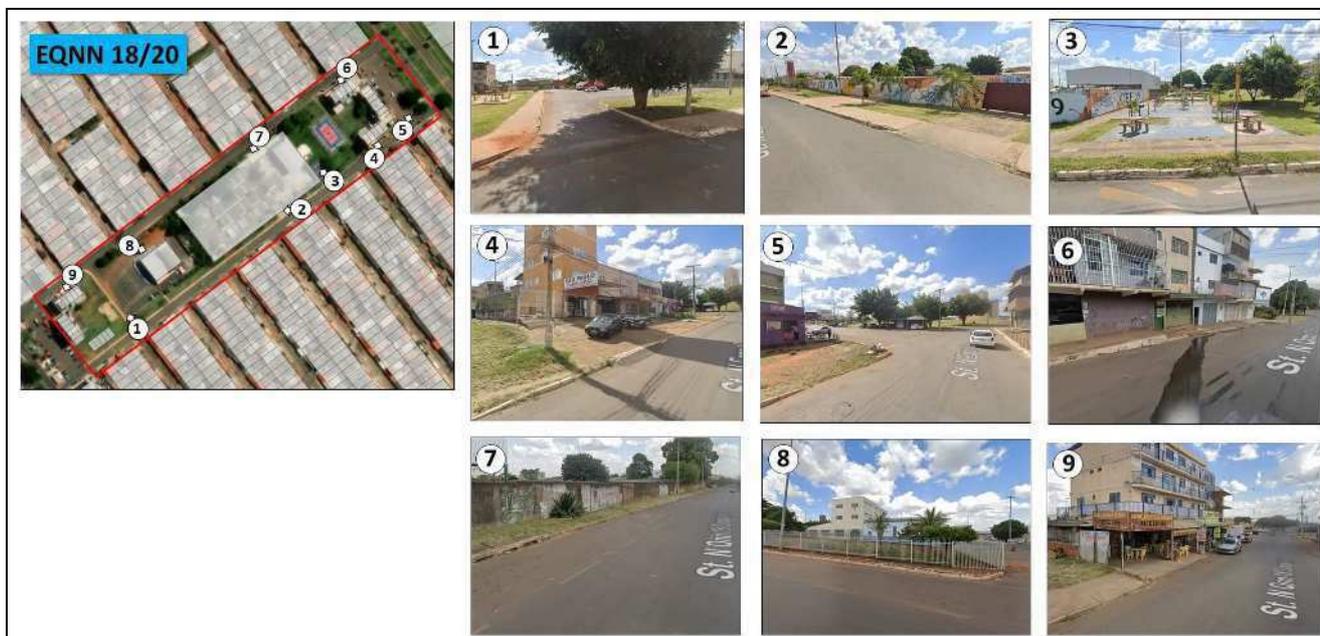
Figura 32: Diagnóstico – EQNN 18/20. Fonte: Mapoteca/SEDUH

- Foto 1 – Acesso viário e bolsão de estacionamento não previstos em projeto;
- Foto 2 – Ausência de estacionamentos e área para embarque e desembarque em frente à escola;
- Foto 3 – Praça com playground e quadra de esporte necessitando de requalificação;
- Foto 4 – Avanço de lote em área pública, calçada obstruída e ausência de estacionamentos;
- Foto 5 – Fluxo viário e estacionamento necessitando reordenação, com possibilidade de conflitos na via;
- Foto 6 – Avanço de lote em área pública, calçada não acessível e estacionamento paralelo com a via necessitando reordenação;
- Foto 7 – Ausência de calçadas acessíveis;
- Foto 8 – Cercamento de área pública por igreja;
- Foto 9 – Avanço de lote em área pública, obstruindo calçadas; falta de estacionamento;

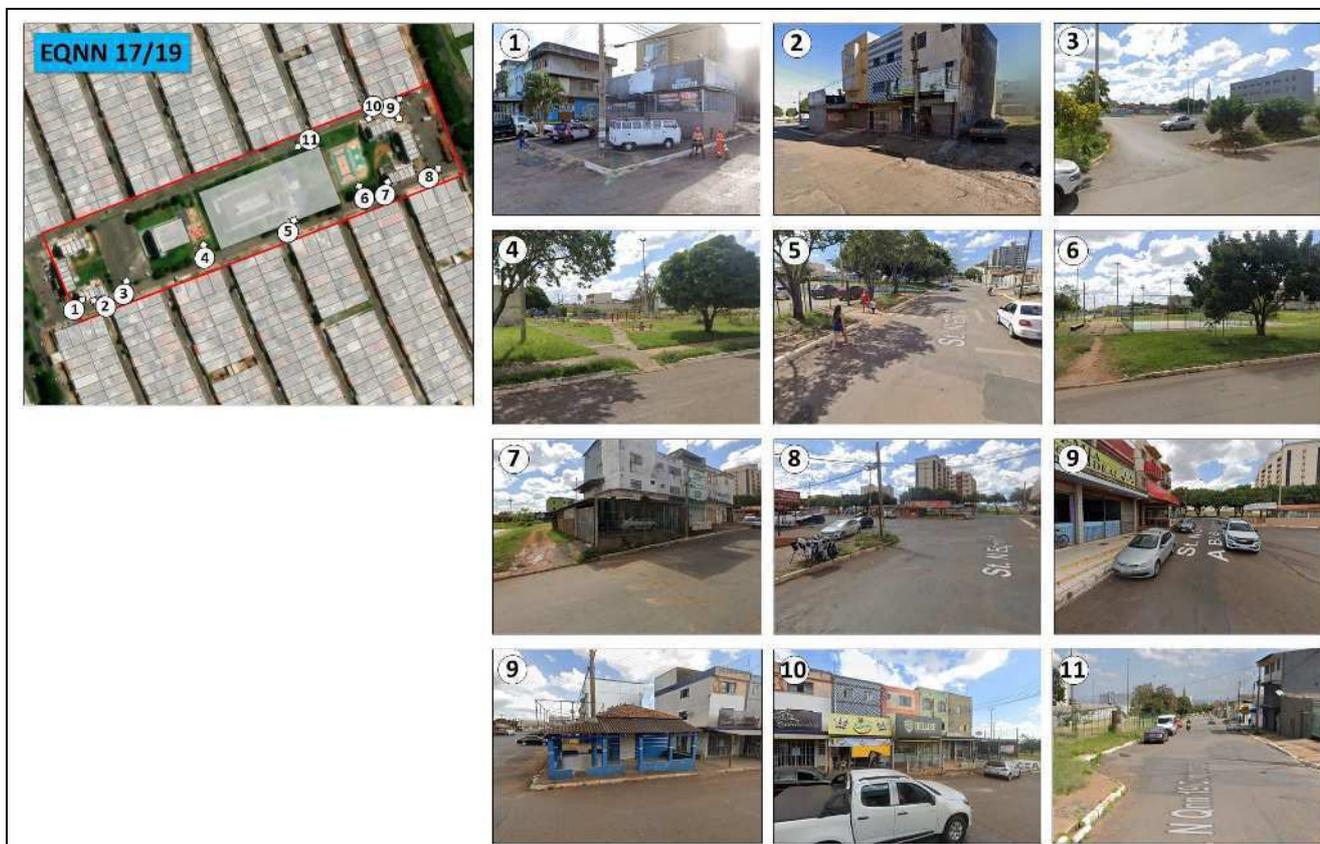
Figura 33: Diagnóstico – EQNN 17/19. Fonte: Mapoteca/SEDUH

- Foto 1 – Ocupação de área pública, lote não previsto em projeto, estacionamento sobre calçada;
- Foto 2 – Calçada obstruída;
- Foto 3 – Acesso viário e estacionamento não previstos em projeto;
- Foto 4 – Praça com playgrounds e demais mobiliários urbanos necessitando requalificação;
- Foto 5 – Ausência de estacionamento e área para embarque e desembarque de alunos;
- Foto 6 – Praça qualificada com quadras de esportes necessitando de requalificação;
- Foto 7 – Indício de acesso irregular e ocupação de área pública, obstruindo calçada;
- Foto 8 – Fluxo viário e estacionamento necessitando reordenação, com possibilidade de conflitos na via;
- Foto 9 – Calçadas inacessíveis e veículos estacionados na via;
- Foto 10 – Ocupação de área pública obstruindo calçadas;
- Foto 11 – Estacionamento implantado paralelo a via sem calçadas acessíveis;

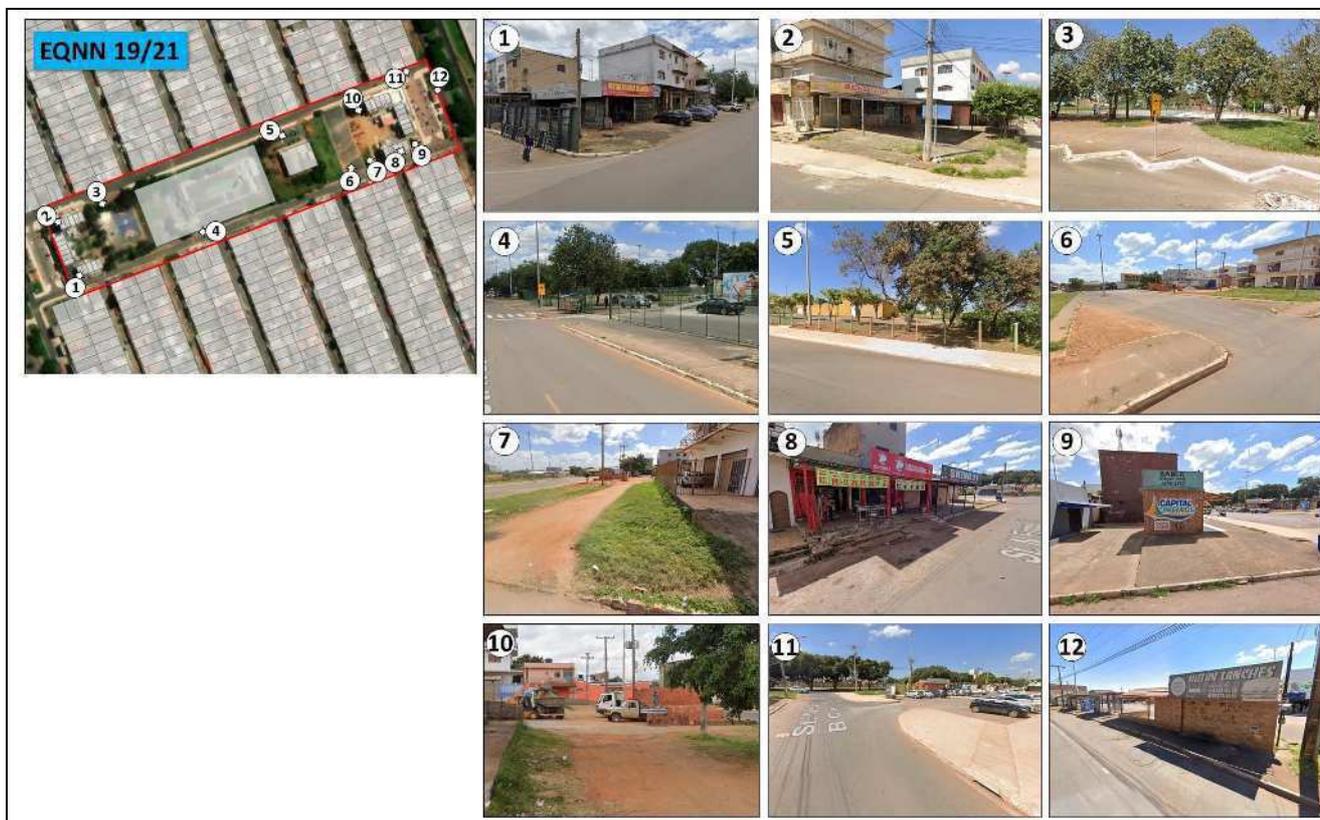
Figura 34: Diagnóstico – EQNN 19/21. Fonte: Mapoteca/SEDUH

- Foto 1 – Ocupação de área pública;
- Foto 2 – Ocupação de área pública;
- Foto 3 – Praça necessitando requalificação;
- Foto 4 – Ausência de estacionamento e área para embarque e desembarque em frente à escola;
- Foto 5 – Área pública cercada por igreja;
- Foto 6 – Bolsão de estacionamento irregular, não previsto em projeto;
- Foto 7 – Acesso irregular;
- Foto 8 – Ocupação de área pública, obstruindo calçada;
- Foto 9 – Ocupação de área pública;
- Foto 10 – Área pública sendo utilizada como depósito de materiais de construção;
- Foto 11 – Fluxo viário e estacionamento necessitando reordenação, com possibilidade de conflitos na via;
- Foto 12 – Ocupação de área pública;

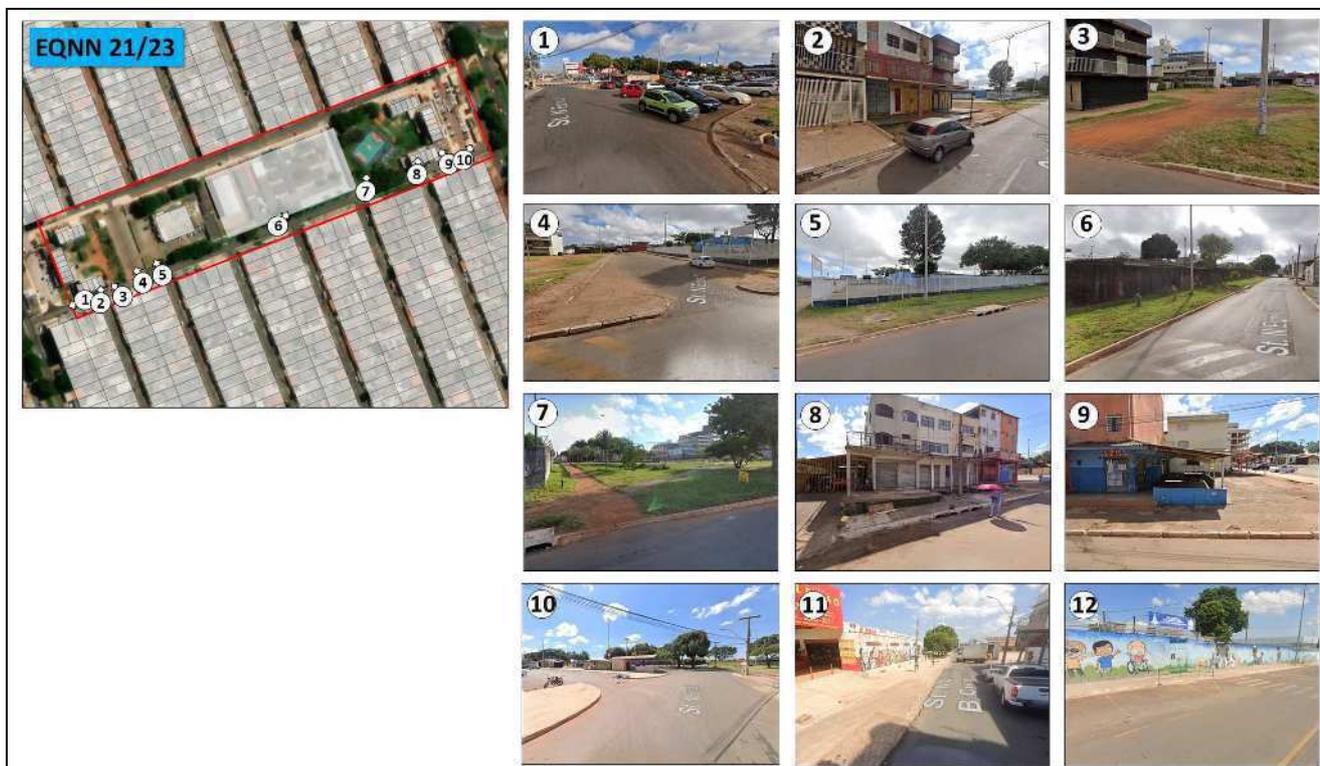
Figura 35: Diagnóstico – EQNN 21/23. Fonte: Mapoteca/SEDUH

- Foto 1 – Fluxo viário e estacionamento necessitando reordenação, com possibilidade de conflitos na via;
- Foto 2 – Ocupação de área pública obstruindo de calçada;
- Foto 3 – Indício de utilização irregular de acesso viário;
- Foto 4 – Bolsão de estacionamento não previsto em projeto;
- Foto 5 – Igreja ultrapassa os limites do lote ocupando área pública;
- Foto 6 – Ausência de calçadas;
- Foto 7 – Praça necessitando requalificação;
- Foto 8 – Ocupação de área pública obstruindo calçadas;
- Foto 9 – Ocupação de área pública;
- Foto 10 – Fluxo viário e estacionamento necessitando reordenação, com possibilidade de conflitos na via;
- Foto 11 – Calçada muito ampla em comparação as demais entrequadras, onde ocasiona na via estreita, prejudicando o fluxo viário;
- Foto 12 – Estacionamento e área para embarque e desembarque necessitando de requalificação;

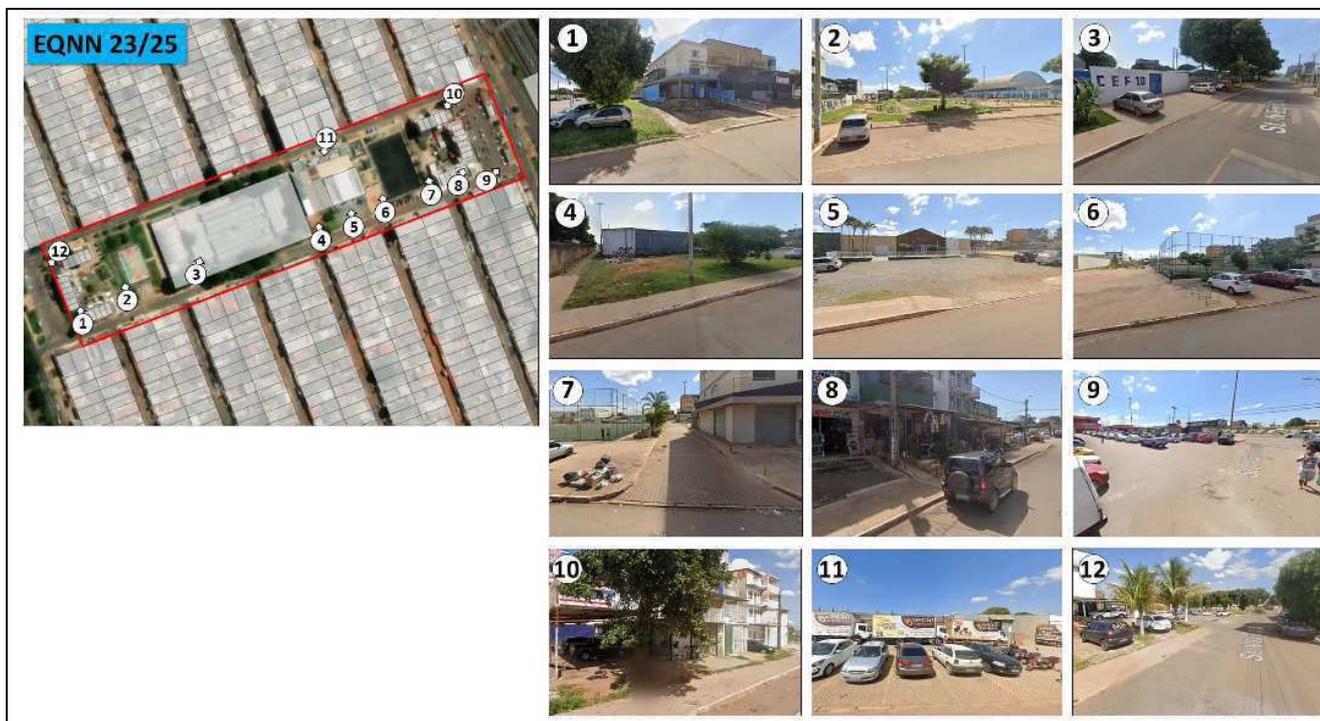
Figura 36: Diagnóstico – EQNN 23/25. Fonte: Mapoteca/SEDUH

- Foto 1 – Veículos estacionados em área pública; avanço de lote em área pública obstruindo calçadas;
- Foto 2 – Praça necessitando requalificação;
- Foto 3 – Escola com ausência de estacionamento e área para embarque e desembarque de alunos;
- Foto 4 – Avanço de lote ocupando área pública;
- Foto 5 – Área pública utilizada como estacionamento;
- Foto 6 – ELUP qualificado com sintético, e demais mobiliários públicos, necessitando de requalificação;
- Foto 7 – Acesso viário irregular, não previsto em projeto;
- Foto 8 – Avanço de lotes em área pública, obstruindo calçada, além de veículos estacionarem na via;
- Foto 9 – Fluxo viário e estacionamento necessitando reordenação, com possibilidade de conflitos na via;
- Foto 10 – Ocupação de área pública;
- Foto 11 – Ocupação de área pública;
- Foto 12 – Estacionamentos irregulares em área pública;

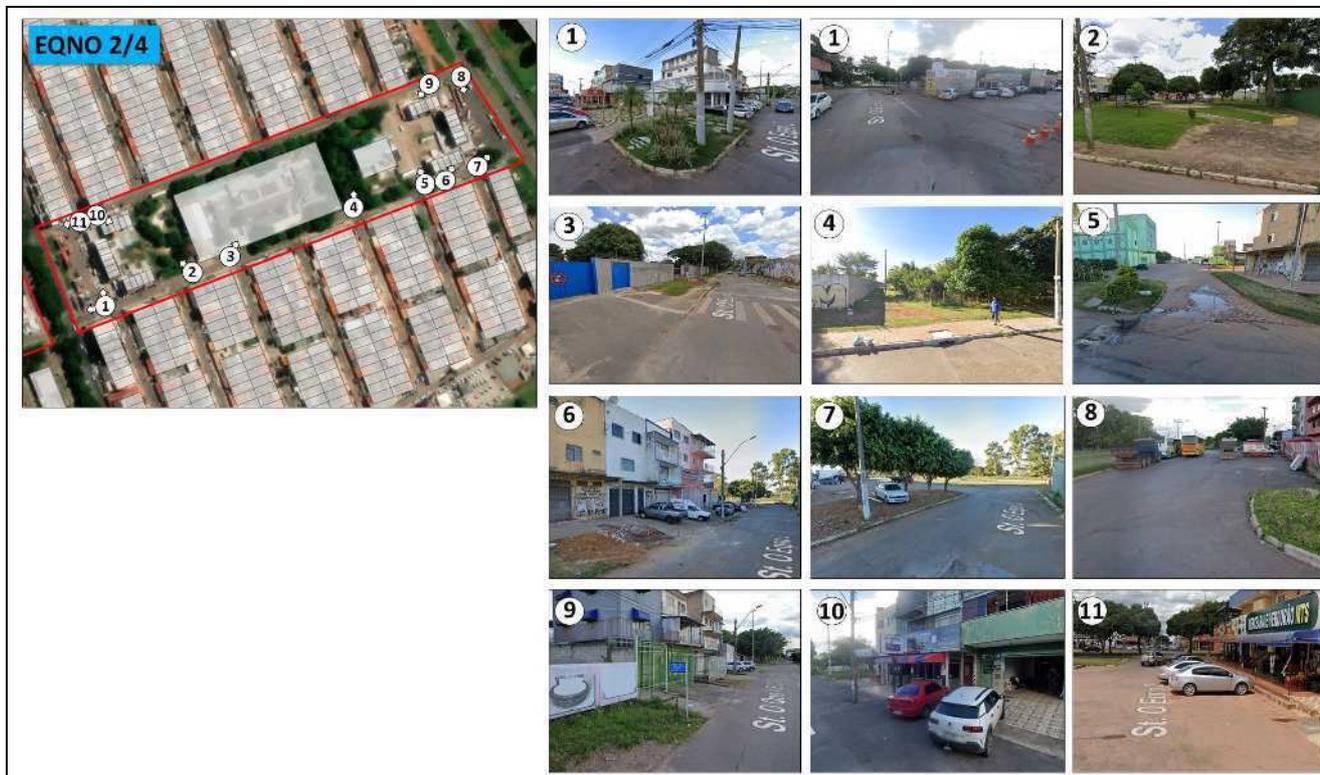
Figura 37: Diagnóstico – EQNO 2/4. Fonte: Mapoteca/SEDUH

- Foto 1 – Ocupação de área pública; fluxo viário e estacionamento necessitando reordenação, com possibilidade de conflitos na via;
- Foto 2 – Praça necessitando requalificação;
- Foto 3 – Ausência de estacionamento e área para embarque e desembarque de alunos;
- Foto 4 – Área pública de ELUP cercada;
- Foto 5 – Acesso viário e estacionamento irregulares;
- Foto 6 – Obstrução de calçada por ocupação de área pública e parada de veículos;
- Foto 7 – Fluxo viário e estacionamento para reordenação, com possibilidade de conflitos na via;
- Foto 8 – Bolsão de estacionamento não previsto em projeto;
- Foto 9 – Lote avançando área pública, sem calçadas acessíveis;
- Foto 10 – Obstrução de calçada por ocupação de área pública e parada de veículos;
- Foto 11 – Estacionamento irregular, para reordenação;

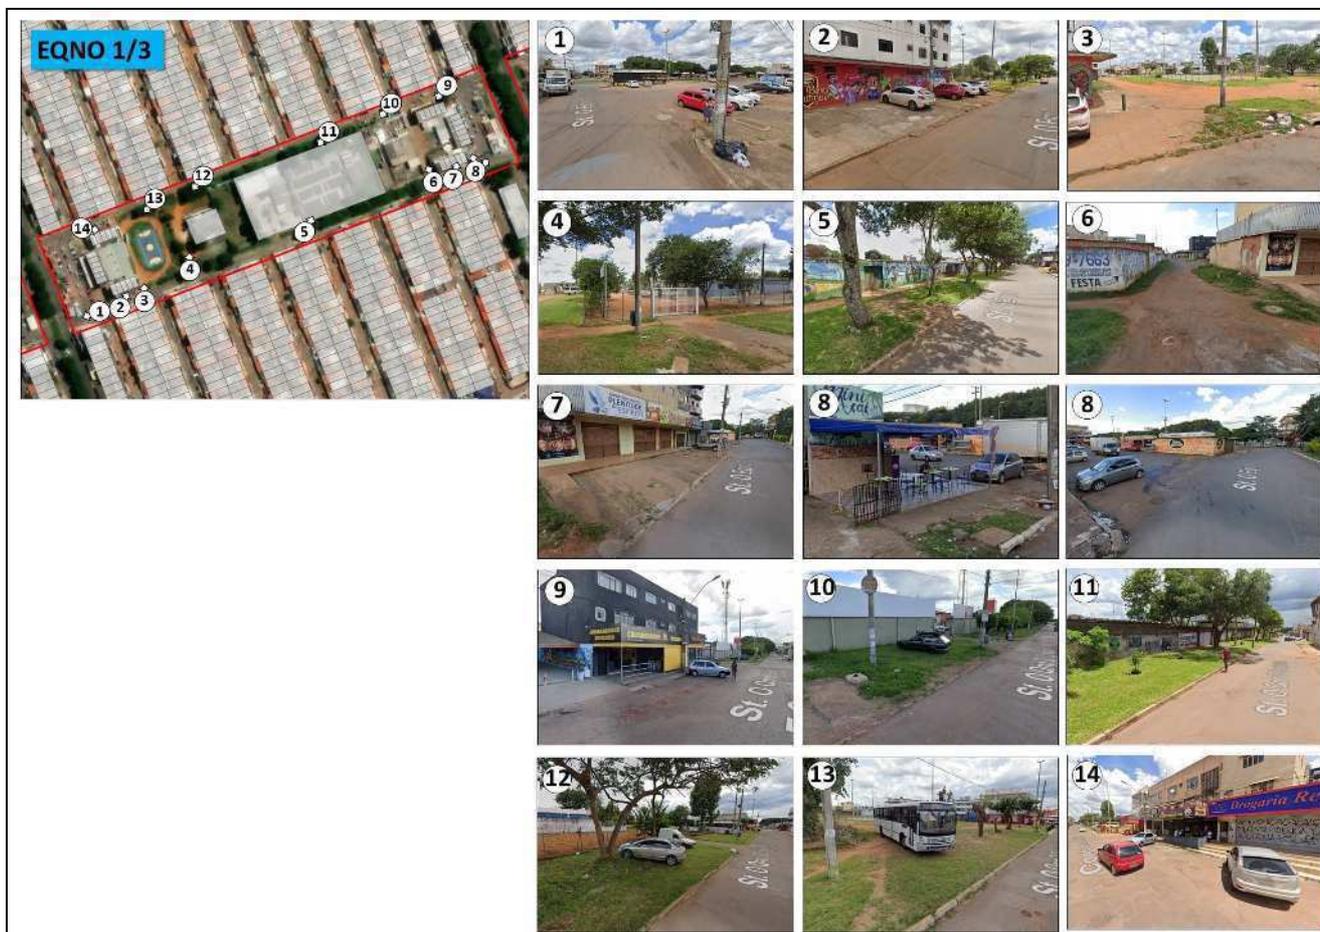
Figura 38: Diagnóstico – EQNO 1/3. Fonte: Mapoteca/SEDUH

- Foto 1 – Fluxo viário e estacionamento necessitando reordenação, com possibilidade de conflitos na via;
- Foto 2 – Veículos estacionados sobre calçada;

- Foto 3 – Indício de uso de acesso viário irregular sem pavimentação;
- Foto 4 – Cercamento de área pública por igreja;
- Foto 5 – Ausência de estacionamento e área para embarque e desembarque de alunos;

- Foto 6 – Indício de uso de acesso viário irregular sem pavimentação;
- Foto 7 – Estacionamento implantado necessitando requalificação;
- Foto 8 – Ocupação de área pública; Fluxo viário e estacionamento necessitando reordenação, com possibilidade de conflitos na via;

- Foto 9 – Ocupação de área pública obstruindo calçada;
- Foto 10 – Veículo em área pública; ausência de calçadas;
- Foto 11 – Ausência de calçadas;
- Foto 12 – Veículo em área pública; ausência de calçadas;

- Foto 13 - Veículo em área pública;
- Foto 14 - Ocupação de área pública obstruindo calçada; estacionamento necessitando qualificação;
