Diretrizes para Intervenção Viária - SEDUH/SEADUH/COGEST/DIOEST

DIV 23/2023

REQUALIFICAÇÃO DAS ENTREQUADRAS DE CEILÂNDIA – EQNN, EQMN, EQNO E EQNP

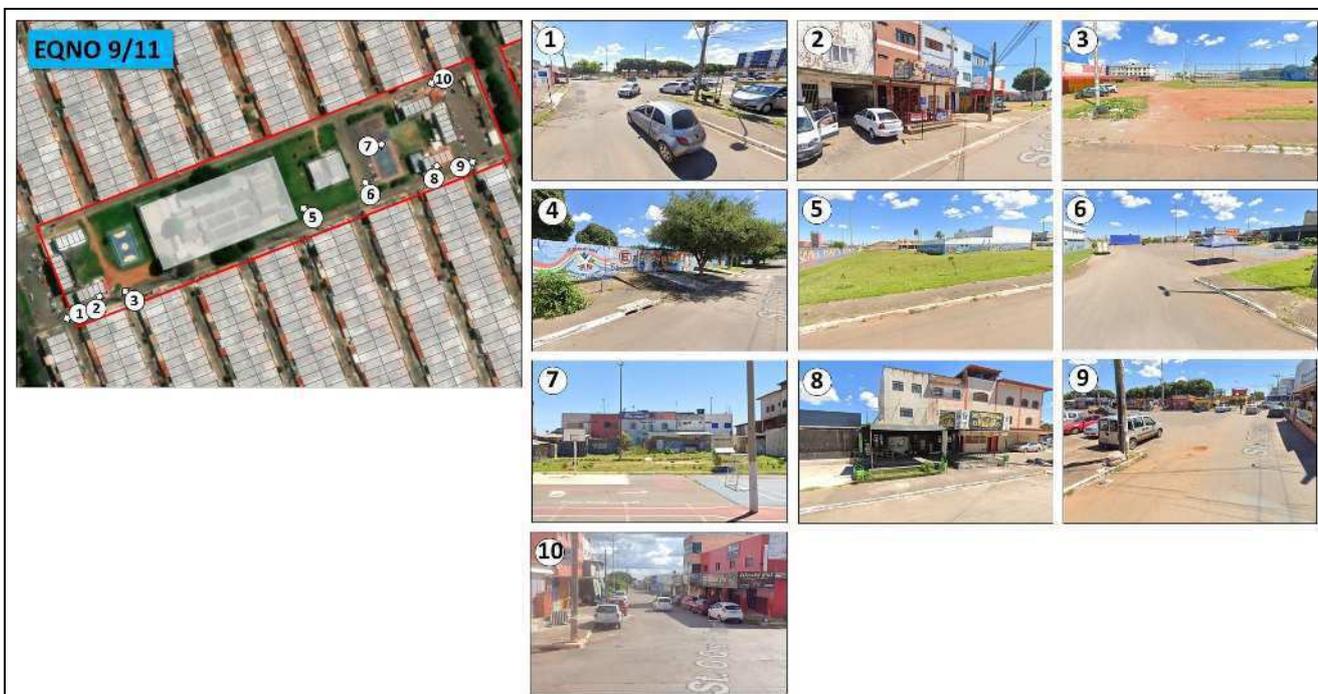
Figura 39: Diagnóstico – EQNO 9/11. Fonte: Mapoteca/SEDUH

- Foto 1 – Fluxo viário e estacionamento necessitando reordenação, com possibilidade de conflitos na via;
- Foto 2 – Avanço de lote em área pública;
- Foto 3 – Acesso viário irregular sem pavimentação;
- Foto 4 – Ausência de estacionamento e área para embarque e desembarque de alunos;
- Foto 5 – ELUP necessitando qualificação;
- Foto 6 – Acesso viário e estacionamento irregulares;
- Foto 7 – Ocupação de área pública; espaço de praça necessitando requalificação;
- Foto 8 – Avanço de lote ocupando área pública;
- Foto 9 – Fluxo viário e estacionamento necessitando reordenação, com possibilidade de conflitos na via;
- Foto 10 – Ocupação de área pública; estacionamento necessitando reordenação;

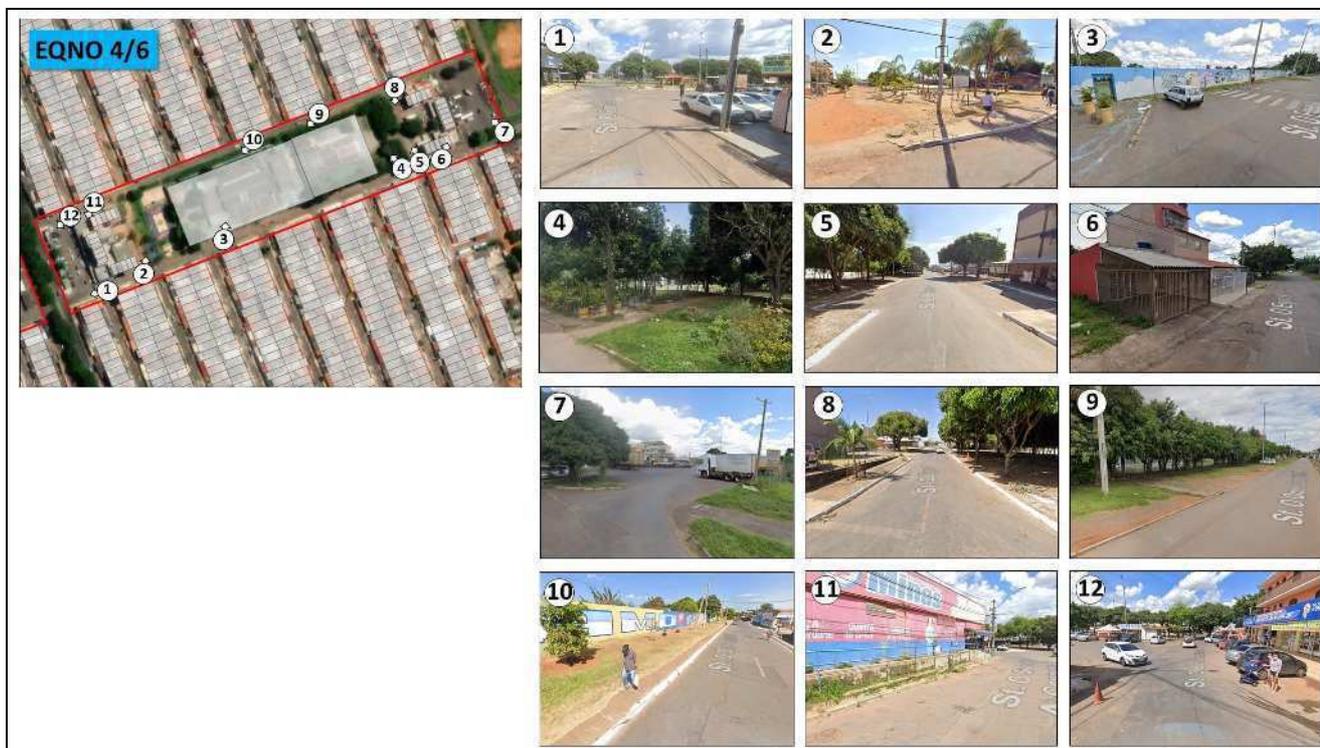
Figura 40: Diagnóstico – EQNO 4/6. Fonte: Mapoteca/SEDUH

- Foto 1 – Fluxo viário e estacionamento necessitando reordenação, com possibilidade de conflitos na via;
- Foto 2 – Praça necessitando requalificação; indício de passagem de veículos de forma irregular;
- Foto 3 – Estacionamento e área para embarque e desembarque necessitando de requalificação;;
- Foto 4 – Cercamento de área pública;
- Foto 5 – Acesso viário irregular, não previsto em projeto;
- Foto 6 – Ocupação de área pública, avanço de lote;
- Foto 7 – Estacionamento necessitando reordenação;
- Foto 8 – Acesso viário irregular, não previsto em projeto;
- Foto 9 – Ausência de calçadas acessíveis;
- Foto 10 – Calçada estreita, não acessível;
- Foto 11 – Ausência de calçadas acessíveis;
- Foto 12 – Fluxo viário e estacionamento necessitando reordenação, com possibilidade de conflitos na via;

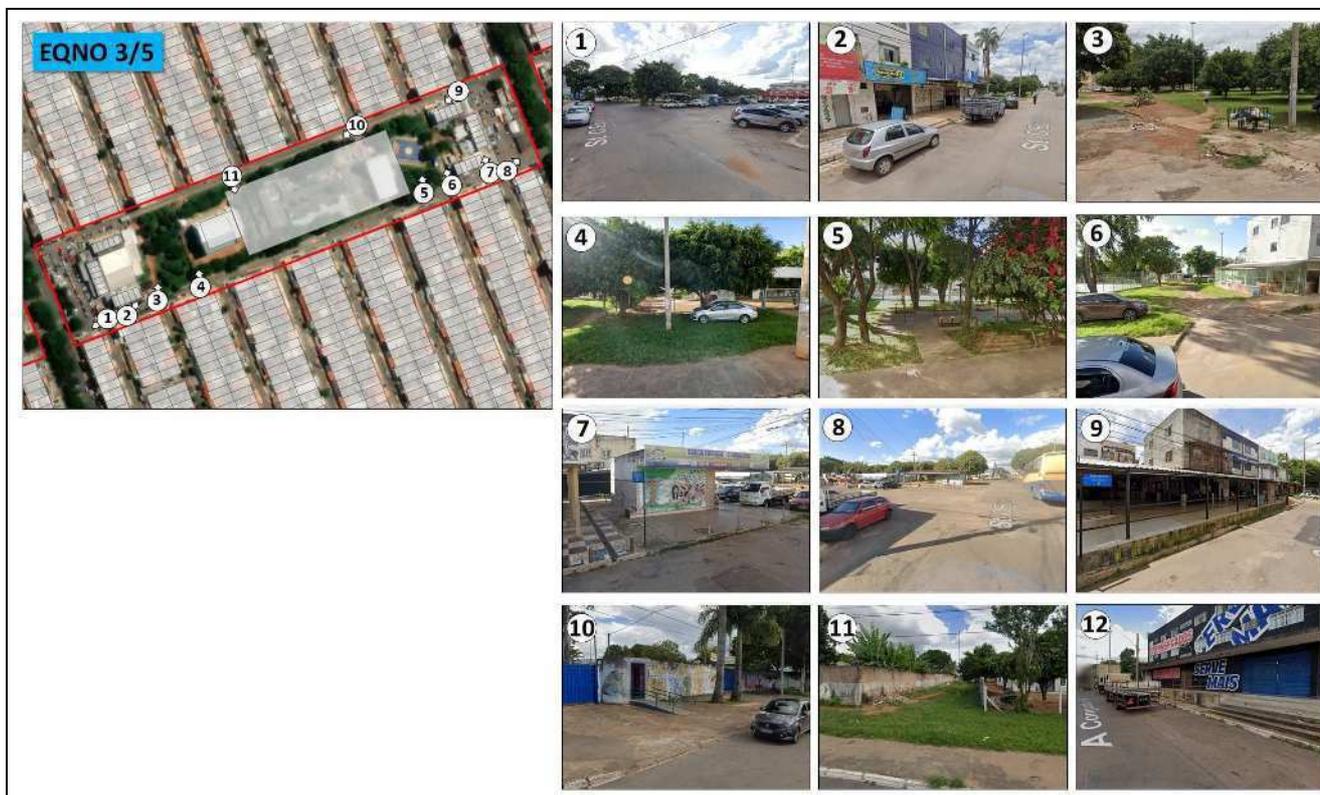
Figura 41: Diagnóstico – EQNO 3/5. Fonte: Mapoteca/SEDUH

- Foto 1 – Fluxo viário e estacionamento necessitando reordenação, com possibilidade de conflitos na via;
- Foto 2 – Calçadas não acessíveis e estacionamento necessitando reordenação;
- Foto 3 – ELUP necessitando qualificação;
- Foto 4 – Área pública cercada por igreja;
- Foto 5 – Praça qualificada, porém invade parte de lote da escola;
- Foto 6 – Indício de passagem de veículos de forma irregular; carros estacionam em área pública;
- Foto 7 – Ocupação de área pública;
- Foto 8 – Fluxo viário e estacionamento necessitando reordenação, com possibilidade de conflitos na via;
- Foto 9 – Avanço de lote ocupando área pública;
- Foto 10 – Ausência de estacionamento e área para embarque e desembarque de alunos;
- Foto 11 – Parte da área cercada pela igreja invade lote da escola;
- Foto 12 – Calçada não acessível, área de estacionamento necessitando qualificação;

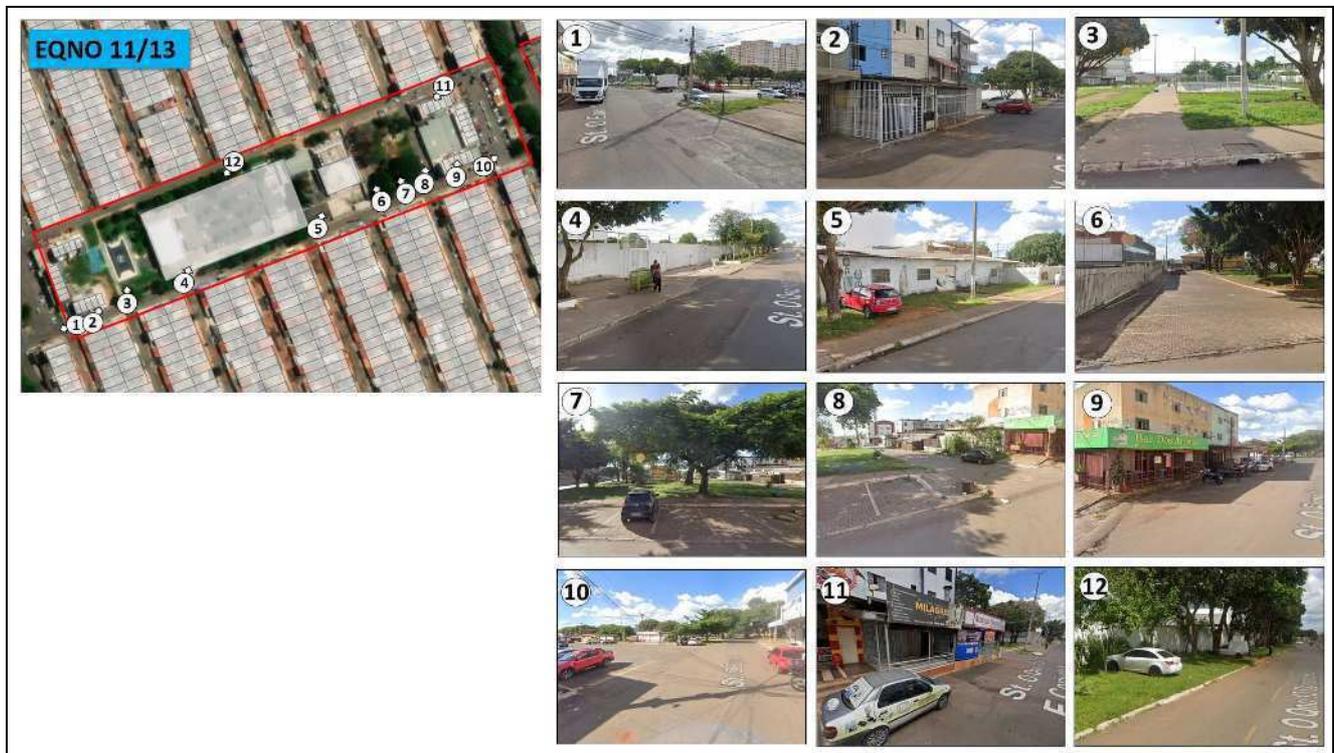
Figura 42: Diagnóstico – EQNO 11/13. Fonte: Mapoteca/SEDUH

- Foto 1 – Fluxo viário e estacionamento necessitando reordenação, com possibilidade de conflitos na via;
- Foto 2 – Ocupação de área pública, obstruindo calçadas;
- Foto 3 – Praça qualificada com quadra de esporte necessitando de requalificação;
- Foto 4 – Ausência de estacionamento e área para embarque e desembarque de alunos;
- Foto 5 – Ocupação de área pública por igreja;
- Foto 6 – Acesso viário irregular, não previsto em projeto
- Foto 7 – Praça qualificada em área de ELUP;
- Foto 8 – Acesso viário irregular, não previsto em projeto; ocupação de área pública;
- Foto 9 – Ocupação de área pública, obstruindo calçada;
- Foto 10 – Fluxo viário e estacionamento para reordenação, com possibilidade de conflitos na via;
- Foto 11 – Ocupação de área pública, obstruindo calçada;
- Foto 12 – Ausência de calçada acessível, automóvel estacionado em área pública;

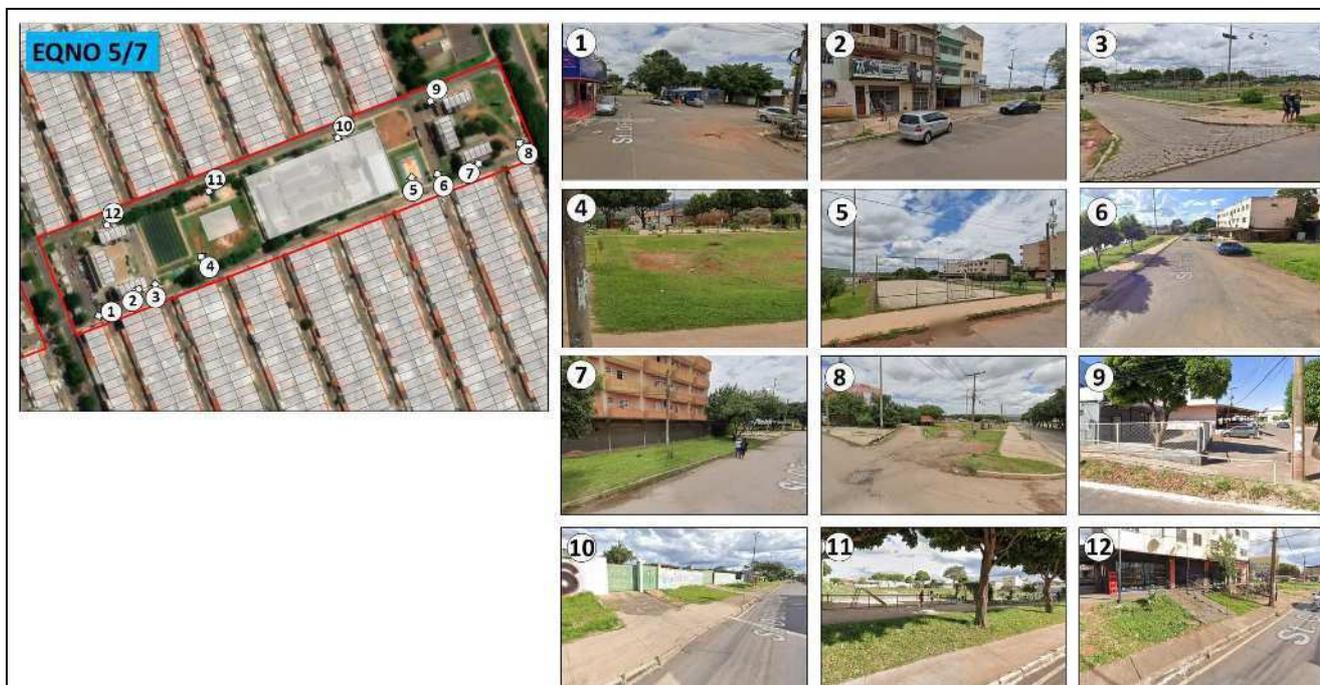
Figura 43: Diagnóstico – EQNO 5/7. Fonte: Mapoteca/SEDUH

- Foto 1 – Fluxo viário e estacionamento necessitando reordenação, com possibilidade de conflitos na via;
- Foto 2 – Ausência de calçadas acessíveis;
- Foto 3 – Acesso viário e estacionamento irregulares, não previstos em projeto;
- Foto 4 – ELUP necessitando qualificação;
- Foto 5 – Área de ELUP qualificada com quadra de esporte necessitando requalificação;
- Foto 6 – Estacionamento irregular não previsto em projeto;
- Foto 7 – Ausência de calçadas acessíveis;
- Foto 8 – Área em desacordo com projeto, é previsto bolsão de estacionamento e acesso viário, o que não foi implantado;
- Foto 9 – Ocupação de área pública;
- Foto 10 – Ausência de estacionamento e área para embarque e desembarque de alunos;
- Foto 11 – Área de ELUP qualificada com playground e PEC;
- Foto 12 – Ocupação de área pública;

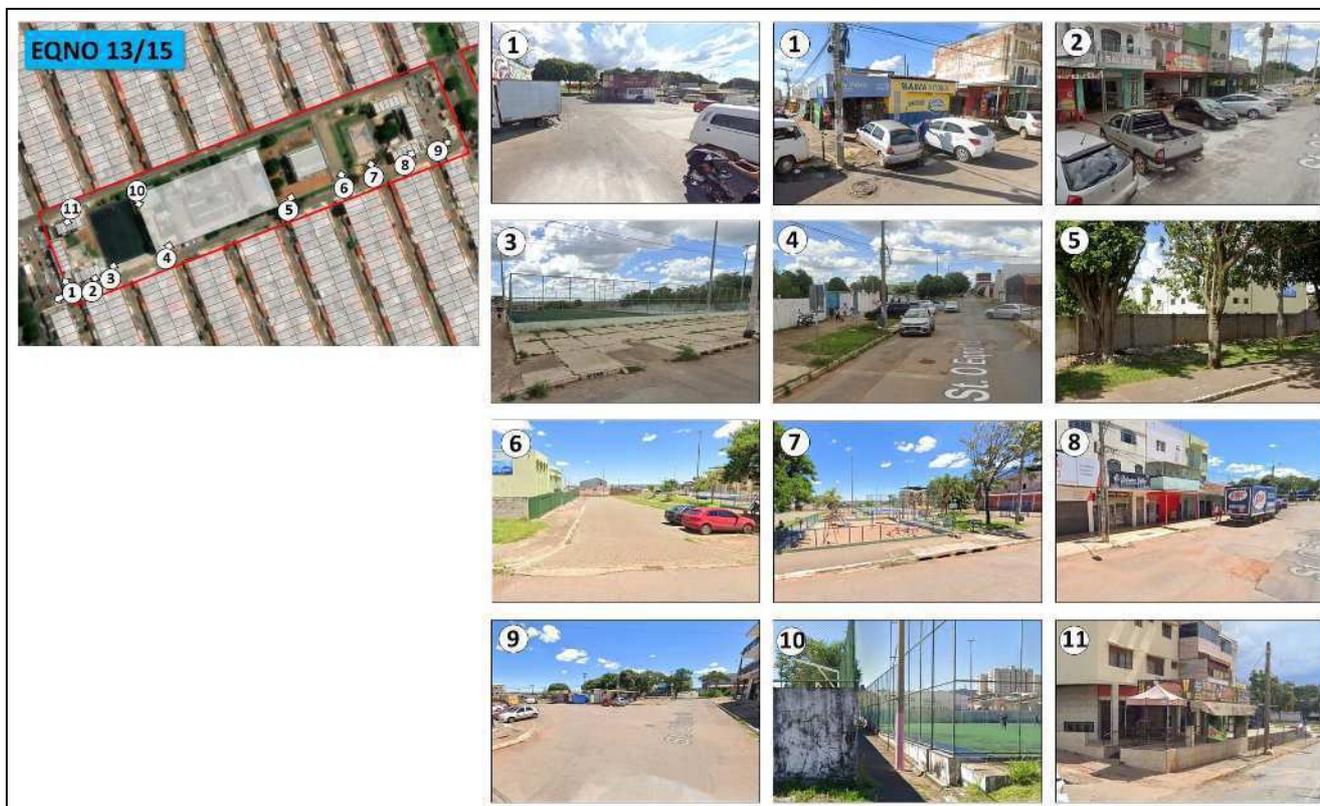
Figura 44: Diagnóstico – EQNO 13/15. Fonte: Mapoteca/SEDUH

- Foto 1 – Fluxo viário e estacionamento necessitando reordenação, com possibilidade de conflitos na via; Ocupação de área pública comercial e automóveis obstruindo calçada;
- Foto 2 – Estacionamento necessitando reordenação;
- Foto 3 – ELUP qualificado com campo sintético necessitando requalificação;
- Foto 4 – Ausência de estacionamento e área para embarque e desembarque de alunos;
- Foto 5 – Igreja ocupando área pública (delimitada com muro);
- Foto 6 – Acesso viário irregular;
- Foto 7 – Praça necessitando requalificação;
- Foto 8 – Área de estacionamento necessitando requalificação;
- Foto 9 – Fluxo viário e estacionamento necessitando reordenação, com possibilidade de conflitos na via;
- Foto 10 – Rota acessível necessitando qualificação;
- Foto 11 – Ocupação de área pública;

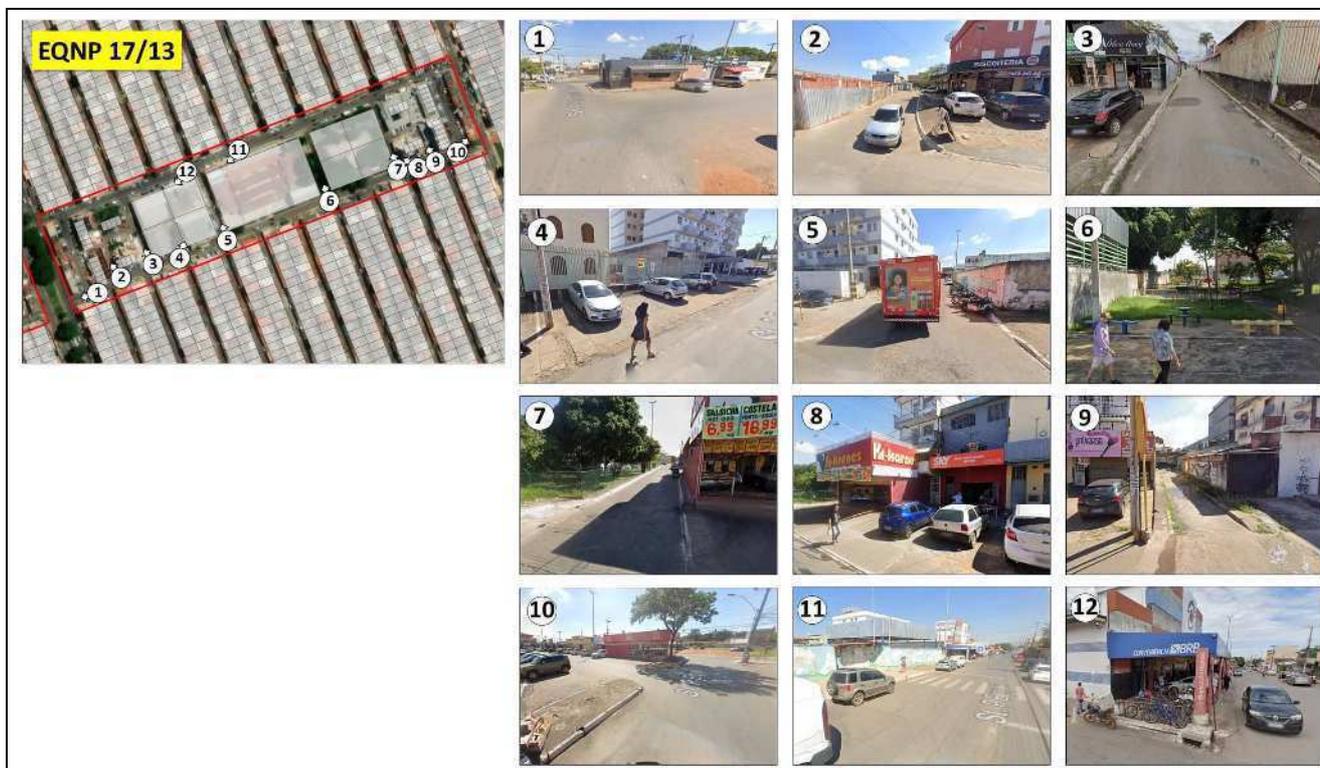
Figura 45: Diagnóstico – EQNP 17/13. Fonte: Mapoteca/SEDUH

- Foto 1 – Fluxo viário e estacionamento necessitando reordenação, com possibilidade de conflitos na via;
- Foto 2 – Acesso viário irregular não previsto em projeto; estacionamento sobre calçada;
- Foto 3 – Acesso viário irregular não previsto em projeto;
- Foto 4 – Estacionamento necessitando requalificação; ausência de calçadas;
- Foto 5 – Acesso viário irregular não previsto em projeto;
- Foto 6 – ELUP necessitando manutenção;
- Foto 7 – Acesso viário irregular não previsto em projeto;
- Foto 8 – Ocupação de área pública; estacionamento necessitando ordenação;
- Foto 9 – Acesso viário irregular, não previsto em projeto;
- Foto 10 – Fluxo viário e estacionamento necessitando reordenação, com possibilidade de conflitos na via;
- Foto 11 – Estacionamento e área para embarque e desembarque necessitando sinalização;
- Foto 12 – Ocupação de área pública por comércio;

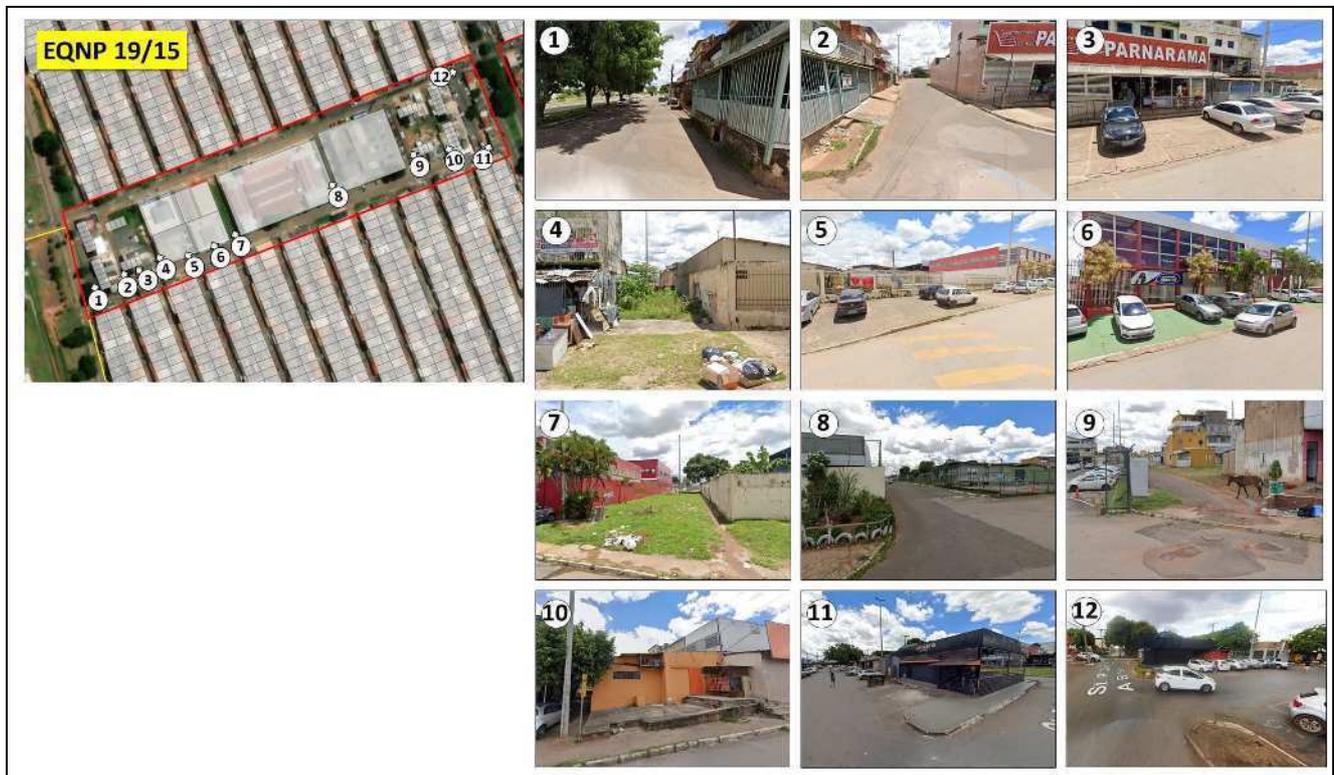
Figura 46: Diagnóstico – EQNP 19/15. Fonte: Mapoteca/SEDUH

- Foto 1 – Área de bolsão de estacionamento menor quando comparado as demais entrequadras;
- Foto 2 – Acesso viário irregular não previsto em projeto;
- Foto 3 – Ausência de calçadas; estacionamento necessitando reordenação;
- Foto 4 – Área com potencial para a implantação de rota acessível de pedestres;
- Foto 5 – Estacionamento sobre calçada;
- Foto 6 – Estacionamento sobre calçada;
- Foto 7 – Área com potencial para a implantação de rota acessível de pedestres;
- Foto 8 – Acesso viário irregular, não previsto em projeto;
- Foto 9 – Indício de acesso irregular de veículos;
- Foto 10 – Ocupação de área pública;
- Foto 11 – Ocupação de área pública;
- Foto 12 – Fluxo viário e estacionamento necessitando reordenação, com possibilidade de conflitos na via;

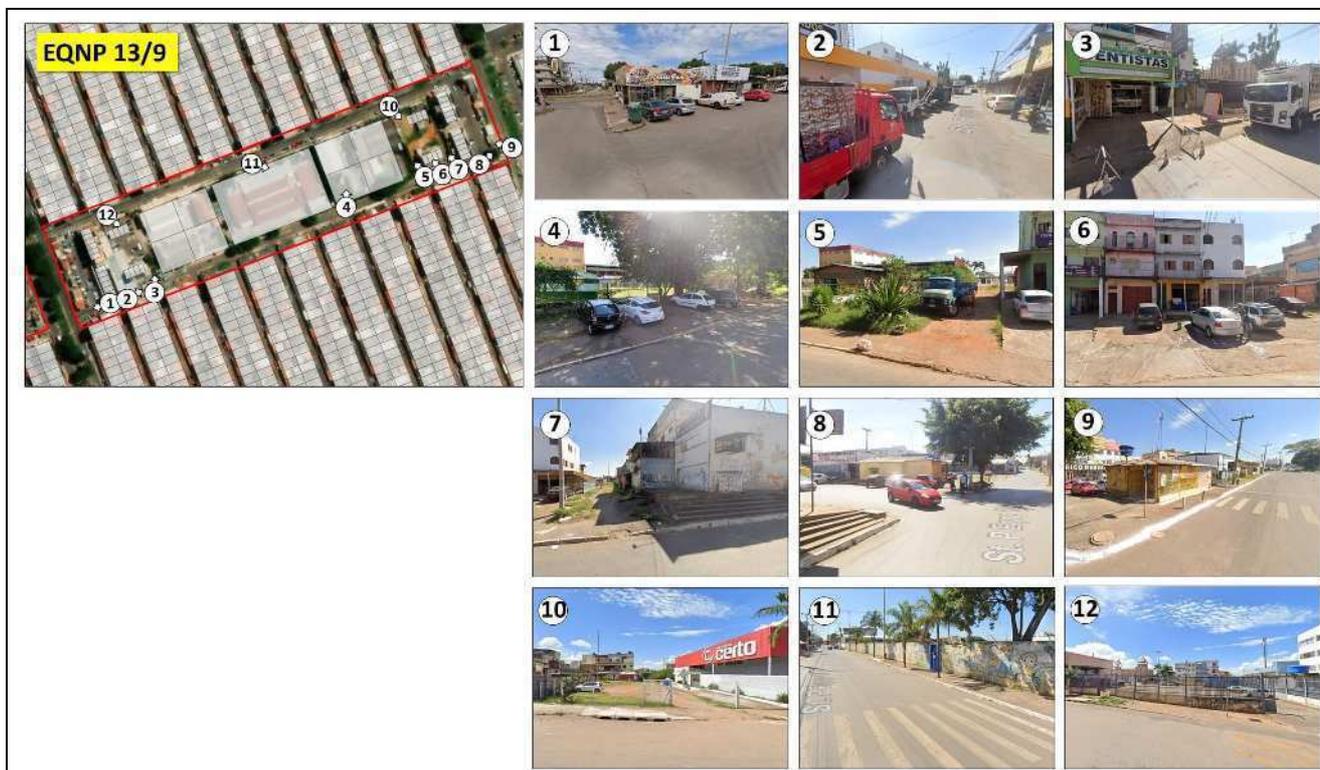
Figura 47: Diagnóstico – EQNP 13/9. Fonte: Mapoteca/SEDUH

- Foto 1 – Fluxo viário e estacionamento necessitando reordenação, com possibilidade de conflitos na via; ocupação de área pública;
- Foto 2 – Avanço de lote em área pública, rua estreita dificultando o fluxo de automóveis; ausência de estacionamento adequado para carga e descarga;

- Foto 3 – Ocupação de área pública; veículos estacionam na via;
- Foto 4 – Estacionamento irregular em calçada;
- Foto 5 – Indício de acesso irregular de veículos;

- Foto 6 – Calçada ampla sem acessibilidade e estacionamento irregular;
- Foto 7 – Espaço com potencial para qualificação de rota acessível para pedestres; ocupação de área pública obstruindo calçada;

- Foto 8 – Fluxo viário e estacionamento necessitando reordenação, com possibilidade de conflitos na via;
- Foto 9 – Ocupação de área pública
- Foto 10 – Área pública cercada;

- Foto 11 – Área de estacionamento e área para embarque e desembarque de alunos não delimitada;
- Foto 12 – Área pública cercada;

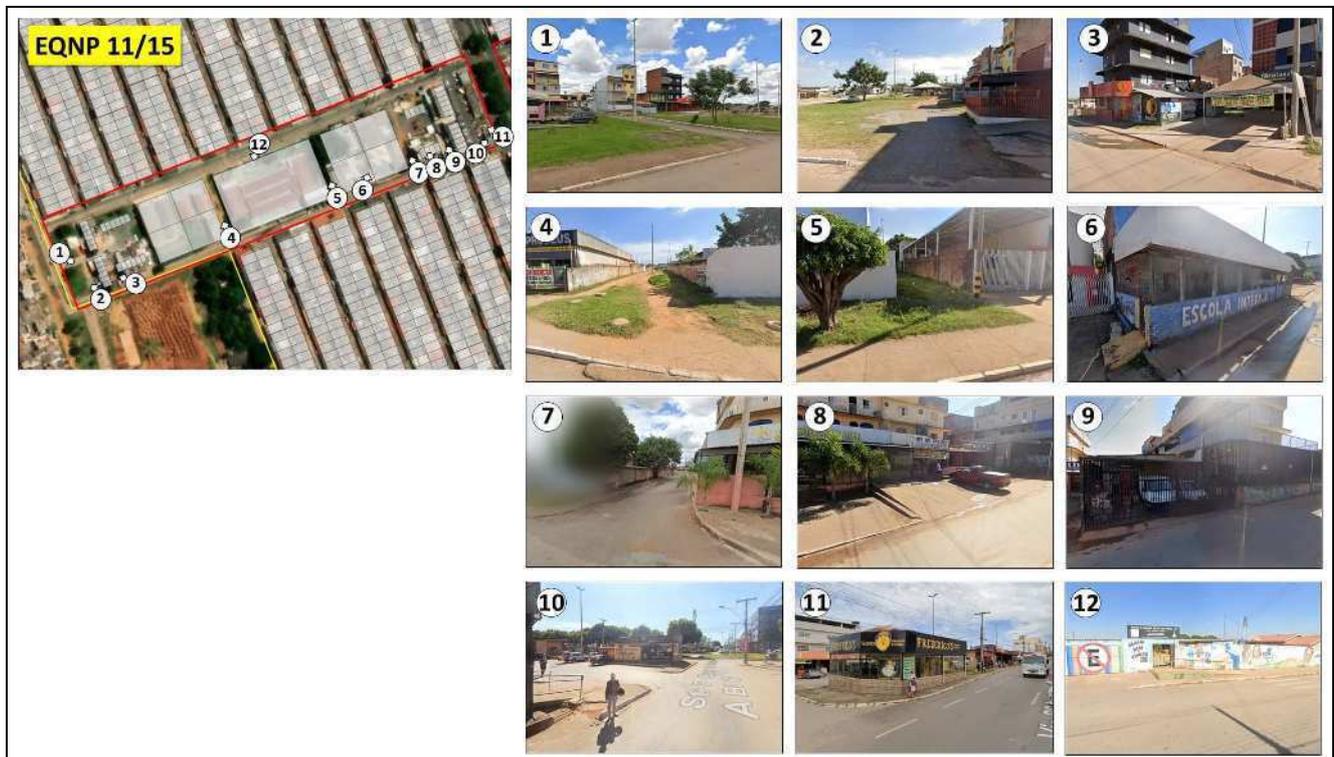
Figura 48: Diagnóstico – EQNP 11/15. Fonte: Mapoteca/SEDUH

- Foto 1 – Área em desacordo com projeto; bolsão de estacionamento e abrigo de ônibus não implantado, acesso viário irregular e ocupação de área pública;
- Foto 2 – Indício de acesso irregular de veículos;
- Foto 3 – Ocupação de área pública, não segue as delimitações definidas nos lotes registrados;
- Foto 4 – Indício de acesso irregular de veículos;
- Foto 5 – Potencial para implantação de rota acessível de pedestres;
- Foto 6 – Avanço de lote ocupando área pública;
- Foto 7 – Acesso viário irregular não previsto em projeto;
- Foto 8 – Calçada ampla não acessível, utilizada como estacionamento;
- Foto 9 – Avanço de lote ocupando área pública;
- Foto 10 – Fluxo viário e estacionamento necessitando reordenação, com possibilidade de conflitos na via;
- Foto 11 – Ocupação de área pública;
- Foto 12 – Ausência de estacionamento e área para embarque e desembarque de alunos;

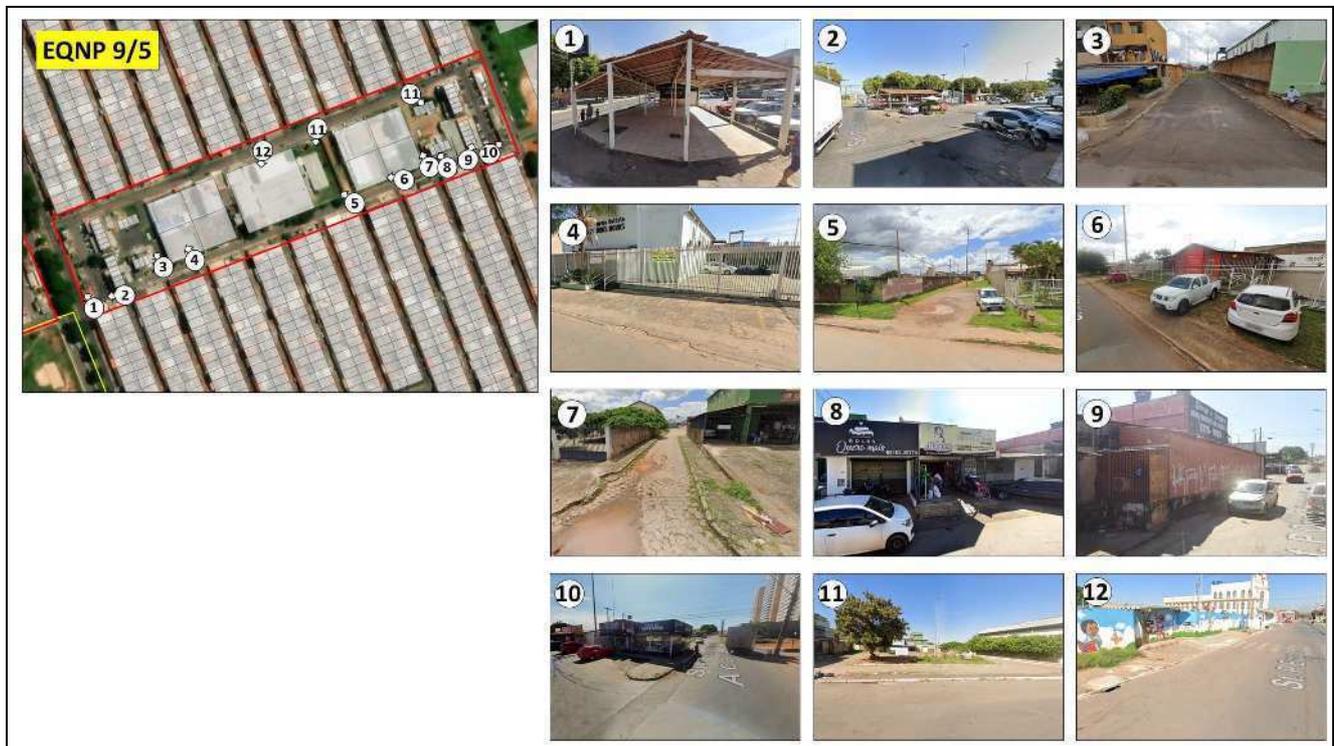
Figura 49: Diagnóstico – EQNP 9/5. Fonte: Mapoteca/SEDUH

- Foto 1 – Ocupação de área pública;
- Foto 2 – Fluxo viário e estacionamento necessitando reordenação, com possibilidade de conflitos na via;
- Foto 3 – Acesso viário irregular, não previsto em projeto;
- Foto 4 – Estacionamento necessitando reordenação, ausência de calçadas;
- Foto 5 – Lote de escola ultrapassa os limites definidos; indício de acesso irregular de veículos;
- Foto 6 – Estacionamento irregular;
- Foto 7 – Acesso viário irregular, não previsto em projeto;
- Foto 8 – Ocupação de área pública;
- Foto 9 – Ocupação de área pública;
- Foto 10 – Fluxo viário e estacionamento necessitando reordenação, com possibilidade de conflitos na via; ocupação de área pública;
- Foto 11 – Acesso viário irregular;
- Foto 12 – Ausência de estacionamento e área para embarque e desembarque de alunos;

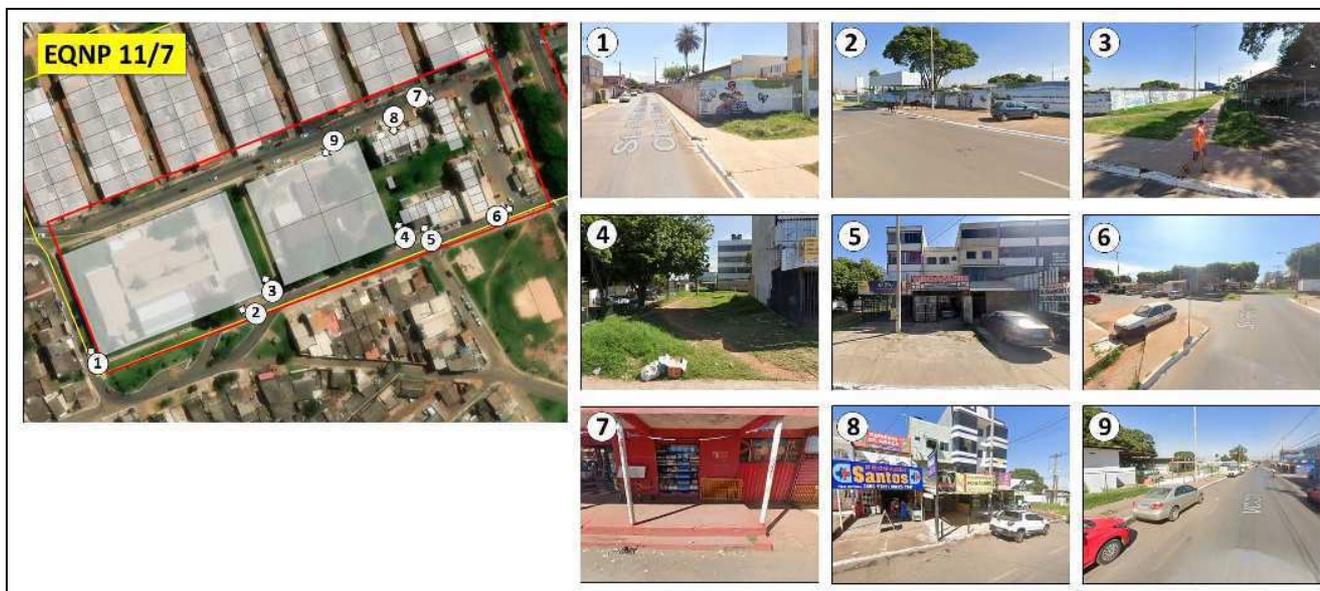
Figura 50: Diagnóstico – EQNP 11/7. Fonte: Mapoteca/SEDUH

- Foto 1 – Entrequadra não foi implantado conforme consta em projeto, devido as ocupações existentes na região Sol Nascente Pôr do Sol;
- Foto 2 – Ausência de estacionamento e área para embarque e desembarque de alunos;
- Foto 3 – Área de rota acessível necessitando requalificação ou possível implantação de novo acesso viário;
- Foto 4 – Indício de acesso irregular de veículos;
- Foto 5 – Ocupação de área pública;
- Foto 6 – Fluxo viário e estacionamento necessitando reordenação, com possibilidade de conflitos na via;
- Foto 7 – Ocupação de área pública, obstrução de calçada;
- Foto 8 – Ocupação de área pública, obstrução de calçada;
- Foto 9 – Estacionamento paralelo a via necessitando reordenação;

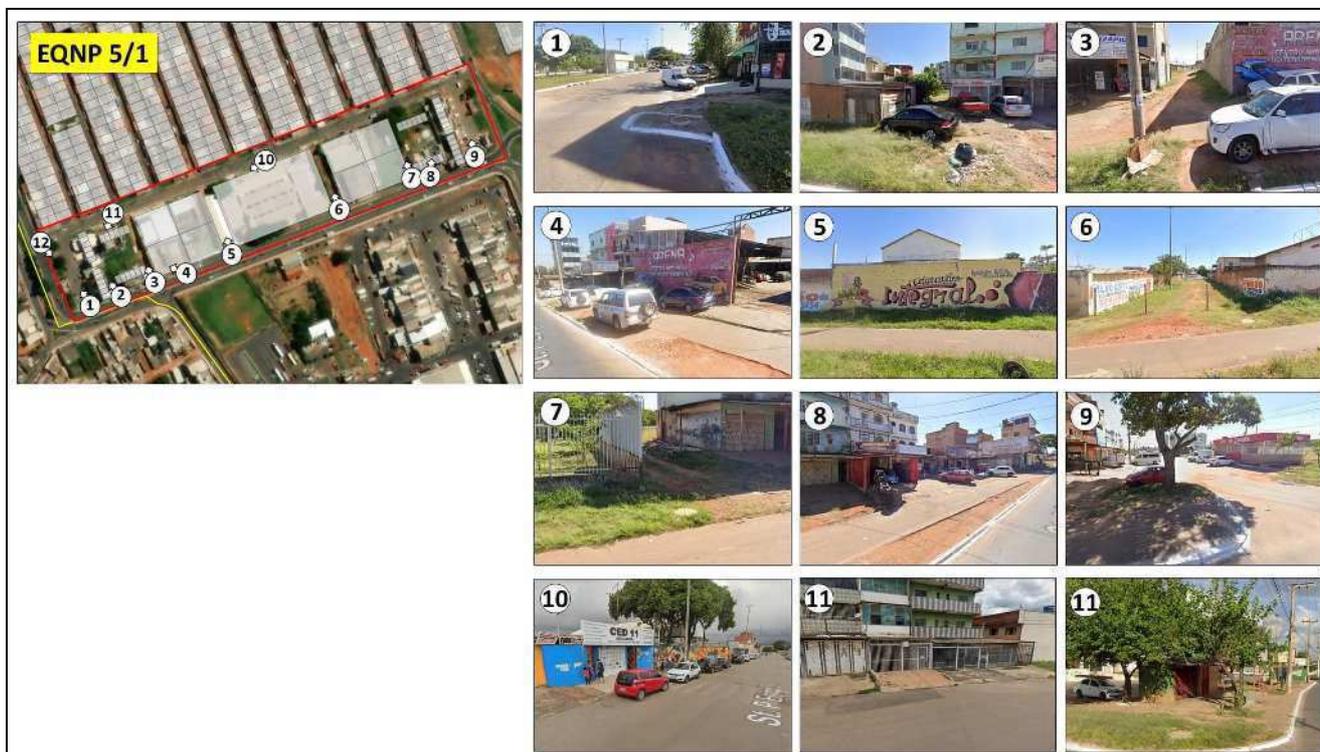
Figura 51: Diagnóstico – EQNP 5/1. Fonte: Mapoteca/SEDUH

- Foto 1 – Estacionamento implantado conforme projeto registrado necessitando reordenação;
- Foto 2 – Ocupação de área pública; veículos estacionados em área pública;
- Foto 3 – Indício de acesso irregular de veículos;
- Foto 4 – Ocupação de área pública; veículos estacionados em área pública;
- Foto 5 – Escola ocupando área pública, ultrapassa os limites do lote;
- Foto 6 – Área necessitando requalificação, com potencial de implantação de rota acessível;
- Foto 7 – Área necessitando requalificação, com potencial de implantação de rota acessível;
- Foto 8 – Ocupação de área pública;
- Foto 9 – Estacionamento implantado conforme projeto registrado necessitando reordenação;
- Foto 10 – Estacionamento necessitando reordenação;
- Foto 11 – Ausência de calçadas acessíveis;
- Foto 12 – Ocupação de área pública;

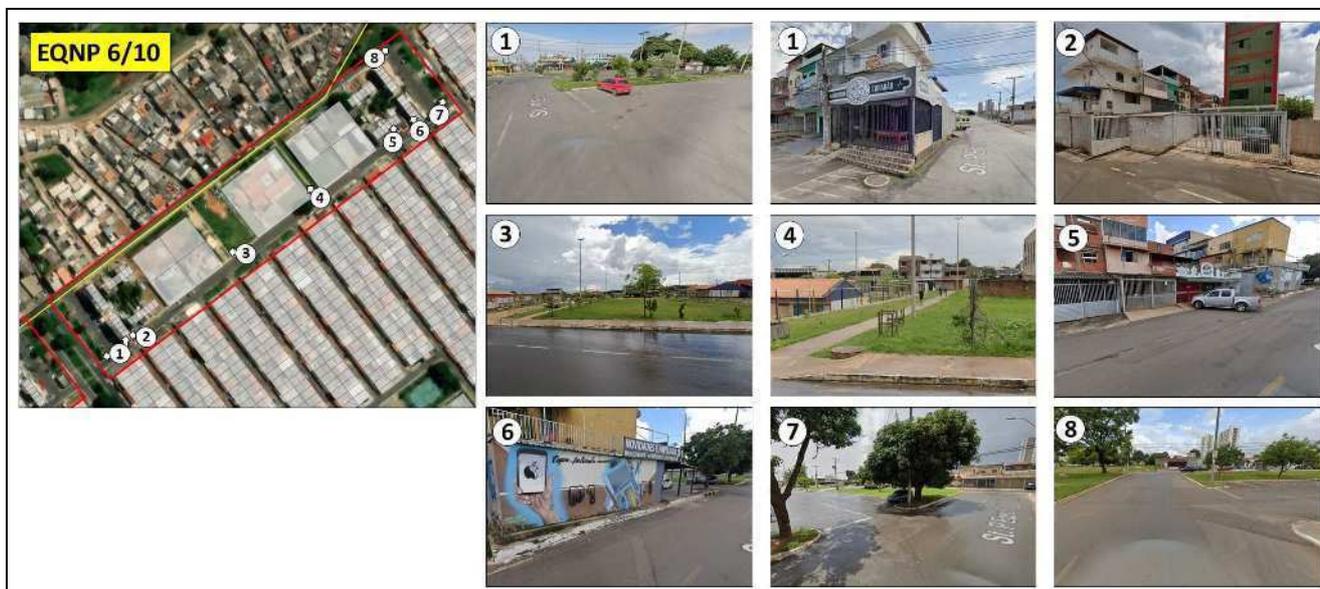
Figura 52: Diagnóstico – EQNP 6/10. Fonte: Mapoteca/SEDUH

- Foto 1 – Fluxo viário e estacionamento necessitando reordenação, com possibilidade de conflitos na via; ocupação de área pública, obstruindo calçada;
- Foto 2 – Ocupação de área pública;
- Foto 3 – Praça necessitando requalificação;
- Foto 4 – Área de rota acessível necessitando requalificação;
- Foto 5 – Ocupação de área pública residencial, proporcionando a falta de calçadas acessíveis;
- Foto 6 – Ocupação de área pública, obstruindo calçada;
- Foto 7 – Fluxo viário e estacionamento necessitando reordenação, com possibilidade de conflitos na via;
- Foto 8 – Fluxo viário e estacionamento necessitando reordenação, com possibilidade de conflitos na via;

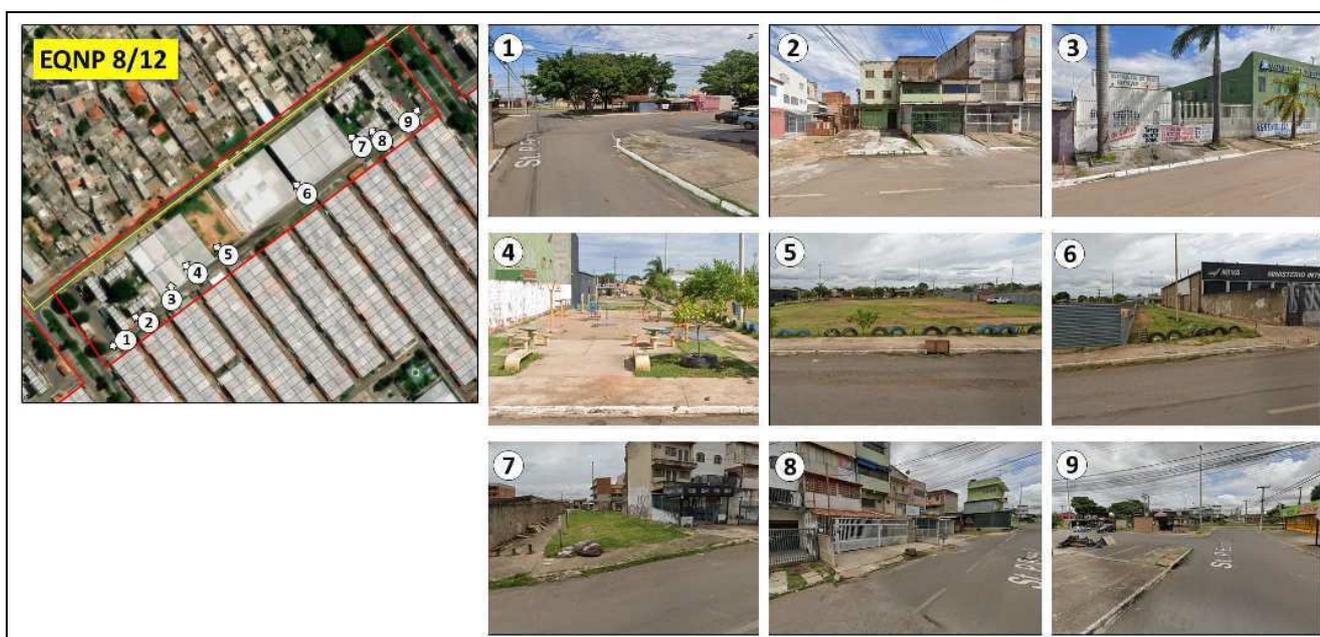
Figura 53: Diagnóstico – EQNP 8/12. Fonte: Mapoteca/SEDUH

- Foto 1 – Fluxo viário e estacionamento necessitando reordenação, com possibilidade de conflitos na via; ocupação de área pública;
- Foto 2 – Ocupação de área pública;
- Foto 3 – Calçada não acessível com obstáculos;
- Foto 4 – ELUP necessitando requalificação;
- Foto 5 – Área de ELUP para qualificação;
- Foto 6 – Área de rota acessível necessitando qualificação;
- Foto 7 – Área de rota acessível necessitando qualificação;
- Foto 8 – Ocupação de área pública, calçada não acessível;
- Foto 9 – Fluxo viário e estacionamento necessitando reordenação, com possibilidade de conflitos na via; ocupação de área pública;

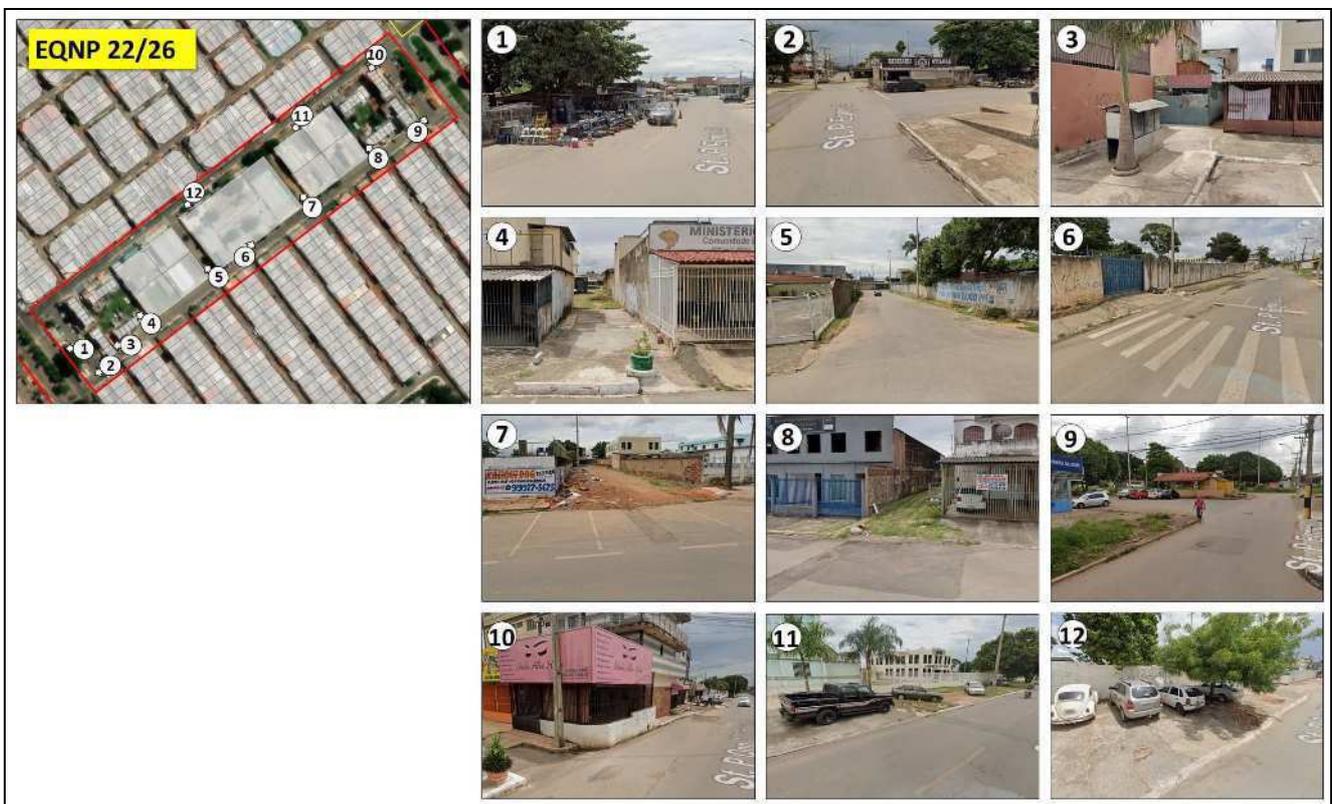
Figura 54: Diagnóstico – EQNP 22/26. Fonte: Mapoteca/SEDUH

- Foto 1 – Ocupação de área pública na via por meio de mercadoria;
- Foto 2 – Fluxo viário e estacionamento necessitando reordenação, com possibilidade de conflitos na via; ocupação de área pública;
- Foto 3 – Ocupação de área pública;
- Foto 4 – Área de rota acessível necessitando qualificação;
- Foto 5 – Acesso viário irregular, não previsto em projeto;
- Foto 6 – Ausência de estacionamento e área para embarque e desembarque de alunos;
- Foto 7 – Área com potencial para implantação de rota acessível;
- Foto 8 – Área de rota acessível necessitando qualificação;

- Foto 9 – Fluxo viário e estacionamento necessitando reordenação, com possibilidade de conflitos na via;
- Foto 10 – Ocupação de área pública;
- Foto 11 – Veículos estacionados em área pública; ausência de calçada;
- Foto 12 – Estacionamento irregular em área pública;

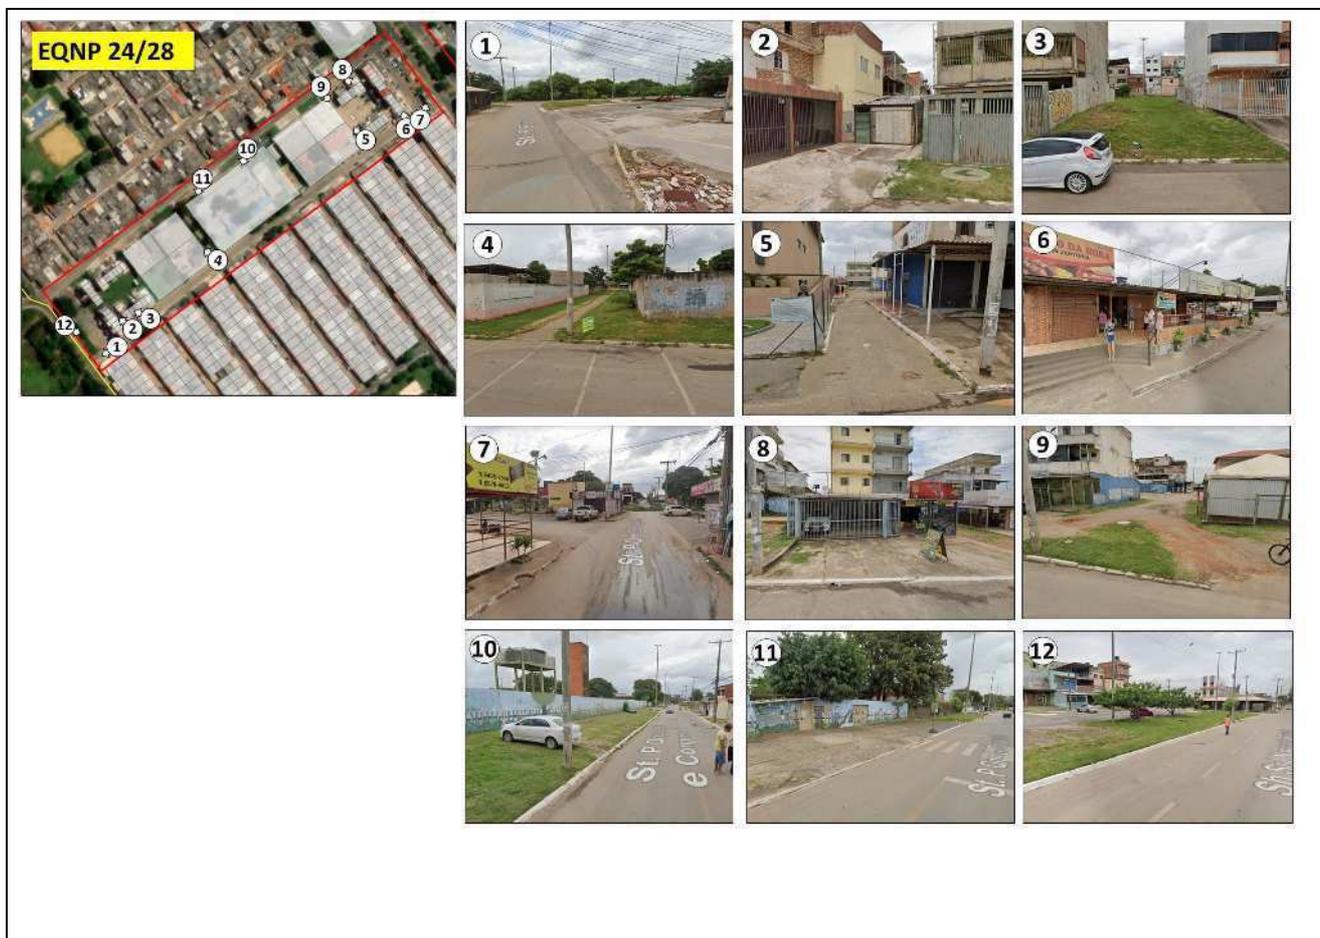
Figura 55: Diagnóstico – EQNP 24/28. Fonte: Mapoteca/SEDUH

- Foto 1 – Fluxo viário e estacionamento necessitando reordenação, com possibilidade de conflitos na via;
- Foto 2 – Ocupação de área pública;
- Foto 3 – Área pública necessitando qualificação;
- Foto 4 – Rota acessível necessitando qualificação;
- Foto 5 – Acesso viário irregular;
- Foto 6 – Ocupação de área pública;
- Foto 7 – Fluxo viário e estacionamento necessitando reordenação, com possibilidade de conflitos na via;
- Foto 8 – Ocupação de área pública;
- Foto 9 – Indício de acesso irregular de veículos;
- Foto 10 – Ausência de calçada; veículos estacionados em área pública;

- Foto 11 – Falta de estacionamento e área para embarque e desembarque de alunos;
- Foto 12 – Abrigo de ônibus previsto em projeto não implantado;

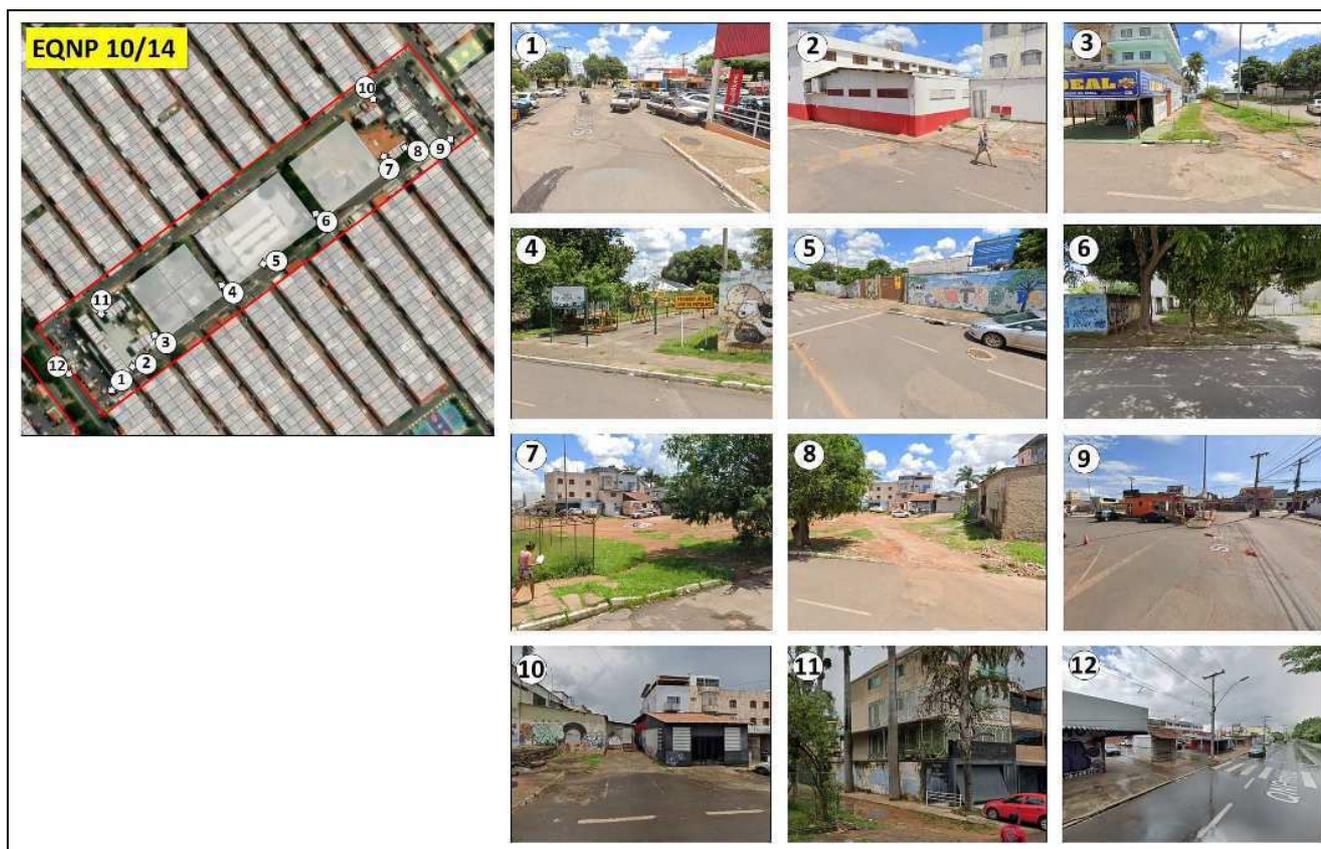
Figura 56: Diagnóstico – EQNP 10/14. Fonte: Mapoteca/SEDUH

- Foto 1 – Fluxo viário e estacionamento necessitando reordenação, com possibilidade de conflitos na via; ocupação de área pública próximo à avenida;
- Foto 2 – Ocupação de área pública;
- Foto 3 – Indício de acesso irregular de veículos;
- Foto 4 – Área pública necessitando requalificação;
- Foto 5 – Calçada para requalificação;
- Foto 6 – Espaço com potencial de rota acessível para pedestre;
- Foto 7 – Área pública sem uso definido necessitando qualificação;
- Foto 8 – Indício de acesso irregular de veículos;
- Foto 9 – Fluxo viário e estacionamento necessitando reordenação, com possibilidade de conflitos na via;
- Foto 10 – Ocupação de área pública;
- Foto 11 – Ocupação de área pública;
- Foto 12 – Abrigo de ônibus previsto em projeto registrado não implantado; ocupação de área pública;
