Diretrizes para Intervenção Viária - SEDUH/SEADUH/COGEST/DIOEST

DIV 23/2023

REQUALIFICAÇÃO DAS ENTREQUADRAS DE CEILÂNDIA – EQNN, EQMN, EQNO E EQNP

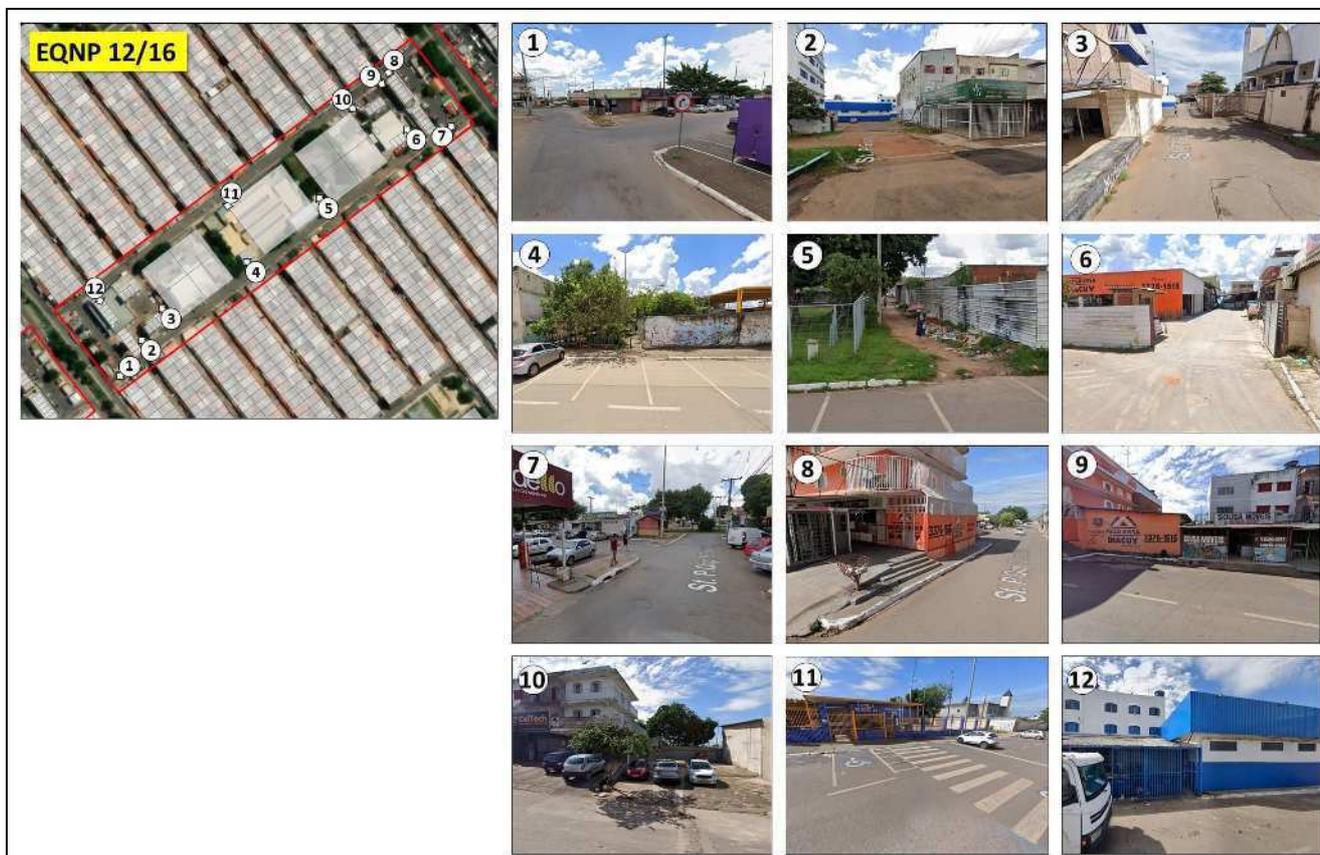
Figura 57: Diagnóstico – EQNP 12/16. Fonte: Mapoteca/SEDUH

- Foto 1 – Fluxo viário e estacionamento necessitando reordenação, com possibilidade de conflitos na via; ocupação de área pública próximo à avenida;
- Foto 2 – Ocupação de área pública; espaço público sem uso definido;

- Foto 3 – Acesso viário irregular, não previsto em projeto;
- Foto 4 – Rota acessível necessitando requalificação; lote de escola ocupando área pública, ultrapassa o limite do lote;

- Foto 5 – Rota acessível necessitando qualificação;
- Foto 6 – Ocupação de área pública;
- Foto 7 – Fluxo viário e estacionamento necessitando reordenação, com possibilidade de conflitos na via; ocupação de área pública próximo à avenida;

- Foto 8 – Ocupação de área pública, obstruindo calçada;
- Foto 9 – Ocupação de área pública, obstruindo calçada;
- Foto 10 – Veículos estacionados em área pública; calçada não acessível;

- Foto 11 – Ocupação de área pública;
- Foto 12 – Ocupação de área pública, obstruindo calçada;

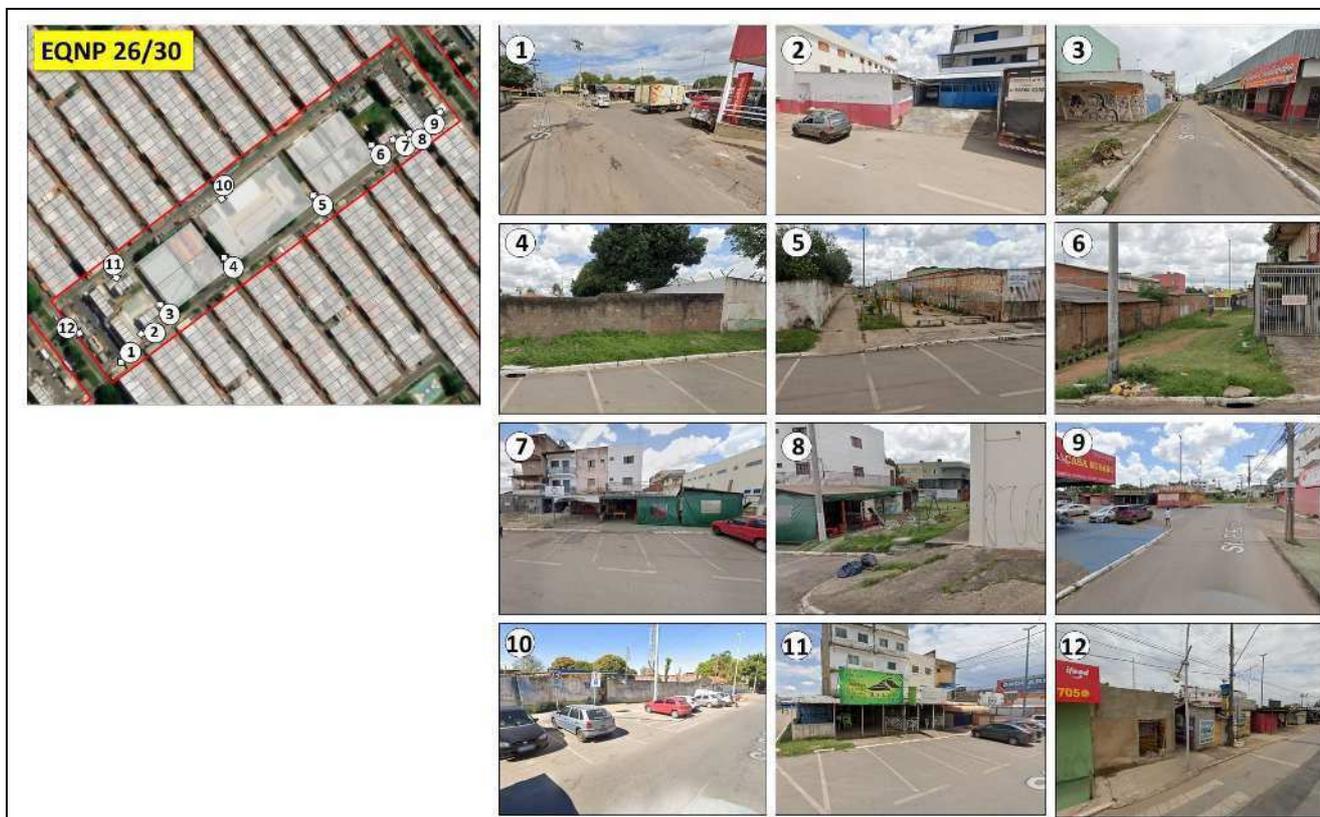
Figura 58: Diagnóstico – EQNP 26/30. Fonte: Mapoteca/SEDUH

- Foto 1 – Fluxo viário e estacionamento necessitando reordenação, com possibilidade de conflitos na via; ocupação de área pública próximo à avenida;
- Foto 2 – Ocupação de área pública;
- Foto 3 – Acesso viário irregular, não previsto em projeto;
- Foto 4 – Ocupação de área pública, ultrapassa os limites do lote; ausência de calçadas;
- Foto 5 – ELUP necessitando requalificação;
- Foto 6 – Rota acessível necessitando qualificação;
- Foto 7 – Ocupação de área pública;
- Foto 8 – Área pública necessitando qualificação;
- Foto 9 – Fluxo viário e estacionamento necessitando reordenação, com possibilidade de conflitos na via;
- Foto 10 – Calçada necessitando requalificação;
- Foto 11 – Ocupação de área pública;
- Foto 12 – Ocupação de área pública;

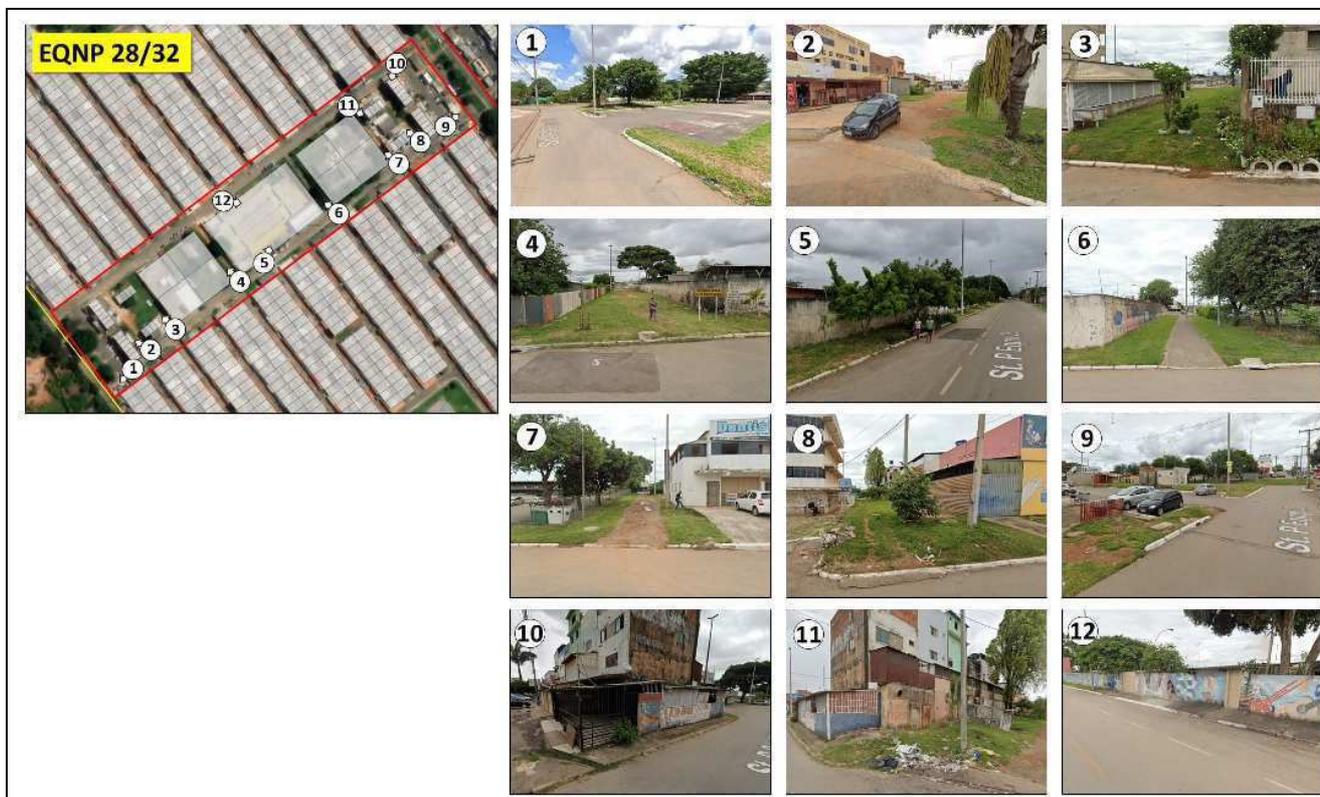
Figura 59: Diagnóstico – EQNP 28/32. Fonte: Mapoteca/SEDUH

- Foto 1 – Fluxo viário e estacionamento necessitando reordenação, com possibilidade de conflitos na via;
- Foto 2 – Acesso irregular de veículos;
- Foto 3 – Rota acessível e área pública necessitando qualificação;
- Foto 4 – Rota acessível necessitando qualificação;
- Foto 5 – Ausência de calçadas acessíveis na via;
- Foto 6 – Rota acessível necessitando requalificação;
- Foto 7 – Acesso irregular de veículos;
- Foto 8 – Rota acessível necessitando requalificação;
- Foto 9 – Fluxo viário e estacionamento necessitando reordenação, com possibilidade de conflitos na via; ocupação de área pública próximo à avenida;
- Foto 10 – Ocupação de área pública, obstruindo calçada;
- Foto 11 – Ocupação de área pública;
- Foto 12 – Calçada necessitando requalificação;

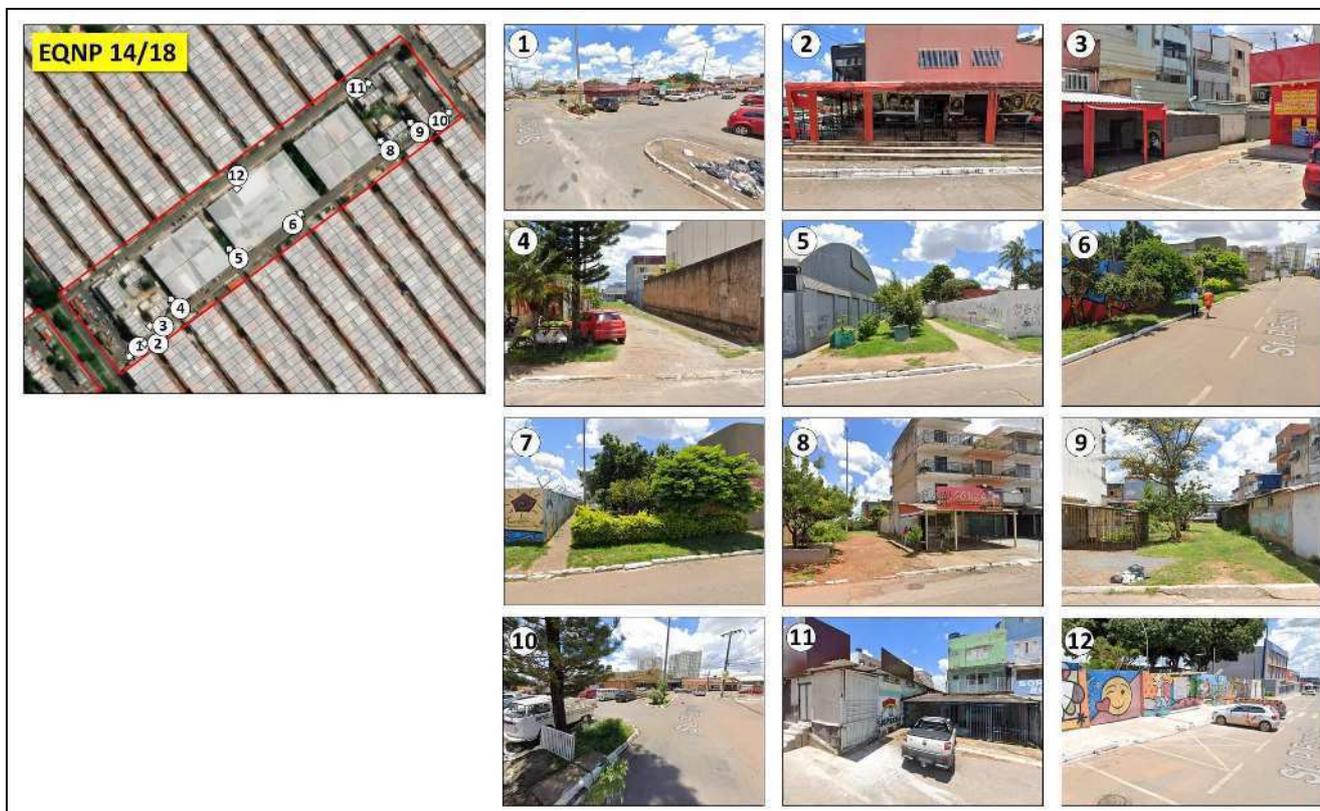
Figura 60: Diagnóstico – EQNP 14/18. Fonte: Mapoteca/SEDUH

- Foto 1 – Fluxo viário e estacionamento necessitando reordenação, com possibilidade de conflitos na via; ocupação de área pública próximo à avenida;
- Foto 2 – Ocupação de área pública, obstruindo calçada;
- Foto 3 – Ocupação de área pública;
- Foto 4 – Área com potencial para implantação de rota acessível;
- Foto 5 – Rota acessível necessitando requalificação;
- Foto 6 – Ausência de calçada acessível;
- Foto 7 – Rota acessível necessitando requalificação;
- Foto 8 – Rota acessível necessitando requalificação; ocupação de área pública;
- Foto 9 – Rota acessível necessitando requalificação;
- Foto 10 – Fluxo viário e estacionamento necessitando reordenação, com possibilidade de conflitos na via;
- Foto 11 – Ocupação de área pública;
- Foto 12 – Reordenar dimensionamento do estacionamento;

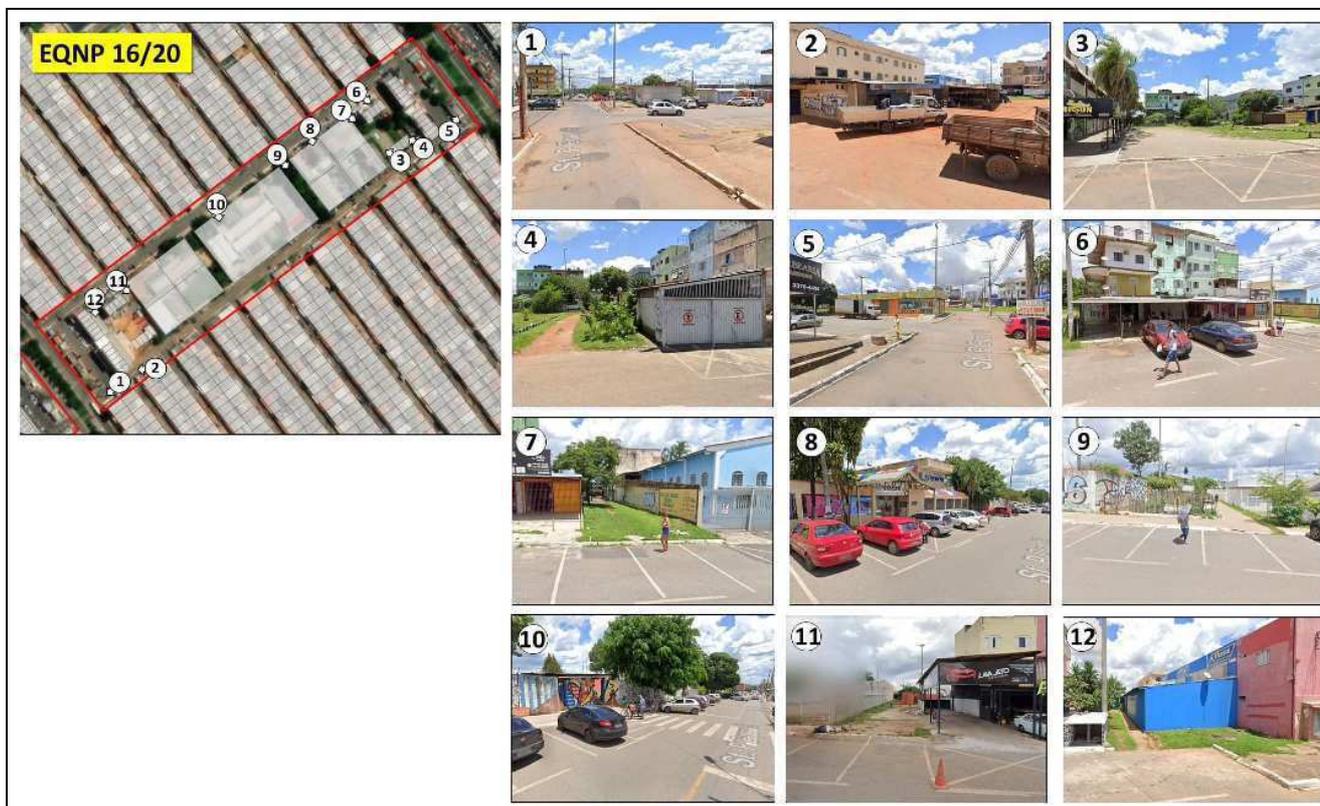
Figura 61: Diagnóstico – EQNP 16/20. Fonte: Mapoteca/SEDUH

- Foto 1 – Fluxo viário e estacionamento necessitando reordenação, com possibilidade de conflitos na via; ocupação de área pública próximo à avenida;
- Foto 2 – Ocupação e área pública, por comércio de materiais de construção;
- Foto 3 – Estacionamento não previsto em projeto;
- Foto 4 – Indício de acesso irregular de veículos; ocupação de área pública;
- Foto 5 – Fluxo viário e estacionamento necessitando reordenação, com possibilidade de conflitos na via; ocupação de área pública próximo à avenida;
- Foto 6 – Ocupação de área pública;
- Foto 7 – Rota acessível necessitando requalificação;
- Foto 8 – Requalificar calçada;
- Foto 9 – Rota acessível necessitando requalificação;
- Foto 10 – Requalificar calçada;
- Foto 11 – Rota acessível necessitando qualificação; ocupação de área pública;
- Foto 12 – Ocupação de área pública;

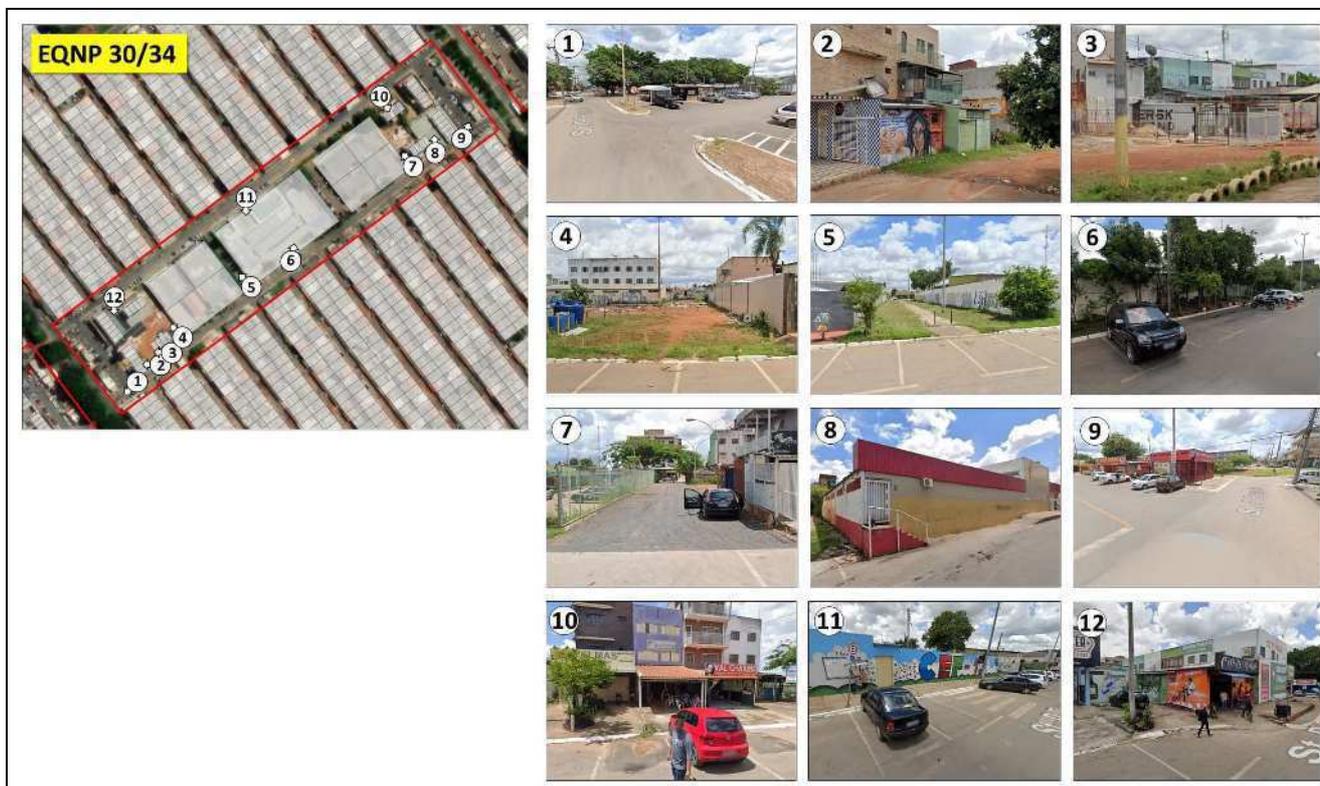
Figura 62: Diagnóstico – EQNP 30/34. Fonte: Mapoteca/SEDUH

- Foto 1 – Fluxo viário e estacionamento necessitando reordenação, com possibilidade de conflitos na via; ocupação de área pública próximo à avenida;
- Foto 2 – Ocupação de área pública;
- Foto 3 – Ocupação de área pública;
- Foto 4 – ELUP para qualificação;
- Foto 5 – Rota acessível necessitando requalificação;
- Foto 6 – Ausência de calçada acessível;
- Foto 7 – Indício de acesso e estacionamento irregular;
- Foto 8 – Mercado ocupando área pública;
- Foto 9 – Fluxo viário e estacionamento necessitando reordenação, com possibilidade de conflitos na via; ocupação de área pública próximo à avenida;
- Foto 10 – Ocupação de área pública; ausência de calçada acessível;
- Foto 11 – Requalificar calçada;
- Foto 12 – Ocupação de área pública; ausência de calçada acessível;

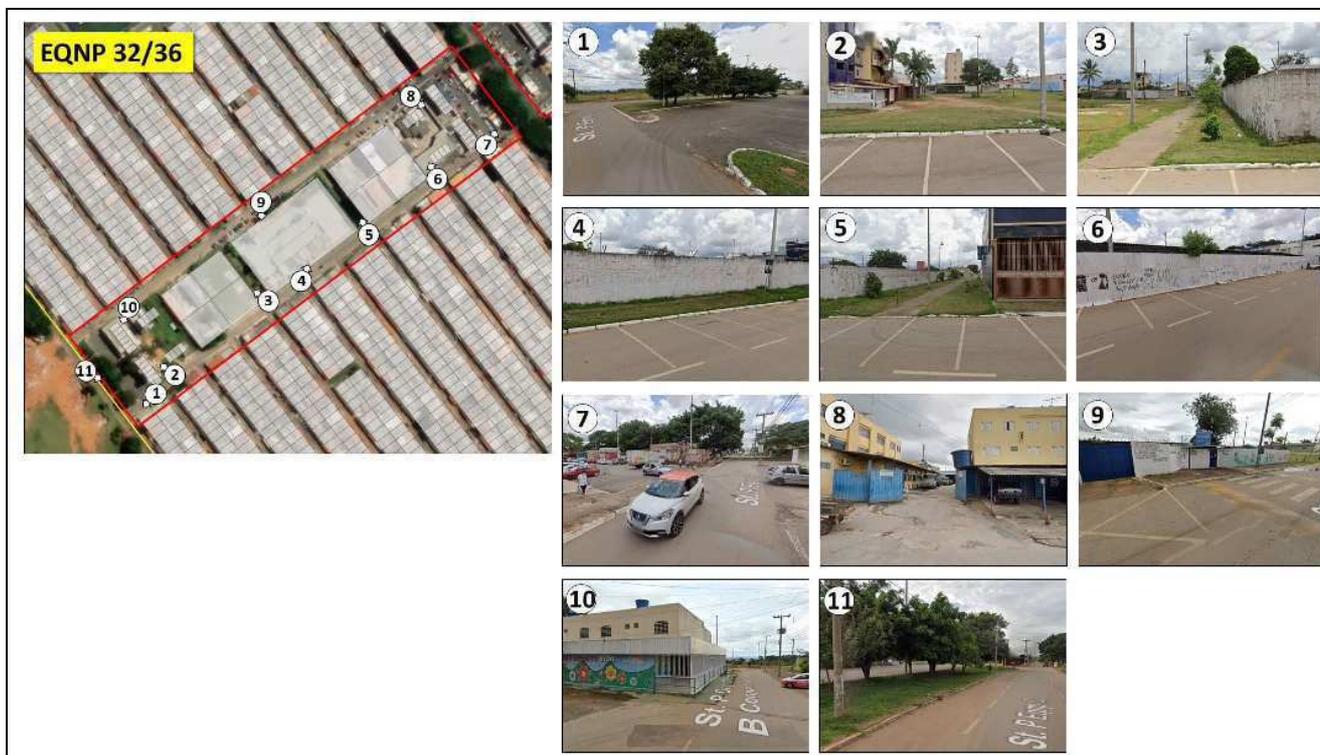
Figura 63: Diagnóstico – EQNP 32/36. Fonte: Mapoteca/SEDUH

- Foto 1 – Fluxo viário e estacionamento necessitando reordenação, com possibilidade de conflitos na via;
- Foto 2 – Ocupação de área pública, fachadas de residências voltadas para área de ELUP (não qualificado);
- Foto 3 – Área de rota acessível para requalificação;
- Foto 4 – Ausência de calçada acessível;
- Foto 5 – Área de rota acessível para requalificação;
- Foto 6 – Ocupação de área pública, obstruindo calçada;
- Foto 7 – Fluxo viário e estacionamento necessitando reordenação, com possibilidade de conflitos na via;
- Foto 8 – Ocupação de área pública, obstruindo calçada;
- Foto 9 – Calçada necessitando requalificação;
- Foto 10 – Ocupação de área pública, ultrapassa os limites do lote;
- Foto 11 – Abrigo de ônibus previsto em projeto registrado, não implantado;
