# INVENTÁRIO DE SUPERFÍCIE

**Setor Meireles**

# AVALIAÇÃO FUNCIONAL DA VIA LOCAL SETOR MEIRELES

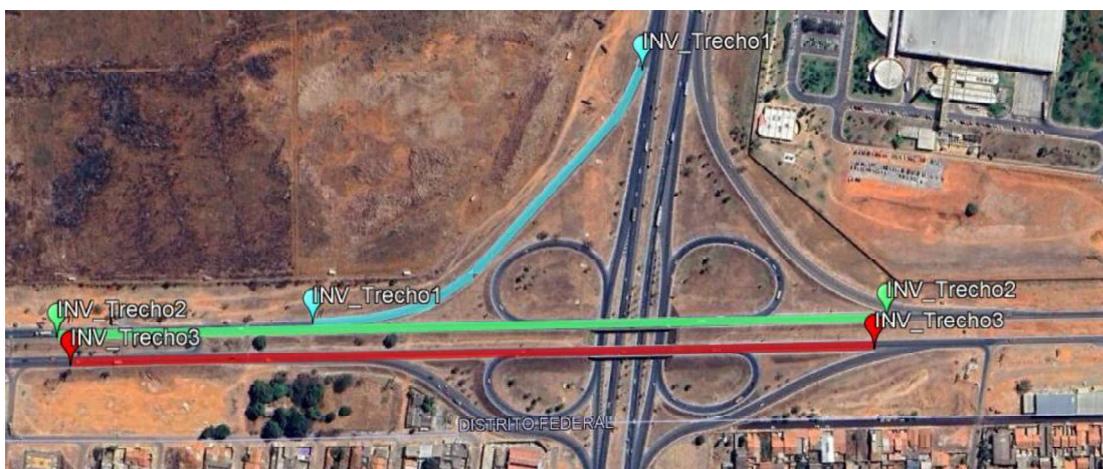
**Figura 1 – Vias Locais analisadas**

Os dados do levantamento disponibilizados são referentes ao trecho localizado nas margens da DF-290 e BR-040 – Setor Meireles, para viabilização do empreendimento da Controller Empreendimentos Imobiliários S.A, com aproximadamente 67.168,00 m<sup>2</sup> de área construída na Região Administrativa do Santa Maria (RA XVIII). A extensão total de estudo foi de aproximadamente 2.020 metros sendo analisado um total de 101 estacas sendo elas, um acesso da BR-040 para DF-290 e duas vias na DF-290 sentido Gama e uma via em direção a Santa Maria, a localização dos trechos de estudo é apresentada na **Figura 1**.

A via do Trecho 1, possui sentido único com 2 faixas de rolamento, o Trecho 2 possui um sentido único com 3 faixas de rolamento juntamente com o Trecho 3, que também possui sentido único com 3 faixas de rolamento opostas ao Trecho 2, com um separador canteiro central entre elas.

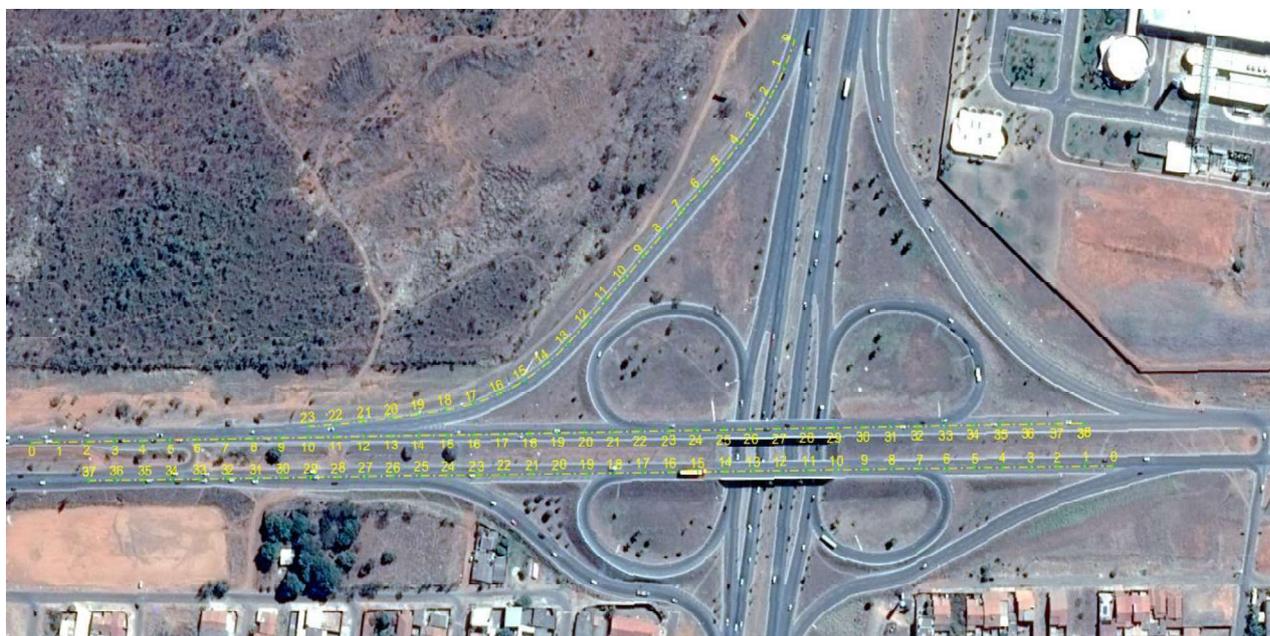
**Figura 2 - Estacas dos trechos (20m – 20m)**

Foram analisados os resultados da avaliação objetiva pela DNIT PRO:006/2003 para cada estaca mostradas na imagem a seguir, segundo o manual.

Conforme mostrado na Figura 2, os trechos indicados foram marcados, em estacas de 20 em 20 metros, conforme orientado em norma.

Seguindo os trechos 1 e 2 obtivemos, no primeiro trecho um total de 24 estacas e 39 estacas respectivamente, com vias que se unem em um mesmo sentido, já o terceiro trecho com sentido oposto aos dois primeiros trechos, obtivemos uma total de 38 estacas, sendo assim um total de 101 estacas avaliadas para a análise do pavimento em questão.

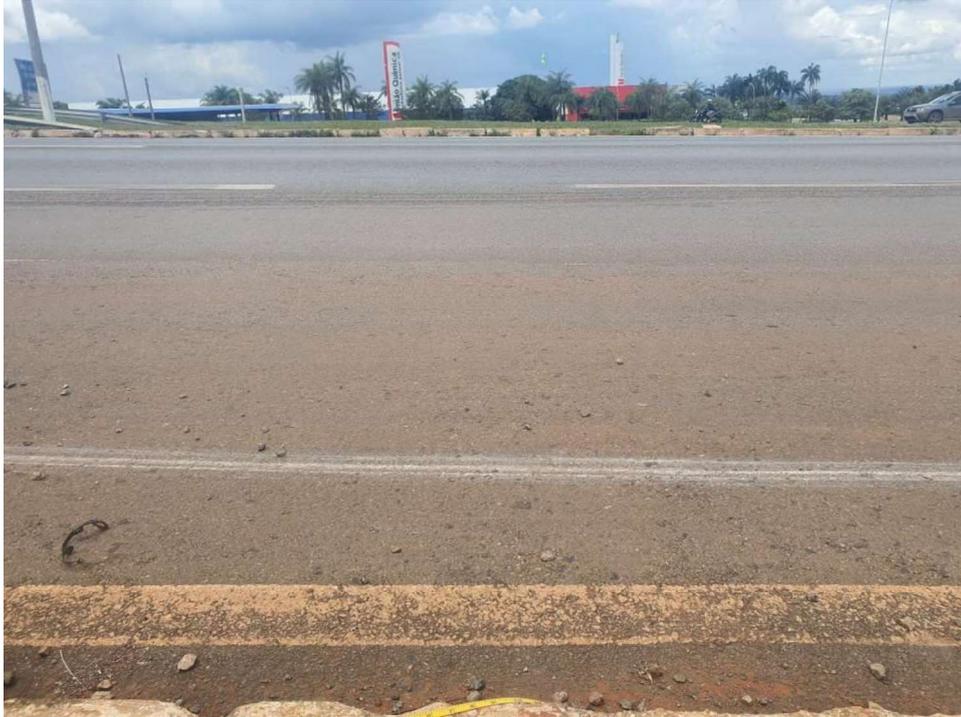
**Figura 3 - Estaca 0**

### Trecho 1 – Alça viaduto – BR-040 – DF-290

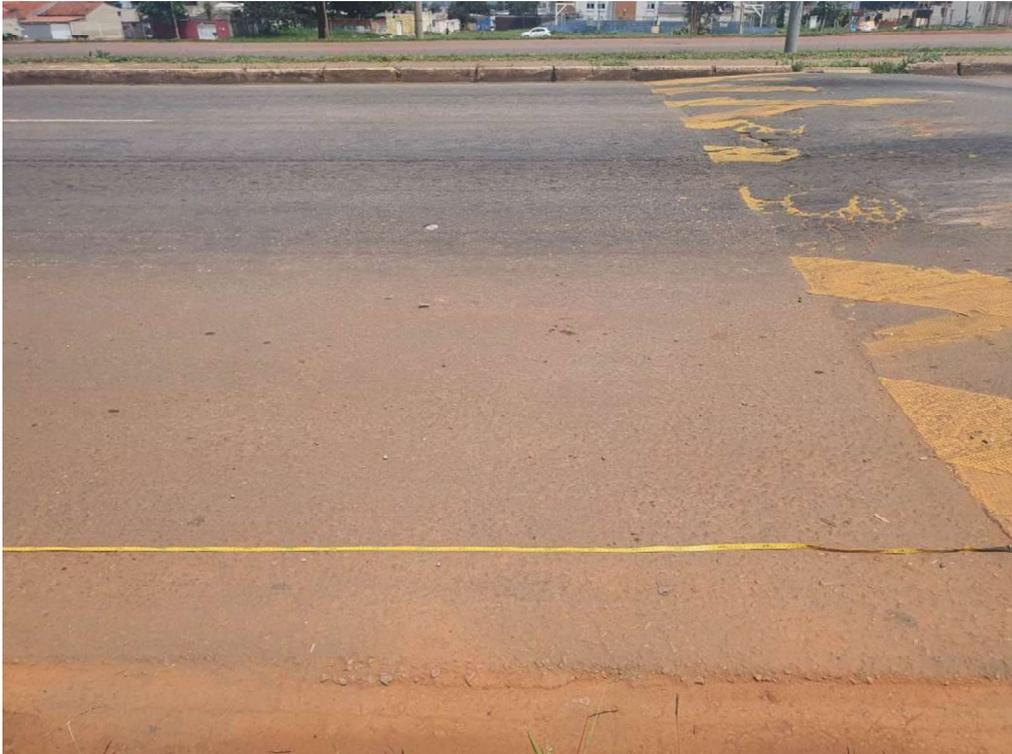
**Figura 27 - Estaca 0**

**Trecho 2 – DF-290 – Sentido Santa Maria**
